高圧ガス事故概要報告

整理番号 2021-406	事故の呼称 酸素治療フローメータの破裂事故			
事故発生日時 2021年9月17日(金) 12時20分	事故発生場所 福島県 いわき市	事故発生事象 1次)漏えい③※ ¹ 2次)	事故発生原因 主)その他 (不明、調査中)※ ² 副)	
施設名称 医療用酸素の 吸入器具	機器 圧力 調整器	材質 流量計の外筒、目盛管： ポリカーボネート	概略の寸法 流量計の目盛管： 外径 22mm、厚さ 2mm	
ガスの種類および名称 支燃性ガス(酸素)	高圧ガス製造能力 —(消費)	常用圧力 1次側：14.7 MPa 2次側：0.43 MPa	常用温度 —°C (消費)	
被害状況(人的被害、物的被害) 人的被害：軽傷4名(老人ホーム職員2名、病院職員2名) 物的被害：なし				
<p>事故の概要</p> <p>病院職員(看護師)が、患者が使用する医療用酸素の吸入器具の容器を交換し、容器バルブを開いたとき、圧力調整器(2次側の流量計部分)が破裂した(図1、図2参照)。</p> <p>以下、事故の概要を時系列で記す。</p> <p>10時00分 老人ホーム職員2名は、老人ホーム利用者を通院している病院へ搬送した。</p> <p>10時50分 老人ホーム利用者は、病院で検査を受けた。</p> <p>12時10分 病院職員(看護師)は、老人ホーム利用者(患者)が使用する医療用酸素の吸入器具の容器のガス残量が少ないことに気付き、容器の交換を開始した。</p> <p>12時15分 病院職員(看護師)は、容器の交換を終え、容器バルブを開いた。病院職員(看護師)は、ガスが漏えいする音がしたため、袋ナットの増し締めを試みたが、ガスが漏えいする音が止まらなかったため、容器バルブを閉めた。</p> <p>12時20分頃 病院職員(看護師)は、改めて容器バルブを一気に開いた。ガスが漏えいした音がした後、圧力調整器(2次側の流量計部分)が破裂した。</p>				
<p>事故発生原因の詳細</p> <p>(1) 医療用酸素使用法の区分</p> <p>医療用酸素の吸入は「在宅酸素療法」と「在宅酸素療法以外(救急患者の蘇生用、在宅酸素療法の処方を受けていない者への一時的な酸素供給用など)」の用途に分けられ、今回の事故は後者に該当する。破裂した圧力調整器は、老人ホームが購入し、所有していた。</p> <p>(2) 事故の原因</p> <p>医療用酸素の販売業者は、圧力調整器の製造メーカーに調査を依頼した。依頼を受けた圧力調整器の製造メーカーは、次の調査結果をまとめた。</p>

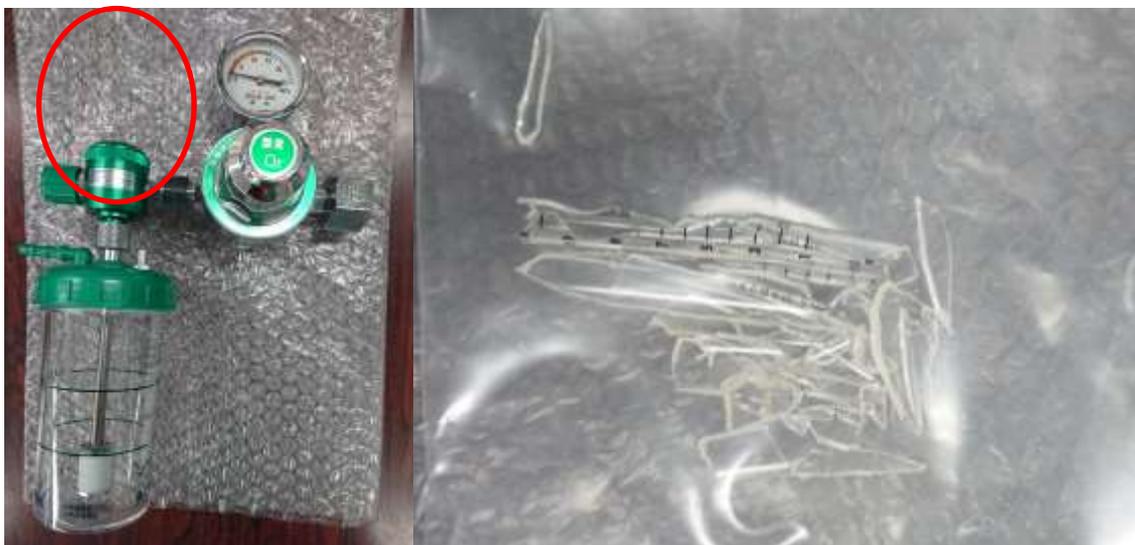
<ul style="list-style-type: none"> ① 圧力調整器の圧力調整弁(メーカー呼称名:ケレップ)が、耐用期間超過により経年劣化(図 4 参照)し、シート漏れが発生し、2 次側の圧力が上昇した(推定で 8MPa 程度)。なお、圧力調整器の耐用期間は 5 年間であり、事故発生時には使用開始から 7 年間が経過していた。 ② 圧力調整器の 2 次側に設けた安全弁(設定圧力 0.8MPa、メーカー呼称名:安全弁ケレップ)は、何らかの原因で固着しており、正常に作動しなかった(図 5 参照)。 ③ 圧力調整器の 2 次側の流量計部分の目盛管と外筒が、経年劣化により圧力の上昇に耐え切れず、破裂した。 ④ なお、安全弁が正常に作動しなかった原因は、外部の分析機関に協力を依頼し、詳細に調査したが、原因解明には至らなかった。
<p>事業所側で講じた対策(再発防止対策)</p> <p>(1) 医療用酸素の販売業者 医療用酸素の販売業者は、老人ホームの職員に対して以下の対応をした。</p> <ul style="list-style-type: none"> ① 医療法施行規則に基づいて病院内で実施される医療ガス委員会にて、容器の残ガス確認の見方、圧力調整器の操作方法などについて講習を実施した。 ② 所有する圧力調整器のオーバーホールを、製造メーカーに依頼するように進言した。 <p>(2) 圧力調整器の製造メーカー 圧力調整器の製造メーカーは、圧力調整器の使用者に対して以下を注意した。</p> <ul style="list-style-type: none"> ① 製品は、添付文書、取扱説明書をよく読んだ後、使用する。 ② 定期点検を、メーカーに依頼する。 ③ 耐用期間を超えた製品は、可能な限り使用しない。 ④ 製品の使用前は、日常点検を実施する。 ⑤ ガス漏れ、その他の異常が生じた場合は、直ちに使用を中止する。 <p>(3) 老人ホーム 老人ホームは、フロート式の圧力調整器を、ダイヤル式の圧力調整器に変更した。</p>
<p>教訓(事故調査解析委員会作成)</p> <ul style="list-style-type: none"> ① 圧力調整器は、製造メーカーによる定期点検を受検し、耐用期間を経過した場合は取替える必要がある。 ② フロート式圧力調整器では、2 次側に過大な圧力が負荷した際に流量計が破裂することがある。これを防止するためには、ダイヤル式圧力調整器またはバルブ一体型酸素流量調整器の使用が有効である。 ③ 医療用酸素を在宅酸素療法以外の用途で使用する場合は、容器の交換および圧力調整器の操作を行う者に対して、操作方法の講習が必要である。

図2 事故後の圧力調整器と破損した流量計の外観
(左:事故後の圧力調整器(赤枠は流量計破損箇所)、右:破損した流量計)

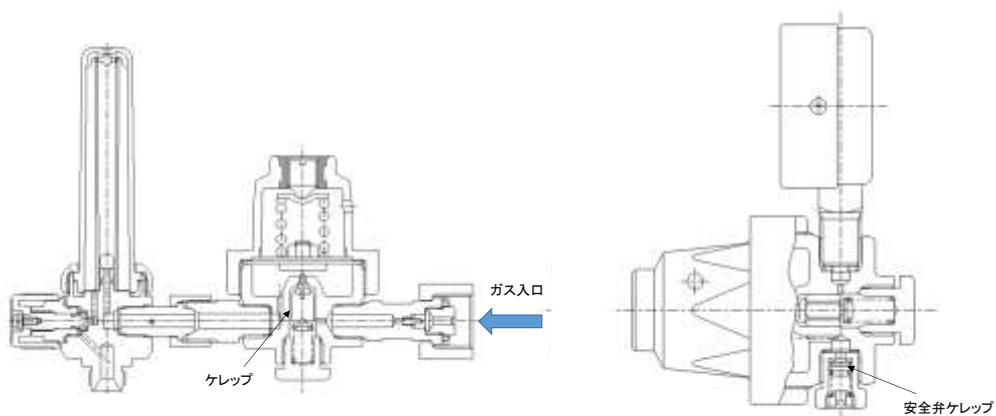
図3 圧力調整器の構造(左:調整器断面図、右:安全弁断面図)
