高圧ガス事故概要報告

整理番号 2008-522	事故名称 使わなくなった分析用容器の破裂(その2)		
事故発生日時 2008-8-27 14時45分頃	事故発生場所 秋田県秋田市		
施設名称 継ぎ目なし容器	機器名 亜酸化窒素容器	主な材料 合金鋼	概略の寸法 -
高圧ガス名 亜酸化窒素ガス	容量 10リットル	最高充填圧力 11.76MPa	常用温度 35
被害状況 事業所敷地内にある容器置場に置かれていた亜酸化窒素容器が破裂し、建物の壁などが破損した(人的被害無し)。			
事故概要 工場敷地内にある分析室の容器置場(屋根付き、前面開放)に置かれていた亜酸化窒素容器が突然破裂した。 容器本体が直上に飛翔し、分析室の壁に突き刺さり、屋根、窓ガラスなどが破損した。 容器底部は、隣接する壁に刺さっていた。 この事故による人的被害はなかった。			
事故原因 亜酸化窒素容器('92/5 納入)は、原子吸光分析に数回使用したのみで容器置場に保管していた。長年にわたって放置された状態であった。 雨水によって外面腐食が進行し、容器下部の肉厚が減少(最小0.95mm程度)したことにより、内圧に耐えられず破裂した。破裂時の内圧は不明であるが、5MPa程であったと思われる。 事業所では、分析用途の使用を中止した後、亜酸化窒素容器の存在は確認していたが、危険な状態との認識がなく、そのまま放置していた。 販売事業者も、古い容器の追跡を行っておらず、容器置場内にある腐食した容器について、返却を奨めるなどの対応もしていなかった。 容器置場にあった窒素容器(耐圧'98/9)の底部腐食が進行していたことから、危険回避のため、販売事業者が処分することとした。			
再発防止対策 容器使用者は、著しい外面腐食のある容器、または、使わなくなった容器を早急に販売事業者などに返却する。 容器所有者は、腐食が顕著で、容器再検査で不合格となる容器を確実に処分する。 容器所有者、販売事業者は、長期間戻ってこない容器の把握、追跡、回収を積極的に行うなど、容器管理をさらに充実する。			
教訓 長年放置されている容器は、外面腐食が進行して破裂する危険性がある。事故が繰り返されているので、使用者、容器所有者、販売事業者、それぞれが腐食容器の危険性を再認識しなければならない。 目の行き届かない容器、使われなくなった容器、放置された容器を把握し、すみやかに処置する。 身の回りに存在する、目立たず、ひっそり、置き去りにされている容器(=危険源)が危ない。全ての高圧ガス関係者が、「危なそう」を発掘し、対処することが重要である。

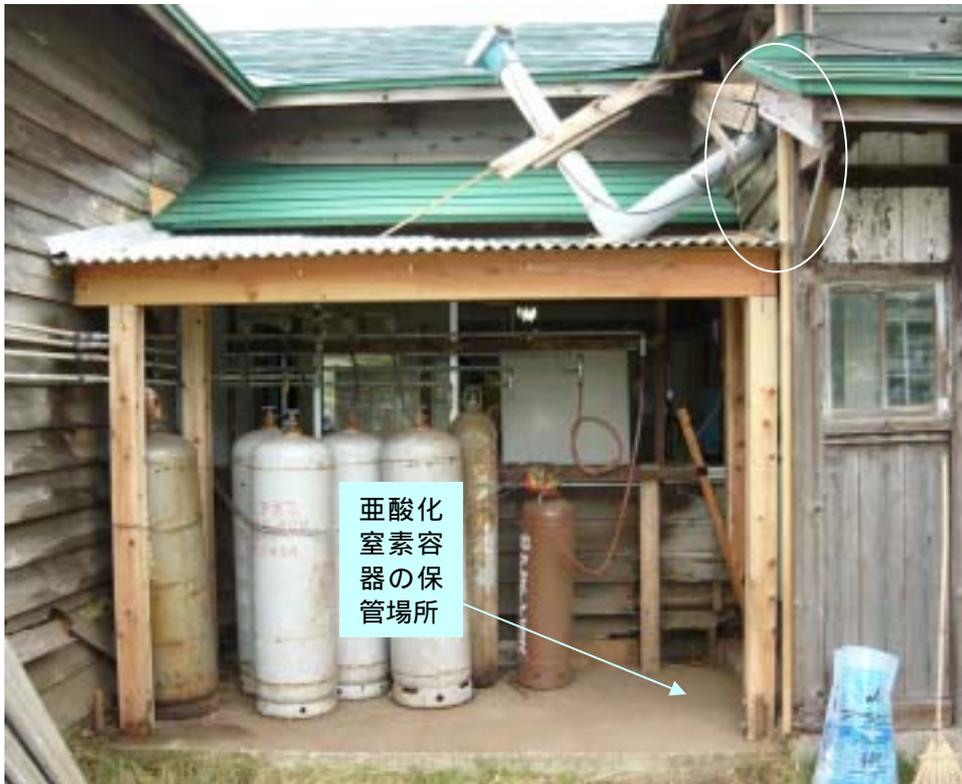
容器が突き刺さった箇所

写真1 容器置場の状況

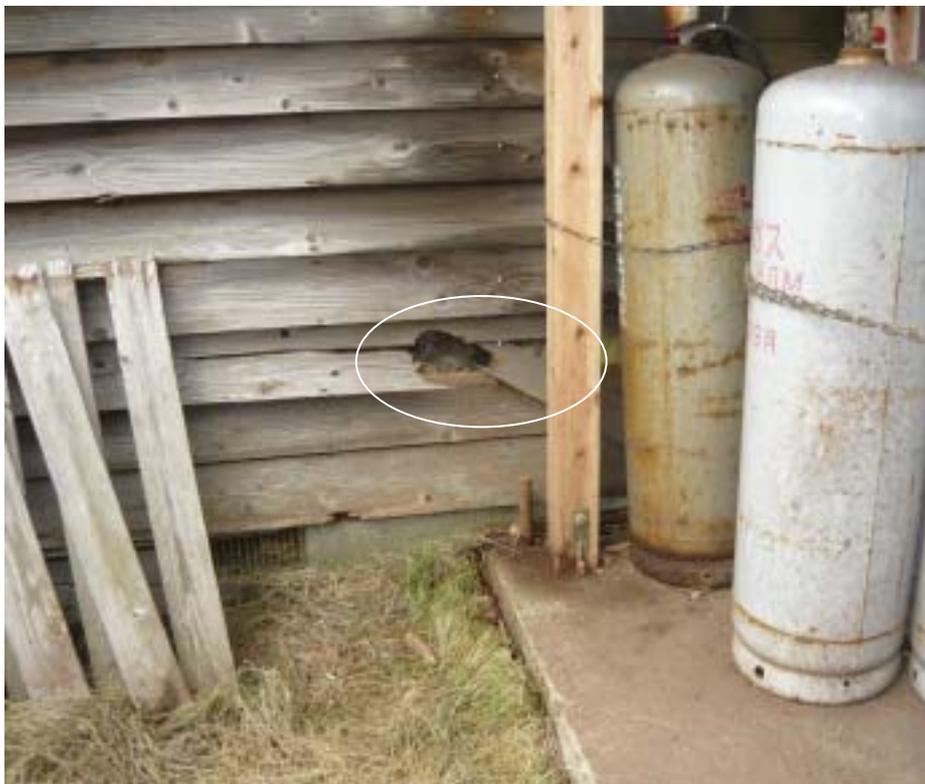
写真2 容器底部が突き刺さった跡(LP容器も底部が腐食)

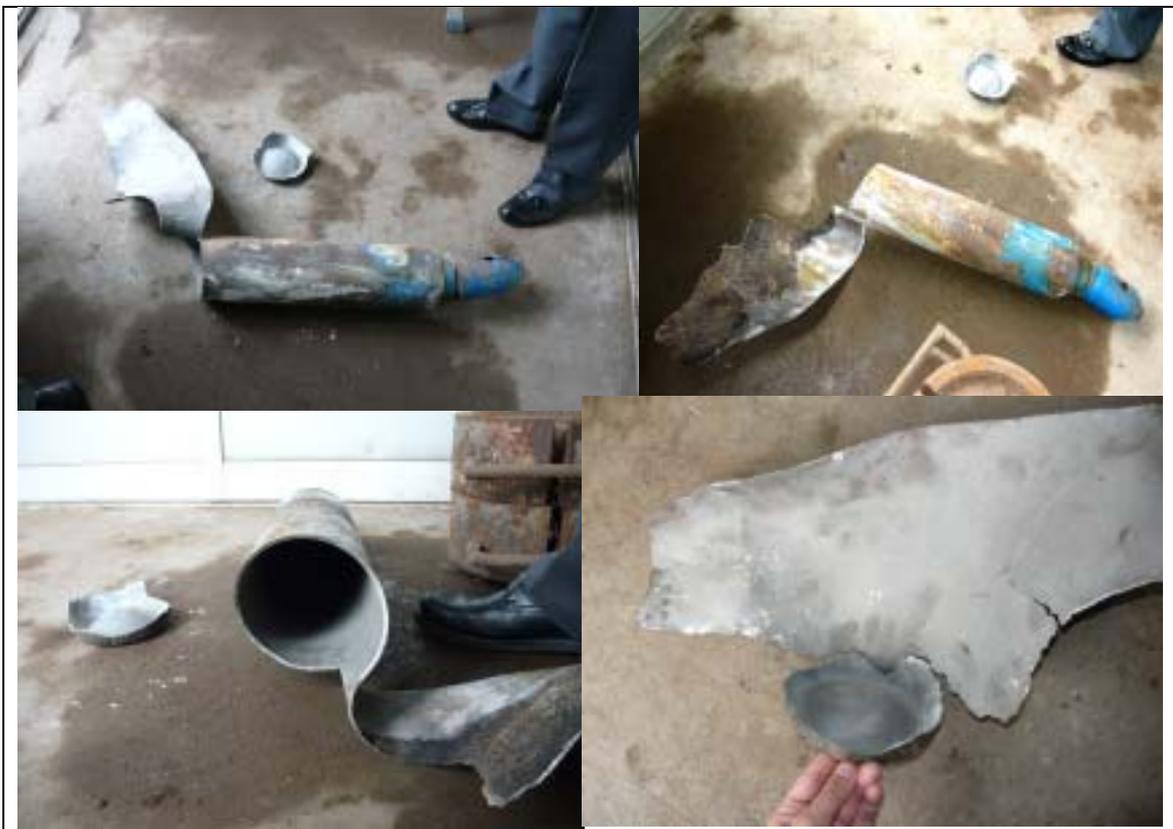
写真3 容器の破裂状況

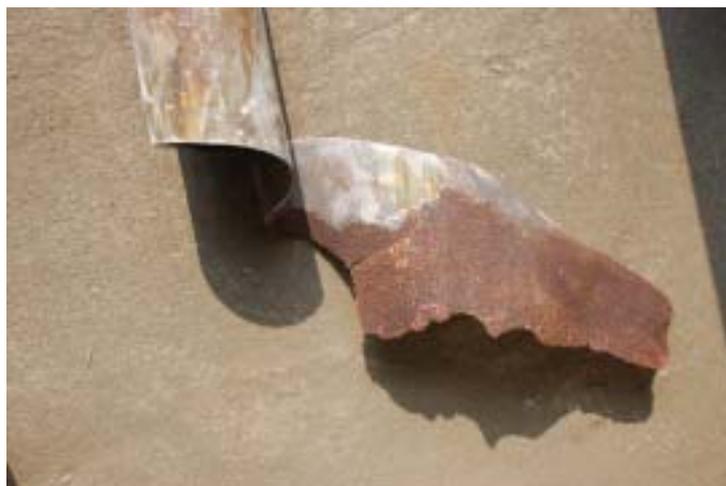
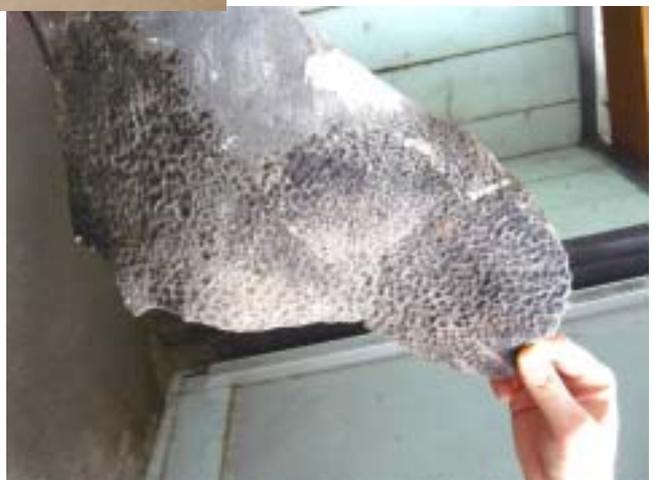
写真4 容器下部の腐食状況

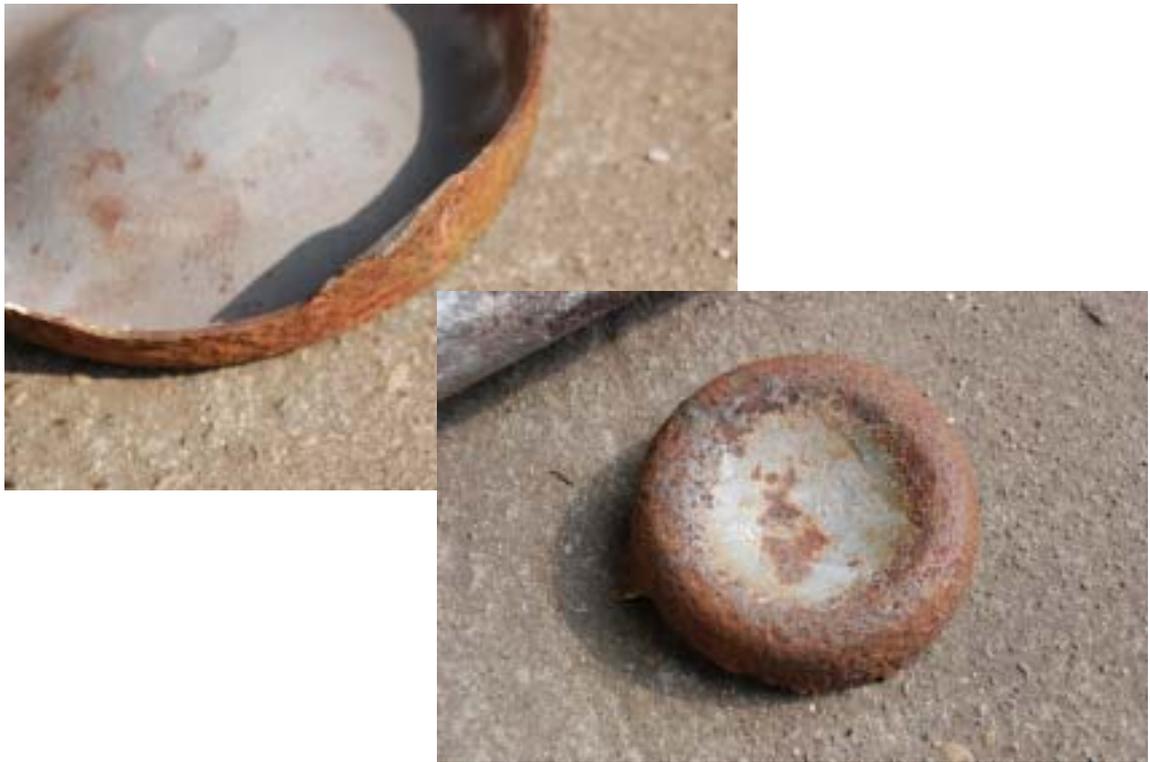
写真5 底部の腐食状況

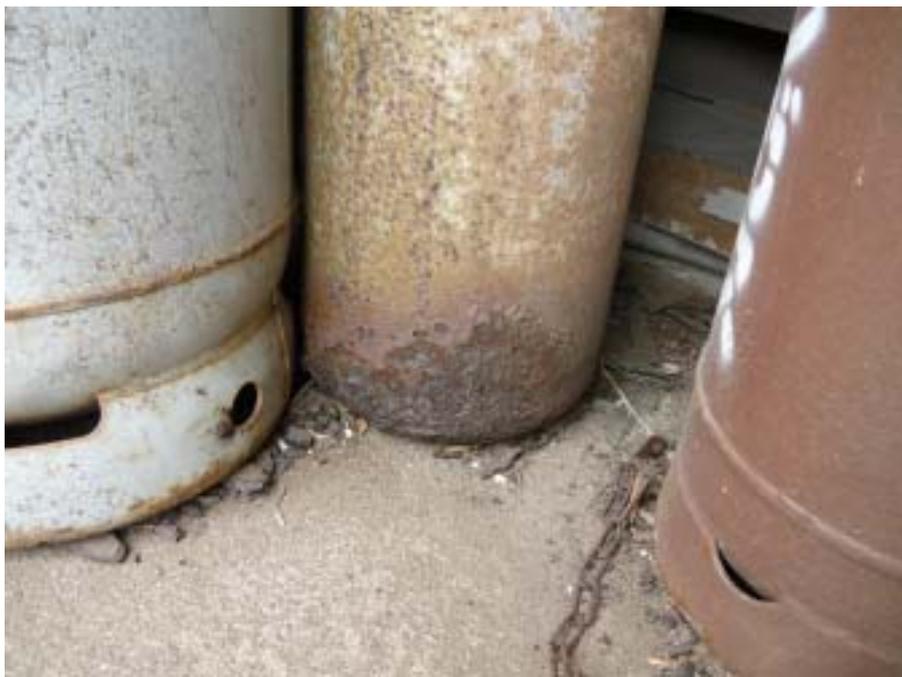
写真6 同じ容器置場にあった窒素容器の腐食状況
