VI 液化石油ガス事故調査報告

高知県南国市で発生したバルク貯槽に関する事故について

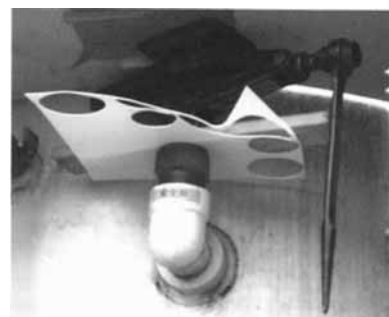
吹き出しが止まるのを待っていたが（通常の場合は直ぐに止まる）止まらなかったため、少し緩めていったところ、吹き出しが一時的に止まったため、さらに緩めていったところ、安全弁が外れて吹き飛び、ガスが激しく噴出した。（漏えい音はかなり大きな音であったようである。）（10時30分頃）

安全弁を元に戻そうとしたが、不可能であったため、プロテクター内部上面に段ボールを当て、安全弁元弁にテフロン板パッキンと木材を重ねて当てて、その間に自動車用ジャッキで張って漏えいを止めた。

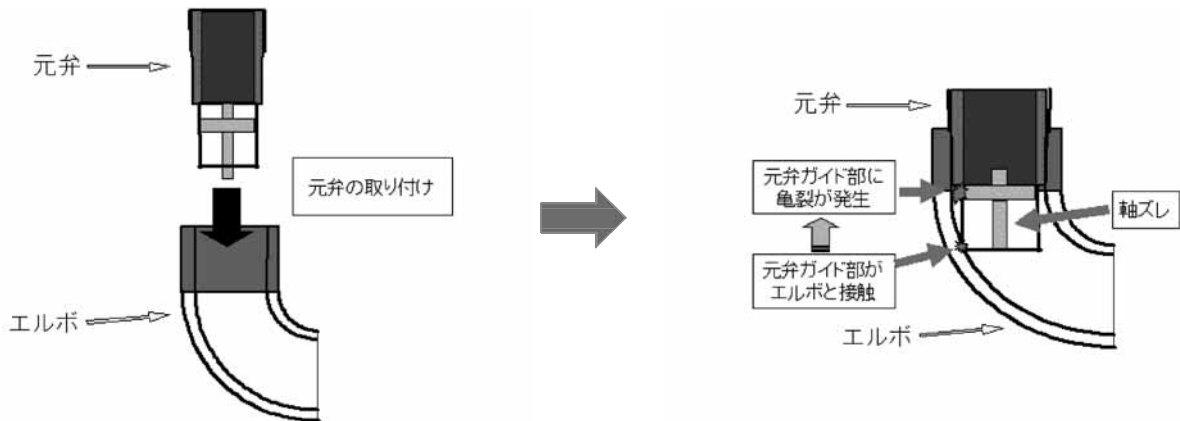
- ① 元弁を取り付けるエルボ内部の直管部分の長さが当該元弁下部のガイド部（以下「元弁ガイド部」という）の寸法より短かったため、元弁をエルボに締め込んだときに元弁ガイド部がエルボ内壁に接触した。
- ② その結果、元弁ガイド部に亀裂が生じて、元弁が軸ズレを起こした。

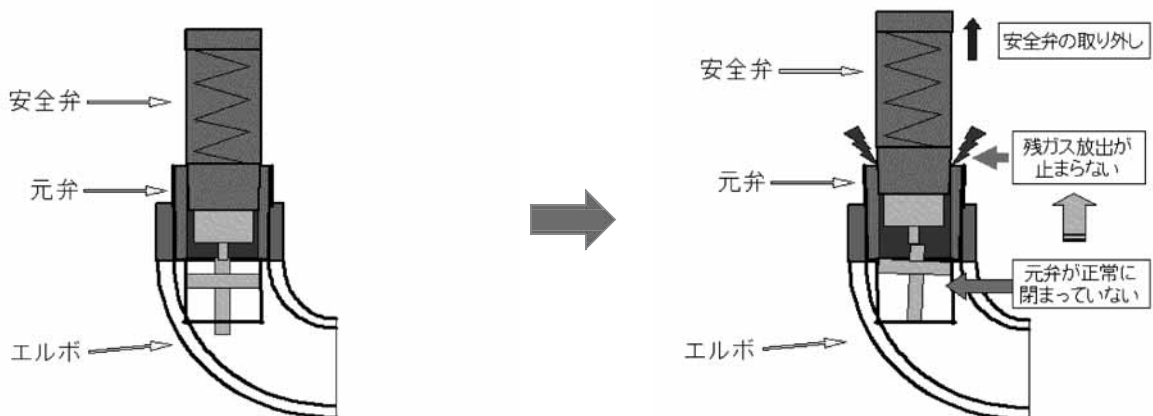
- ③ その後、元弁が軸ズレしたまま、安全弁を取り付けた。
(なお、元弁の軸ズレは、通常の使用時において、漏えいは発生せず、安全弁の機能にも問題はない。)
- ④ 安全弁交換作業時において安全弁を元弁から取り外したときに元弁が正常に閉止せずガス漏えいした（残ガス放出が止まらなかった）と推定される。

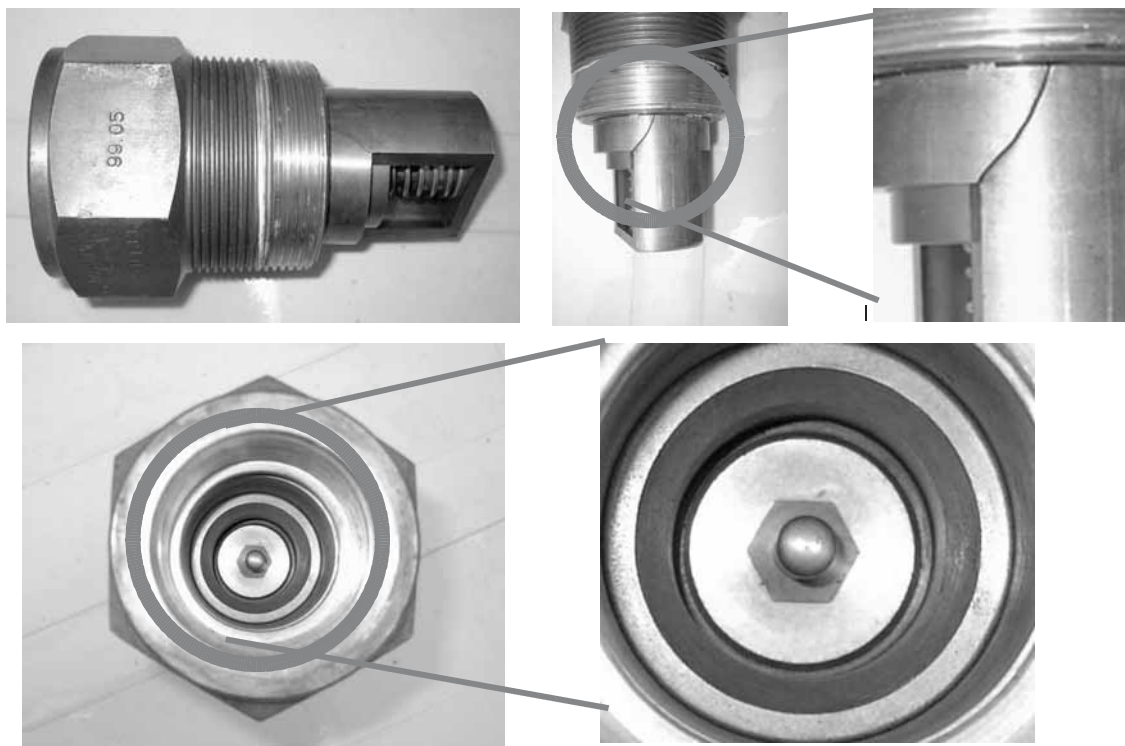
元弁に亀裂が入っている部位が確認され、また、軸ズレをしていることも併せて確認された。

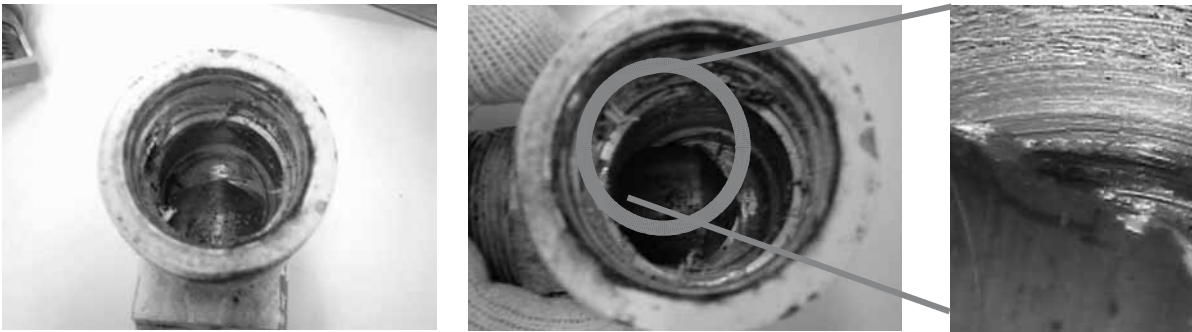
エルボ内部にキズがあることが確認された。元弁を締め込んだ際に接触してできたキズと推定される。(元弁とエルボが接触していた)

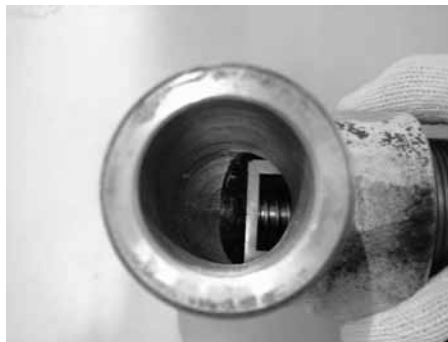
元弁のネジ部はテーパねじとなっておりエルボに締め込んでいくと途中で止まるようになっているが、その状態で元弁とエルボを組み合わせたところ両者が接触することが確認された。

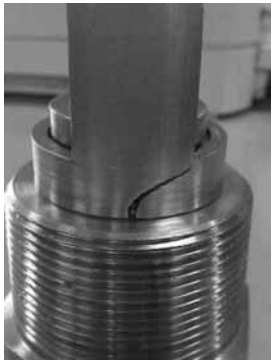
同型式元弁を事故発生エルボに取り付けたところ、締め込みのトルクが 300Nm（3000kgf・cm）となったところで「ピキ」と音がして割れた。なお、割れの目視確認は次の（2）漏れ試験の終了後に行った。〈写真 1〉

写真 1 同型式元弁の割れの状態

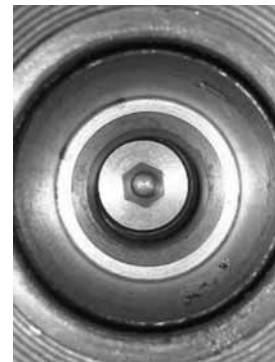
また、300Nm締め付けたときの軸ズレ〈写真 2〉は、単体の状態よりも大きくなっていることが確認された。

写真 2 同型式元弁の軸ズレの状態

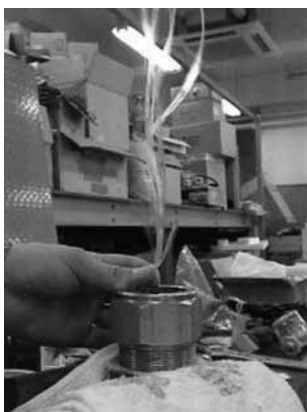
0.5MPa、0.8MPaのいずれの場合でも安全弁を緩めたときに漏れが止まらなかった。その後、一旦、圧力を抜いて安全弁を取り外した後、徐々に空気を流していったが、勢いよく漏れる状態であった。〈写真 3〉

写真 3 同型式元弁の漏れの様子

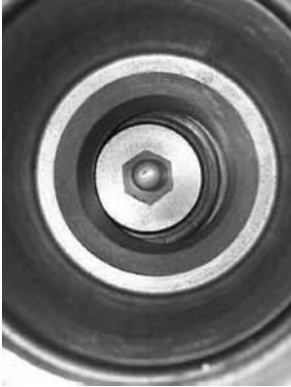
事故品元弁を事故発生エルボに300Nmで締め付けたときの軸ズレ<写真4>は、同型式元弁の時と同様に単体の状態よりも大きくなっていることが確認された。

写真4 事故品元弁の軸ズレの状態

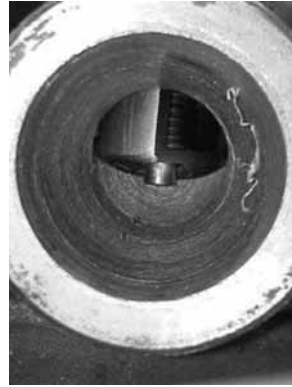
ただし、事故品元弁は既に割れており、それを再度、事故発生エルボに300Nmまで締め込んだため事故時よりも割れが広がり、事故時よりも軸ズレは大きくなって元弁が戻っていないことが確認された。<写真5>そのため、事故時に元弁が戻っていなかったどうかは不明である。なお、上からの目視では確認できなかった。

写真5 事故品元弁の状態（戻っていない）

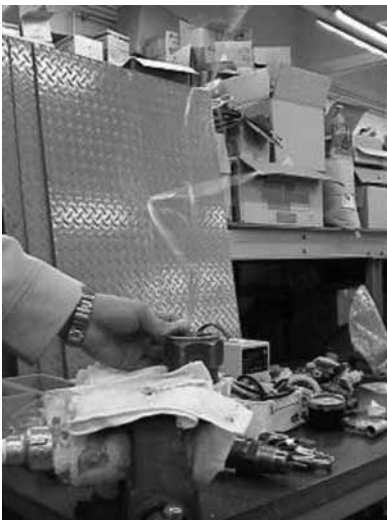
0.5MPa、0.8MPaのいずれの場合でも安全弁を外したときに漏れが止まらなかった。
(圧力計はいずれの場合も0MPaとなった。)

また、漏えいは微少ではなく、勢いよく漏れる状態であった。<写真6>

写真6 事故品元弁の漏れの様子
