平成26年度  
液化石油ガス関係事故年報

平成27年3月

経済産業省 商務流通保安グループ

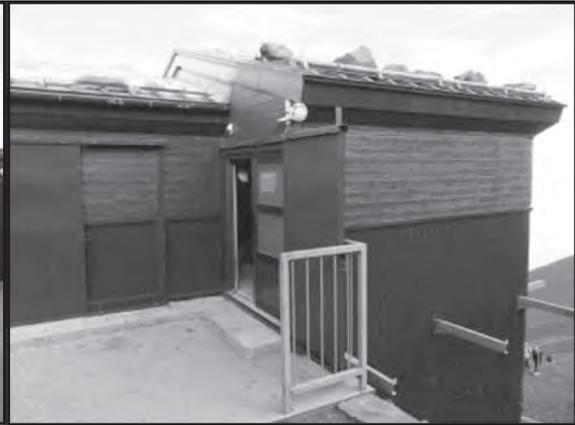
図 2. 3 倉庫（内部に浴室が設置）

これらの建物は図 2. 4 に示すように斜面に設けられた石垣の上に建てられており、当該倉庫は 2 階建ての 2 階部分が平屋建てのトイレとつながっている。

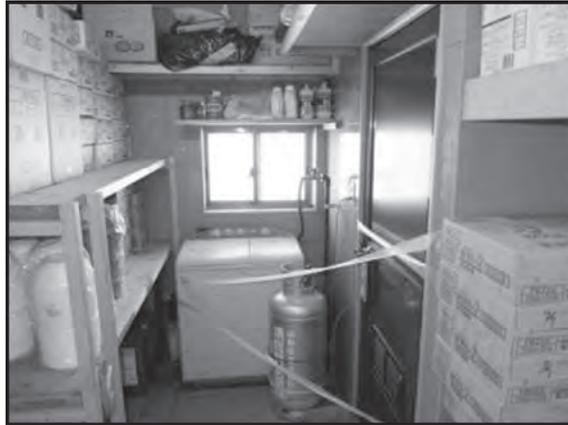
図 2. 5 浴室入り口

倉庫内には板材で区画を区切り図 2. 5 に示すように扉の付いた浴室が設けられている。

なお、販売事業者の証言によると、一度山小屋へ立ち寄ったときに倉庫が建設されている事に気付いたものの、内部に浴室があることを認識していなかった。

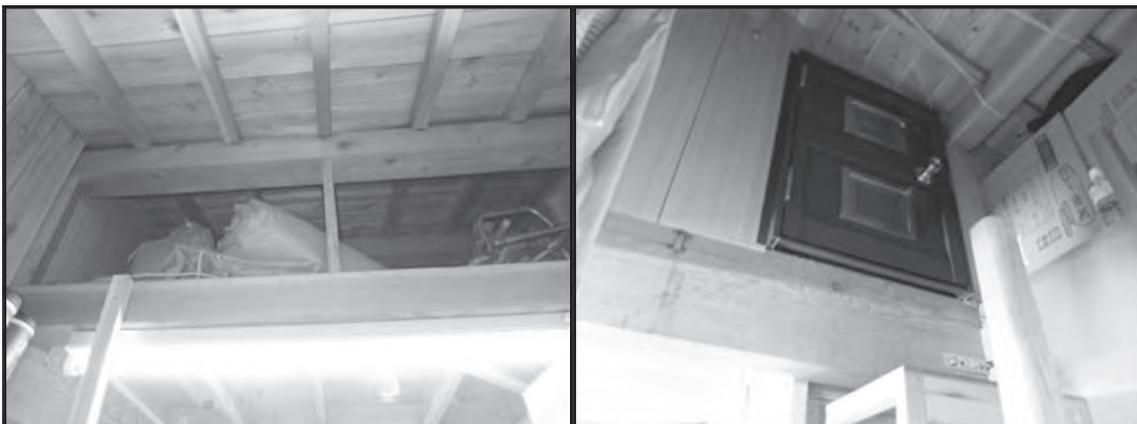
図 2. 6 天井の構造

浴室の他に図 2. 6 に示すとおり、屋根裏にも収納スペースが設けられており、屋根裏の一部は板材で仕切られて図 2. 7 に示すように従業員個室としても利用されている。浴室で発生した一酸化炭素を含む排気は、従業員個室に流れ込むだけでなく屋根裏の壁の隙間等を通じて壁で仕切られたトイレに流れ込む可能性があり、危険な環境にあったことが判明した。

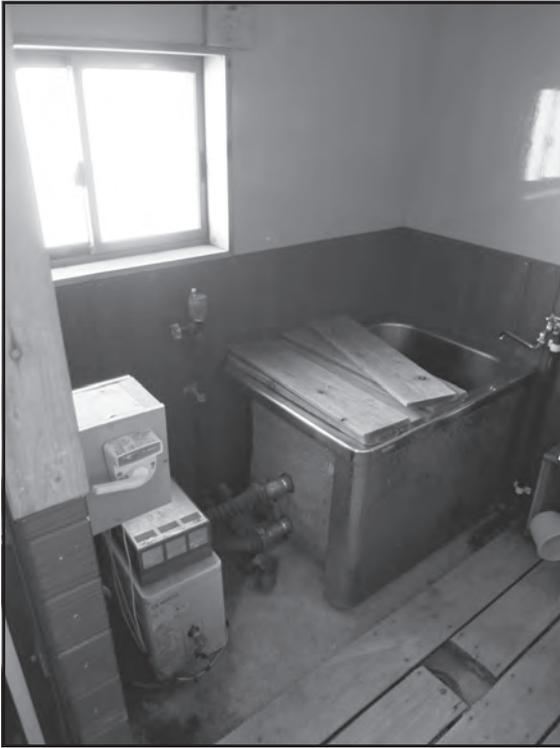
図2. 8 浴室の様子

浴室内の様子を図 2. 8 に示す。浴室は 167 cm × 165 cm の鉄筋コンクリート造であった。床面から 103 cm の位置に 80 cm × 80 cm の窓が設けられているのみであり、浴室内に換気装置は設置されていなかった。警察及び従業員の証言によると、事故発生時に窓は 33 cm 開放（片側がほぼ全開）されていたことが判明した。

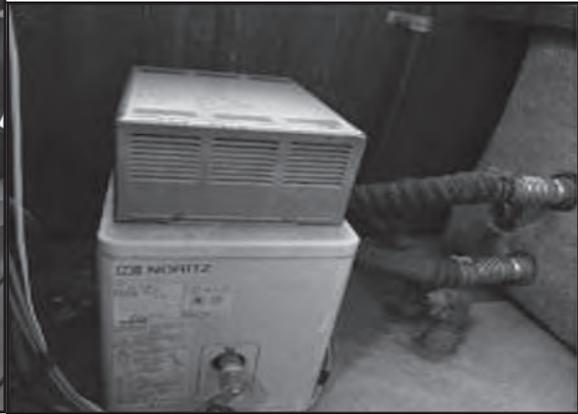
図2. 9 風呂釜の様子

図 2. 9 に示すとおり、浴室内には屋外式の風呂釜が設置されており、風呂釜の排気は浴室内に排出される状態であることが判明した。また、浴槽は 90 cm × 70 cm × 68 cm のステンレス製であった。

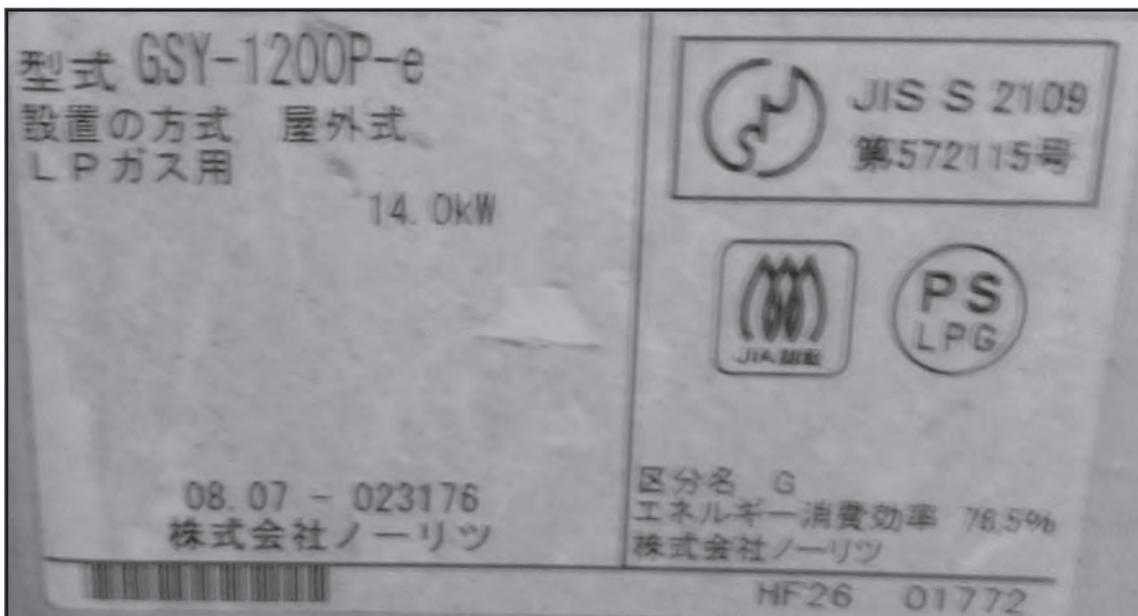
図2. 10 屋外式の表記

図2. 10に示すとおり、当該風呂釜には屋外式との表記がなされている。また、平成20年7月に製造された製品であることが判明した。山小屋責任者の証言によると、山小屋運営会社の社長には水道工事会社経営の経験があり、当該風呂釜は山小屋運営会社の社長によって取り付けられた可能性のあることが判明した。

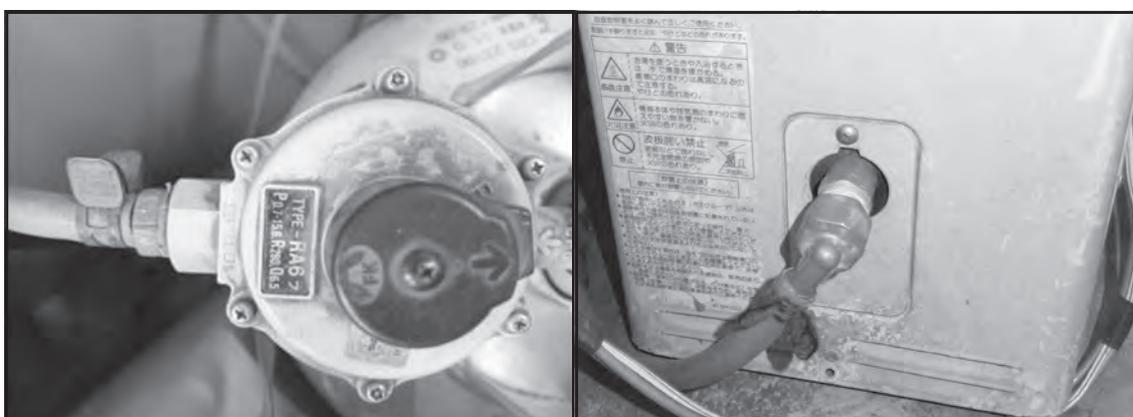
図2. 11 容器と燃焼器の接続

図2. 11に示すとおり、20kg容器に単段式調整器を接続し、ゴム管を使用して風呂釜にガスを供給していた。質量販売で引き渡した容器の容量が20kgであるため、規則第16条第13号に違反している可能性がある。また、風呂釜にゴム管を使用しているため、規則第44条第1号㉠に違反している可能性がある。
