平成 19 年 3 月 30 日

2 部構成溶接アルミニウム合金製容器について

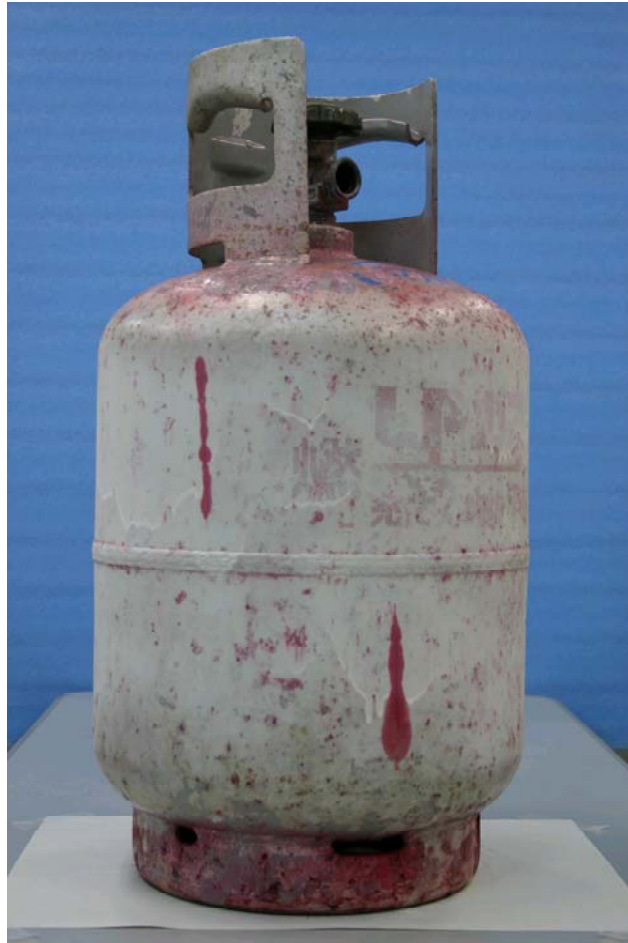
当該容器は、中国工業株式会社において平成 6 年 11 月に容器保安規則に基づいて製造され、容器検査に合格して、約 11 年間使用されたものでした。高圧ガス保安協会において調査を行った結果、き裂の発生原因は、海水による腐食環境及び高温環境と容器成形時に容器外表面に残留する引張応力による応力腐食割れと推定されました。（容器記号番号：CRD 01571（添付写真を参照））

浸透探傷試験結果

1. 海水等による腐食環境下で使用されたことのある同種容器は、外表面を目視点検していただき、写真のような胴部軸方向にき裂のある容器又は腐食が断続して認められる容器は、将来、ガス漏れが起こる可能性がありますので、使用を中止し、ガスを回収してから容器を廃棄するか又は容器検査所等にその旨依頼してください。なお、目視点検で疑わしい容器については、容器再検査を受けてください。

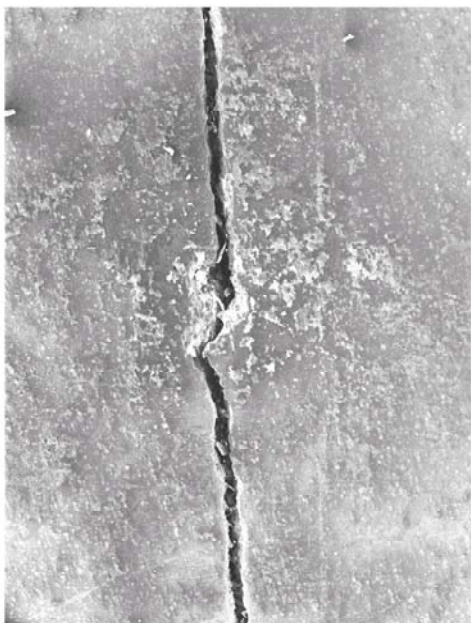
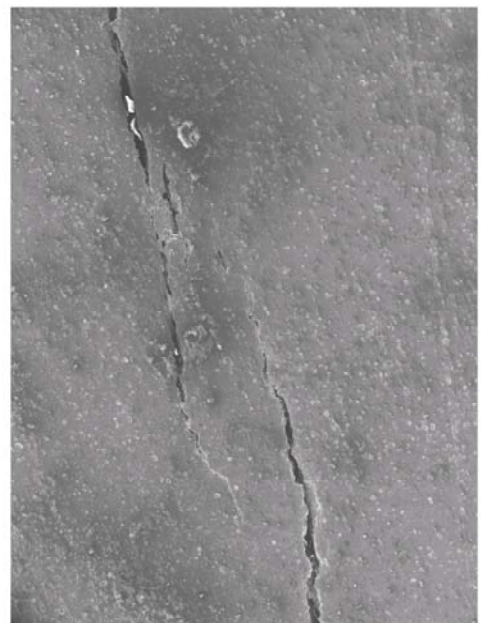
胴部の表面状態（軸方向のき裂及び鎖状腐食）

2. き裂又は腐食のない容器であっても、今後、船舶等で使用する場合は海水等によって腐食が発生するおそれがあるので、容器検査所に依頼して適切な防錆塗装を施工するか、下記の同社ホームページに掲載される（または、直接問合せをして）適切な処理を施したうえで、使用してください。
