高圧ガス事故概要報告

整理番号 2016-028	事故の呼称 反応器出口配管からシクロヘキセン漏えい		
発生日時 2016-1-24 18時46分	事故発生場所 岡山県倉敷市	事故発生事象 1次)噴出・漏えい③ 2次)	事故発生原因 主)操作基準等の不備
施設名称 シクロヘキサノール製造施設	機器 第二水和反応器出口配管	材質 配管:SUS304 ガスケット:ふっ素樹脂系シート	概略の寸法 配管:6B
ガスの種類及び名称 シクロヘキセン、シクロヘキサノール	高圧ガス製造能力 6,952,790 m ³ /D (標準状態)	常用圧力 0.4~0.6 MPa	常用温度 100~130℃
被害状況(人身被害、物的被害) 人身被害:無し 物的被害:フランジガスケットの変形、破断(損害額:10,430円) 推定漏洩量は 848 リットル(シクロヘキセン、シクロヘキサノールの混合液)			
<p>事故の概要</p> <p>シクロヘキサノール製造施設はベンゼンと水素を原料とし、中間原料であるシクロヘキセンと、シクロヘキサノールを製造する施設である。第二水和反応器出口配管は、反応器の出口液を反応器と分離工程の圧力差を利用して、分離工程へ移送するための配管であり、内部流体は、シクロヘキサノール、シクロヘキセンの混合物である。</p> <p>当該施設の定常運転中に、インターロックの作動により、遮断弁<XV-301>及び調節弁<FCV-301>が閉止し、その復帰作業中において、第二水和反応器出口から分離工程へ送液する配管(図1参照)のフランジ締結部より油漏れが発生した(図2参照)。</p> <p>以下、事故の概要を時系列で示す。</p> <ol style="list-style-type: none"> ① 8:38 第二水和反応器出口流量<FIC-301>の指示値が不安定であったため、当日の寒波による考え、<FIC-301>流量発信器本体に蒸気を吹きかけて加温する措置を行った。 ② 18:38 <FIC-301>は手動制御の状態、<FIC-301>流量発信器本体の加温措置を継続していたにも関わらず、<FIC-301>の指示値のみが変化し、『第二水和反応器 → 分離工程 ガス吹き抜け防止』の保護機能(図3参照)によるインターロックが作動し、<XV-301>及び<FCV-301>が自動閉止した。 ③ 18:38 パネルオペレーターは、第二水和反応器の液面が通常通りであるという安全確認を行い、第二水和反応器から分離工程への流れの復帰操作を始めた。 ④ 18:39 <FCV-301>を開放し、監視を継続した。パネルオペレーターは、第二水和反応器の液面上昇が止まらないため、<FCV-301>の開度を更に上げた。 ⑤ 18:45 チーフが、<XV-301>が閉止されており流れがないた

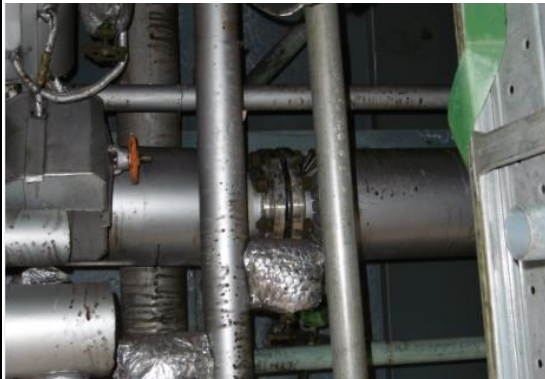
図1 第二水和反応器出口配管の概略フロー及び漏えい箇所

<p>事業所の事故調査委員会 発災日から2016年2月5日にかけて事故調査委員会(シクロヘキサノール製造施設第二水和反応器出口配管からの油漏れ事故)を7回開催し、報告書を取りまとめた。</p>
<p>備考</p>
<p>キーワード 油撃(オイルハンマ)、インターロック、漏えい、危険予知、減圧の空間、バルブ開閉操作</p>
<p>関係図面</p> <p>漏洩ヶ所 ・オリフィス一次側フランジ ・弁ボンネットフランジ</p>

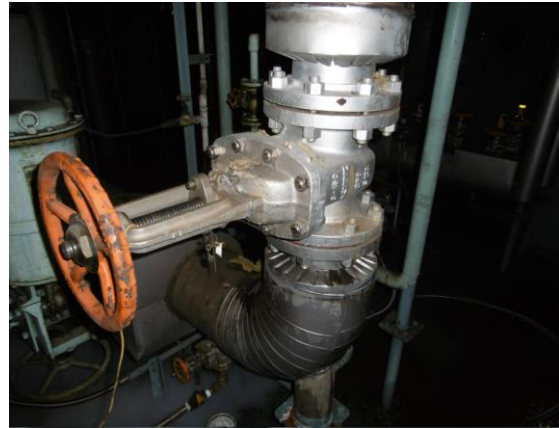
FIC-301 オリフィスフランジ

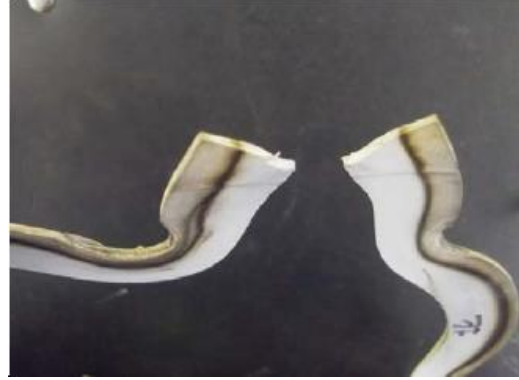
FCV-301 前弁ボンネットフランジガスケット

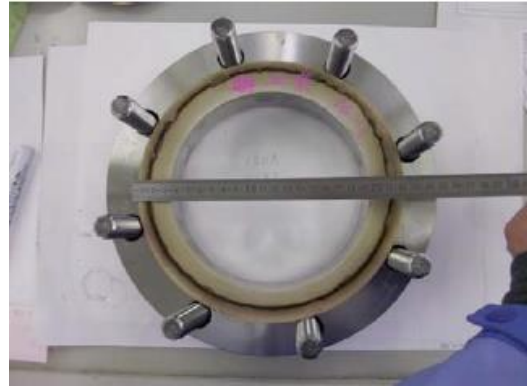
FIC-301 オリフィス上流側フランジガスケット
