高圧ガス事故概要報告

整理番号 2016-117	事故の呼称 ドレン配管からベンゼン漏洩			
発生日時 2016年4月14日(木) 18時25分頃	事故発生場所 岡山県倉敷市	事故発生事象 1次)噴出・漏えい① 2次)	事故発生原因 主)腐食管理不良 副)検査管理不良	
施設名称 水素化脱アルキル装置	機器 ベンゼン整合塔 塔頂分離器 のドレン配管	材質 STPG370	概略の寸法 径 2B 肉厚 3.9mm	
ガスの種類および名称 ベンゼン	高圧ガス製造能力 265,081,563m ³ /日(事業所) 2,339,800N m ³ /日(ベンゼン 整合塔)	常用圧力 0.49MPa	常用温度 80度	
被害状況(人身被害、物的被害) 人身被害 なし 物的被害 なし				
<p>事故の概要</p> <p>集中装置係員が 18 時頃から現場を巡回していたところ、油の臭気を感じたため、周囲を点検した結果、集中化装置(以下、INT 装置という)の水素化脱アルキル装置(以下、HDA 装置という)に設置してあるベンゼン整合塔塔頂分離器(以下、INT-VE-803)のドレン配管からミスト状の漏洩を覚知した。係員は無線にて計器室に連絡し、計器室から 119 番へ通報を行った。</p> <p>以下、事故の概要を時系列で記す。</p> <p>～4月14日 HDA 装置定常運転</p> <p>18時00分頃 集中装置係員が現場巡回開始</p> <p>18時25分頃 集中装置係員が現場付近で臭気を確認 漏洩箇所は INT-VE-803 ドレン配管と特定、無線で計器室に連絡</p> <p>18時28分 集中装置班長 119 番通報</p> <p>18時31分 HDA 装置を緊急運転停止</p> <p>18時37分 自衛消防等出動</p> <p>19時00分 公設消防現地到着 運転停止以降、漏洩停止のための脱圧による INT-VE-803 ドレン配管からの漏洩量の低下と INT-VE-803 滞油の抜き出し作業を調整しながら継続</p> <p>22時00分 漏洩量の低下を確認、バンド掛け作業を開始</p> <p>22時29分 バンド掛け作業完了、漏洩停止</p>

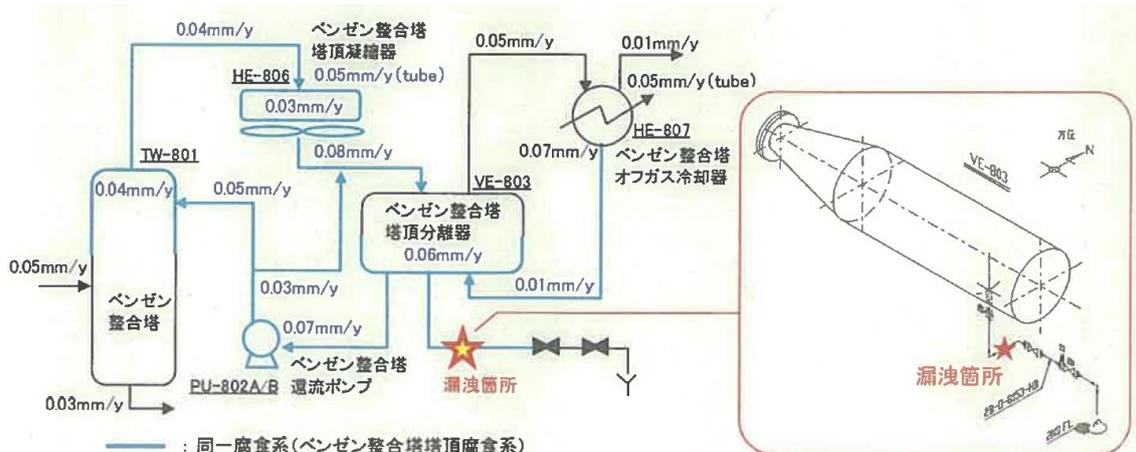
<p>事故発生原因の詳細</p> <p>漏洩箇所は、ドレン配管(2B)の直管部であり(図1)、フランジ開放後に確認した結果、内部には全面的なスケールが付着しており、配管底部にはスケールが堆積していた(図2)。開口はピンホール状であった(図3)。漏洩部は局部的に減肉していた(図4)。</p> <p>原因は、当該プロセスに常時注入している硫化剤由来で生成した硫化鉄と、装置運転停止時のスチームパージおよびその後の開放点検で混入した水分と酸素</p>

図1 ベンゼン整合塔から漏洩箇所までのフロー

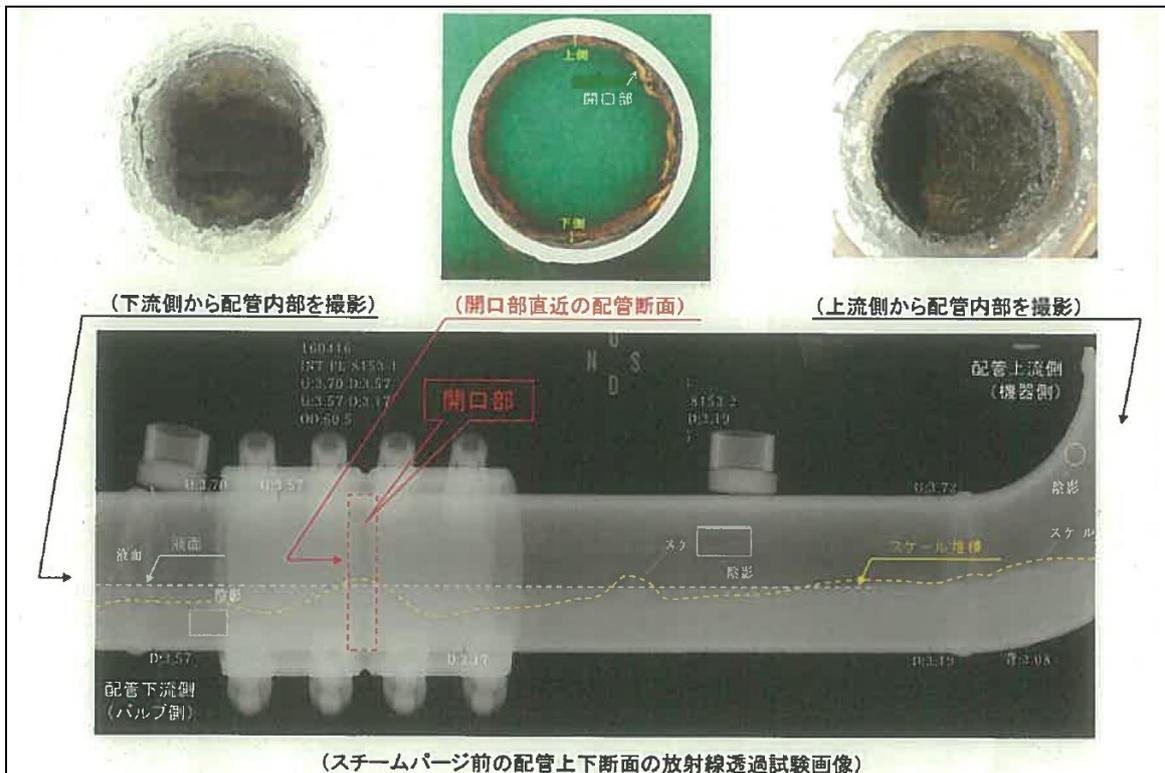
図2 漏洩配管内部のスケール付着・体積状況

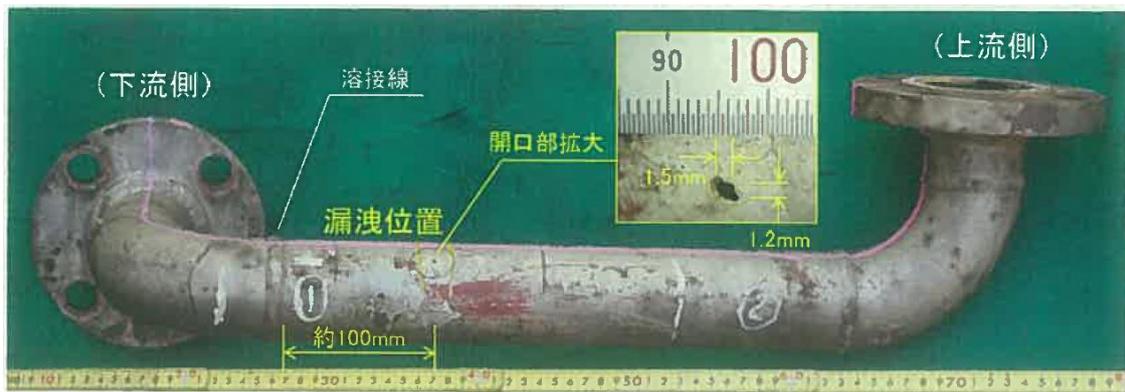
図3 漏洩位置と開口サイズ

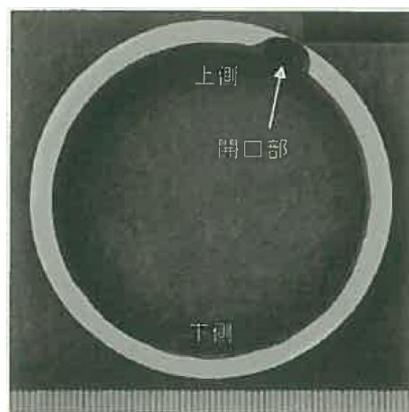
図4 漏洩位置近傍の断面

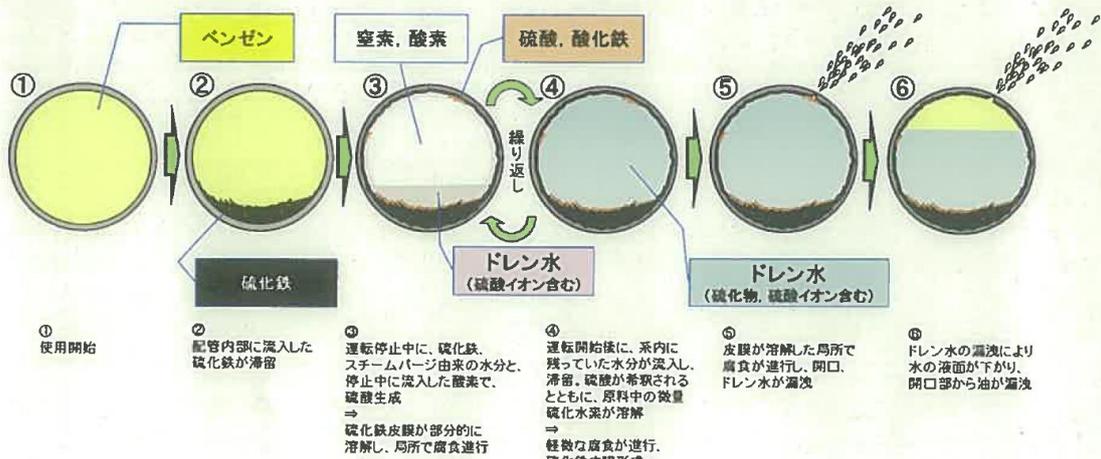
から硫酸が生じ、局所的な腐食減肉が進行して開口したと推定される(図5、図6)。

図5 推定腐食メカニズム(マクロ)

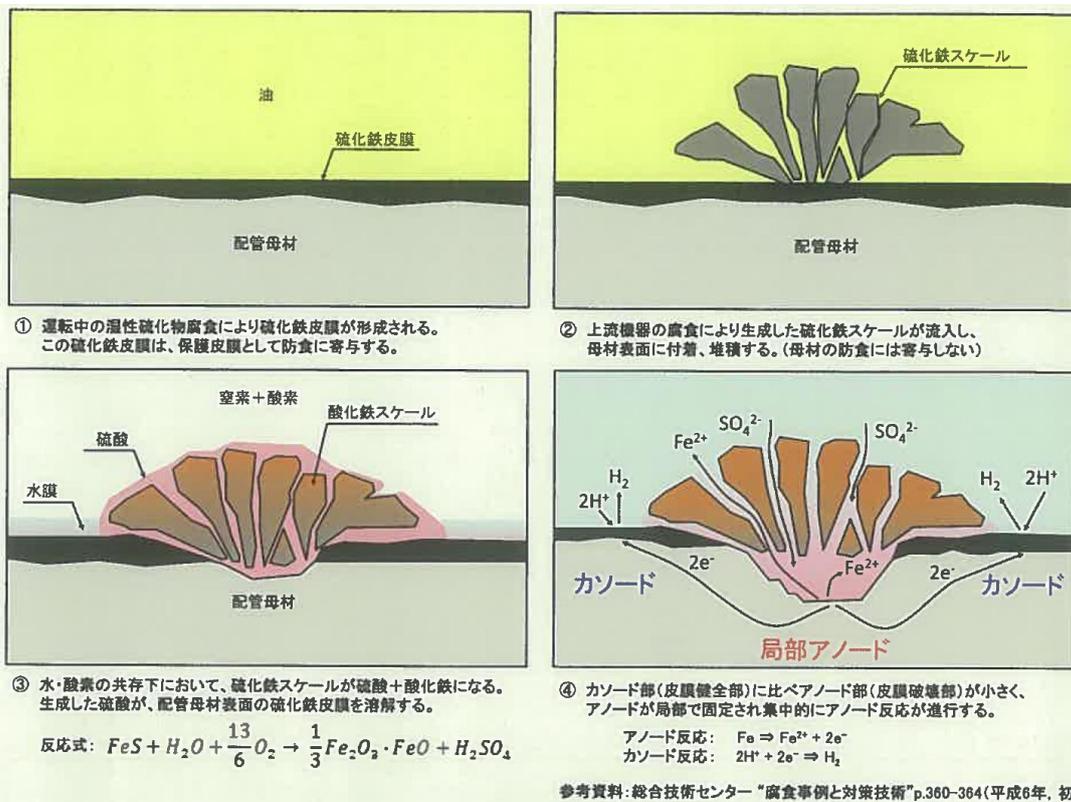
図6 推定腐食メカニズム(ミクロ)
