高圧ガス事故概要報告

整理番号 2016-139	事故の呼称 液化塩素製造施設からの塩素漏えい事故		
発生日時 2016年3月30日(水) 11時04分	事故発生場所 愛知県 名古屋市	事故発生事象 1次)噴出・漏えい	事故発生原因 主)組織運営不良 副)操作基準書の 不備
施設名称 液化塩素製造施設	機器 フランジ締結部	材質 フランジ材質 S25C	概略の寸法 フランジ径 95mm
ガスの種類および名称 塩素	高圧ガス製造能力 839, 920m ³ /日(標準状態)	常用圧力 0.75MPa	常用温度 17℃
被害状況(人身被害、物的被害) 人身被害:あり 物的被害:なし			
<p>事故の概要</p> <p>液化塩素製造施設は、精製した塩水を電気分解して、塩素、水素及び苛性ソーダを生産する設備である(図-1)。当該事業所には2系統の塩素の液化設備(A系液化設備、B系液化設備)あり、事故当時はA系機器整備のためA系は停止、B系は通常運転となっていた(図-2)。</p> <p>整備中のA系液化設備において、協力会社従業員が弁の開放検査後の復旧準備のため、閉止板を取り外した際、配管内部の液化塩素が気化し塩素ガスとして漏えいし、吸引した事故が発生した(図-3)。</p> <p>以下、事故の概要を時系列で記す(図-4)。</p> <p>【3月30日】 作業は、社員1名及び協力会社従業員2名で行っていた。</p> <p>1. 8:40頃 社員から、当日の作業指示があった。</p> <ul style="list-style-type: none"> ・A系液化設備の弁の開放検査後の復旧準備のため、取り外した弁②の二次側フランジの閉止板を一旦取り外し、フランジ当たり面を清掃後、再び閉止板を取り付ける作業を行う。 弁②の他、停止中のA系液化設備の弁整備の都合で閉止板を設置した箇所的一次側及び二次側フランジ当たり面の清掃と清掃後、再び閉止板を取り付ける作業も行う。 ・閉止板の取り外しは社員が行い、塩素除害設備にブロワーで吸引している除害ホースをあてがって閉止板の取り外し作業を行う。 <p>2. 11:04頃</p> <ul style="list-style-type: none"> ・予め社員が取り外していた弁②の二次側フランジの当たり面を協力会社従業員が、清掃後、閉止板を取り付け、この作業の流れで、一次側閉止板の取り外し作業に取りかかった。 この時点で、閉止した弁①に内漏れがあったため、弁①～弁②の一次側閉止板間に液化塩素が滞留していた。 ・弁②の一次側閉止板のボルトを緩めた時点で“ブツ”という音がして黄色いガスが発生した。2階にいた社員が音に気づき、1階に移動し、作業をしていた協力会社従業員2人に避難指示を出した。

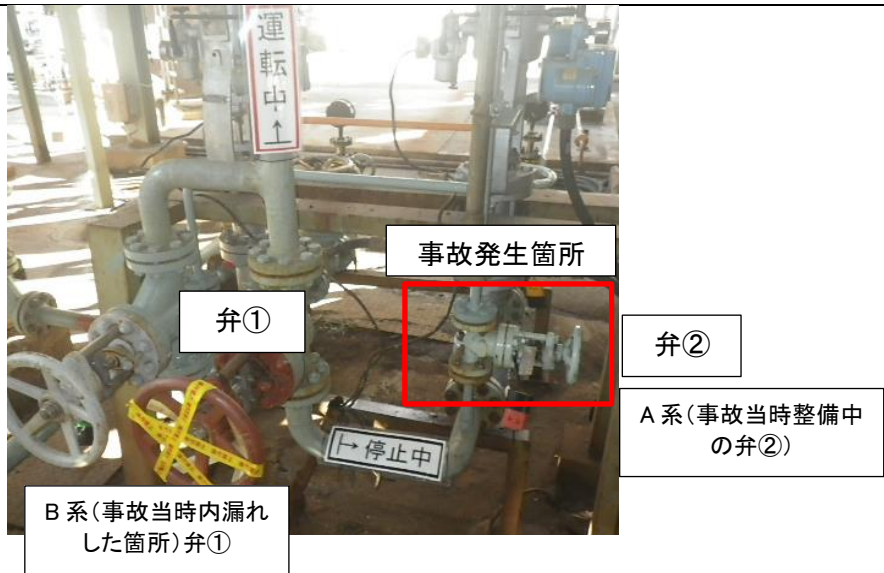
図-3 事故発生箇所(全体)

3) B 系側の閉止した弁①は内漏れしており、弁①～弁②の一次側閉止板間には液化塩素が滞留した。

5) 一次側フランジの閉止板を取り外す際の滞留していた液化塩素が気化し漏えいし、作業を行っていた協力会社従業員が吸引した。

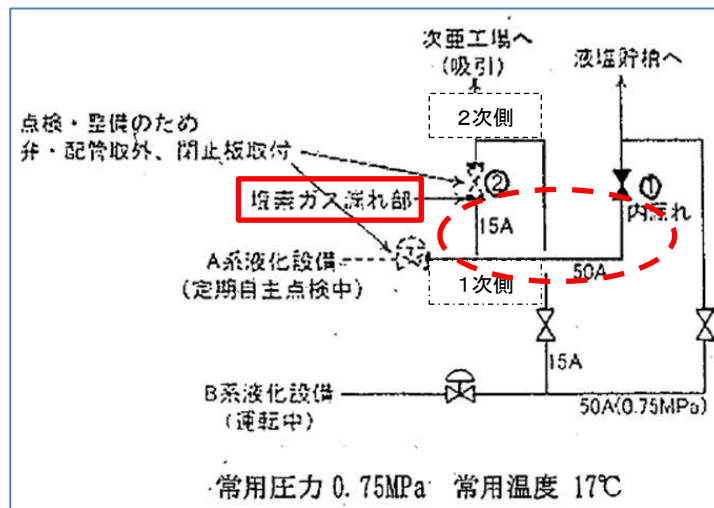
図-4 製造工程図(抜粋版)

A 系液化設備と B 系液化設備の縁切りのため、弁①を閉止したが、内漏れが起こり、配管内に液化塩素が滞留した。

2 系統(運転中、停止中)の液化設備を縁切りする場合には、共通配管部(図-4 の破線部分)は取り外し、縁切りのため閉止した運転中側の弁には、2 重対策として、閉止板を取り付ける。
