高圧ガス事故概要報告

整理番号 2016-171		事故の呼称 重油直接脱硫装置の圧力計配管からの内部流体の漏えい火災		
発生日時 2016-5-17 5時 50分		事故発生場所 北海道 苫小牧市	事故発生事象 1次)漏えい① 2次)火災	事故発生原因 主)腐食管理不良
施設名称 重油直接脱硫装置	機器 蒸留塔 (RH-V15) 圧力指示計取出し配管	材質 配管:STPA25 (5Cr-0.5Mo)	概略の寸法 配管:3/4B	
ガスの種類及び名称 脱硫重油(分解により生成した軽質油、ガス分含む)	高圧ガス製造能力 112,452,554 m ³ /D (標準状態)	常用圧力 0.3MPa	常用温度 395℃	
被害状況(人身被害、物的被害) 人身被害:無し 物的被害:重油直接脱硫装置 RH-V15圧力発信器取出配管(2,200万円) 推定漏洩量は0.94M3				
<p>事故の概要</p> <p>重油直接脱硫装置(Residue Hydrodesulfurization Unit、以下RH装置)は、原料である重油中の硫黄分と窒素分を水素化脱硫/脱窒素反応により硫化水素/アンモニアとして分離し、重油流動接触分解装置(Resid Fluid Catalytic Cracking Unit、以下RFCC装置)の原料に適した油に調整する装置である。</p> <p>RH装置の内容液は、温度が下がると凝固する脱硫重油である為、行き止まり配管である当該配管は、加温のためにスチームトレース(チューブ)が施工されている。また、本体温度が200℃以上の設備である為SUS製スチームトレースとなっている。</p> <p>(添付図-1)</p> <p>RH装置の蒸留塔(RH-V15)に設置されている圧力指示計(RH-PI-211)取出配管から外面腐食により開孔し、内部の可燃物が漏れ、発火した。</p> <p>以下、事故の概要を時系列で示す。</p> <p>【5月17日】</p> <p>① 5:20 製油課直員は計器室の運転画面にてRH-V15温度指示計の値の変化を認めた。</p> <p>② 5:50 製油課直員は通常業務で他の製造装置のサンプル採取を実施後、前述の温度指示計の値の変化が気になり、RH-V15付近に行ったところ、RH-V15中段付近に約1mの火炎を発見し、直ちに直長へ連絡した。直長は、RH-V15中段付近にて火災発生を確認後、構内一斉放送を実施し、自衛防災隊(地区共同防災組織共同隊含む)出動した。</p> <p>③ 5:58 RH装置、硫黄回収装置を緊急停止。</p> <p>④ 6:00 苫小牧市消防本部及び警察署通報し、苫小牧地区共同防災組織共同埠頭隊に出動要請した。</p> <p>④ 6:09 現場指揮所設置 事務指揮所設置(本館2階) RH装置固定散水開

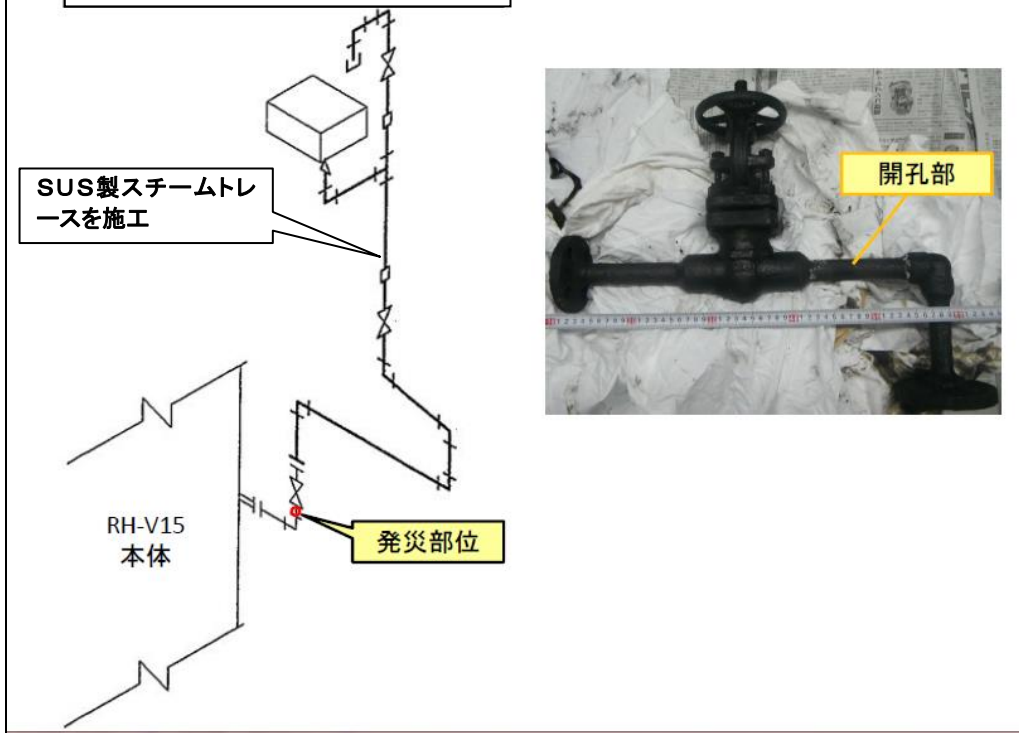
添付図-1 当該配管のスプール図

RH装置は、平成6年に稼働後、平成25年8月にプラント全体に対して、保温を解体し外面腐食検査を実施した。その結果、火災発生部位であるRH-V15圧力指示計取出し配管は、外面腐食による減肉は0.5mm未満であった。

平成28年に火災が発生した当該部位は、局所的な外面腐食により減肉し破孔に至り、内部の可燃物が漏れ、発火した。

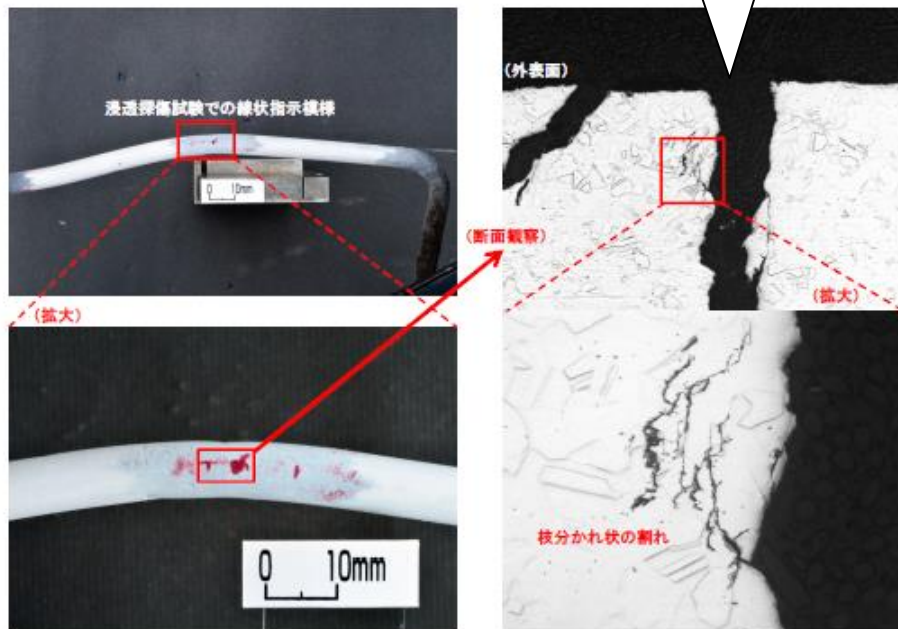
添付図-2 SUS製スチームトレース配管調査結果 (応力腐食割れ)

- ① RH装置は、臨海地区にあり海塩粒子を含んだ雨水、湿気を含んだ海風がある為、常時湿潤環境にあり、経年的な保温板金の劣化が発生し易い環境にある。
- ② 平成25年の外面腐食点検時では、腐食が軽微であったため、点検後、そのまま保温材を復旧した。また、SUS製スチームトレースのスチーム漏れ等は認められなかった。しかし、稼働後20年間でSUS製スチームトレースの塩化物応力腐食割れが発生していたが、破孔までには至ってなかったと推定される。(添付図-2)
- ③ その後応力腐食割れが進行し、破孔に至り、微量なスチーム漏れが発生した。当該配管の伝熱シミュレーションを実施しており、損傷部位は80℃程度であることが分かった。当該配管が外面腐食の発生しやすい温度領域にあり、これより、当該配管の外面腐食が急激に進展し、開孔し、内部の可燃物が漏れて、発火したものと推定される。
(添付図-3)

『設備点検検査業務要領』付属書「外面腐食管理」において、SUS製スチームトレースが塩化物応力腐食割れによるスチーム漏れの可能性があることを明記し、点検部位の着眼点として追加した。

内部流体温度が200℃を超える設備はSUS製スチームトレースを採用する事に設備標準では規定されているが、行き止まり配管のように内部流体温度が実際に200℃以下になる部分は銅管に変更するように進めている。
