高圧ガス事故概要報告

整理番号 2016-284	事故の呼称 熱交換器から可燃性ガス漏えい、火災			
発生日時 2016年7月22日(金) 15時00分	事故発生場所 愛知県知多市	事故発生事象 1次)噴出・漏えい② 2次)火災	事故発生原因 主)シール管理不良 副)検査管理不良	
施設名称 接触改質装置	機器 熱交換器	材質 フランジ 2.25Cr-1Mo リングジョイントガスケット 5Cr-0.5Mo	概略の寸法 外径 φ1,150mm 長さ 8,015mm	
ガスの種類および名称 改質油(ベンゼン、トルエン、キシレンの混合油)、水素	高圧ガス製造能力 157,523,062m ³ /日(事業所) 23,500 バレル/日(改質装置)	常用圧力 1.38MPa	常用温度 547℃	
被害状況(人身被害、物的被害) 人身被害 なし 物的被害 なし				
<p>事故の概要</p> <p>水素ガス圧縮機の電源異常に伴い、ナフサ水素化脱硫装置を緊急停止した。上記に伴い、接触改質装置の緊急停止を行い、停止操作後に現場の確認を行ったところ、15時13分に接触改質装置の熱交換器入り口フランジより小火を確認したので、消火器による消火活動、及び公設消防への通報を行った。</p> <p>以下、事故の概要を時系列で記す。</p> <p>～7月上旬 4年に一度の全装置停止を伴う定期修理工事を実施。(当該フランジ部は開放点検を実施。)</p> <p>7月15日 接触改質装置の運転開始。(ホットボルティングを7月14日、7月16日に実施。)</p> <p>7月17日 実ガスによる気密試験を実施。(試験時の圧力は1.1MPa)</p> <p>7月22日</p> <p>14時25分 水素ガス圧縮機の電源異常により、ナフサ水素化脱硫装置を緊急停止。</p> <p>14時26分 接触改質装置の水素ガス圧縮機を停止。</p> <p>14時27分 接触改質装置を緊急停止。</p> <p>15時13分 緊急停止操作後に現場の点検を行ったところ小火を確認。消火器で消火活動開始。</p> <p>15時16分 公設消防へ通報。</p> <p>15時26分 公設消防現場到着。</p> <p>15時37分 鎮火確認</p>

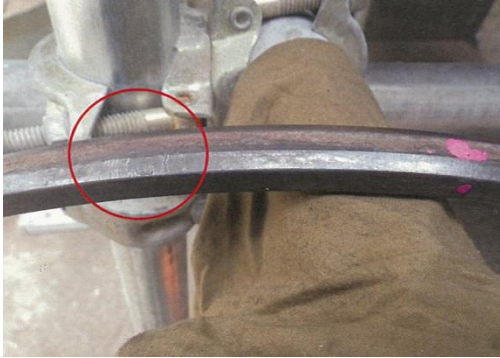
リングジョイントガスケット

<p>事故発生原因の詳細</p> <p>発災後にフランジ部およびリングジョイントガスケット部の点検を実施した結果、リングジョイントガスケット部にキズがあることを確認した。フランジ部に異常はなかった。</p> <p>また、改質装置の水素ガス圧縮機が停止した後、発災した熱交換器の出口側差圧制御弁が全閉近くまで急閉止したことにより、圧力変動が発生していることを確認した。</p>

- ・ 今回のキズの度合いを参考とし、フランジ開放後のリングジョイントガスケットの点検を実施する。
- ・ 水平展開として、他の装置で緊急停止に伴い圧力が上昇した機器がないか確認を行い、必要に応じて制御の変更を行う。(該当する機器はなかった。)

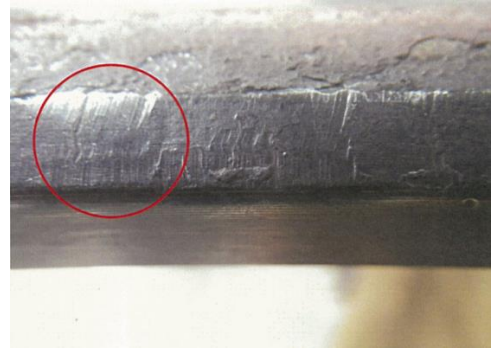
キズ部拡大 1

これらのことから、緊急停止に伴う圧力変動に伴い、発災した熱交換器入り口側フランジ部のリングジョイントガスケット不良箇所から、生成油(改質油+水素)が大気に漏えいし自然発火に至った。
