石油精製等に係る保安対策調査等事業  
(石油精製プラント等の事故情報調査)  
石油精製業等の最近の事故調査報告書

平成 30 年 3 月

高压ガス保安協会

# 高圧ガス事故概要報告

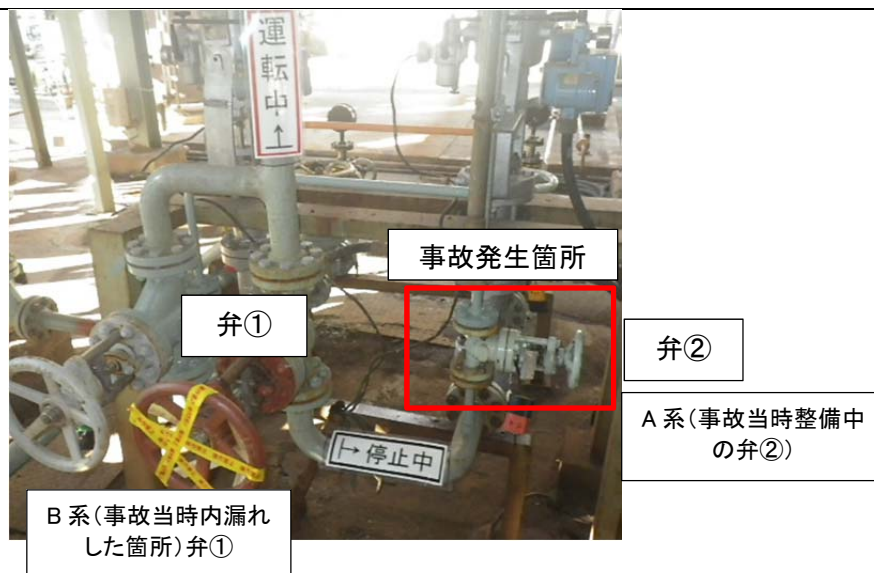
図-3 事故発生箇所(全体)

| 事故の概要<br>液化塩素製造施設は、精製した塩水を電気分解して、塩素、水素及び苛性ソーダを生産する設備である(図-1)。当該事業所には2系統の塩素の液化設備(A 系液化設備、B 系液化設備)あり、事故当時はA系機器整備のため A 系は停止、B 系は通常運転となっていた(図-2)。<br>整備中のA系液化設備において、協力会社従業員が弁の開放検査後の復旧準備のため、閉止板を取り外した際、配管内部の液化塩素が気化し塩素ガスとして漏えいし、吸引した事故が発生した(図-3)。<br><br>以下、事故の概要を時系列で記す(図-4)。 | | | | |
| 2. 11:04 頃<br>・予め社員が取り外していた弁②の二次側フランジの当たり面を協力会社従業員が、清掃後、閉止板を取り付け、この作業の流れで、一次側閉止板の取り外し作業に取りかかった。<br>この時点で、閉止した弁①に内漏れがあったため、弁①～弁②の一次側閉止板間に液化塩素が滞留していた。<br>・弁②の一次側閉止板のボルトを緩めた時点で“ブツ”という音がして黄色いガスが発生した。2階にいた社員が音に気づき、1階に移動し、作業をしていた協力会社従業員2人に避難指示を出した。 | | | | |

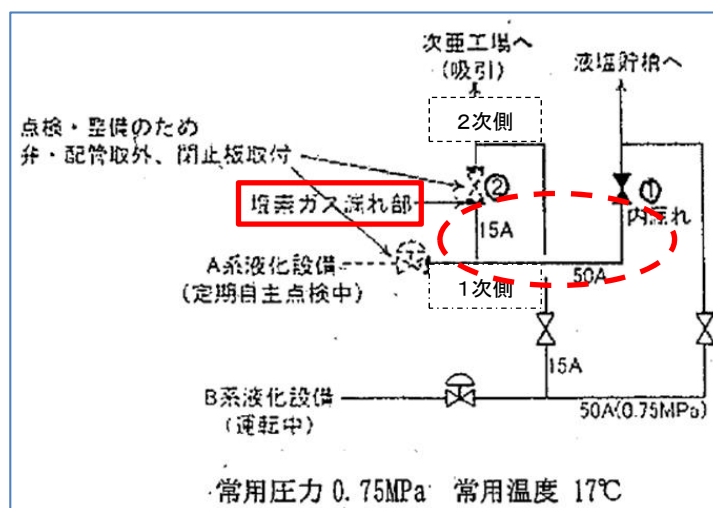
図-4 製造工程図(抜粋版)

3) B 系側の閉止した弁①は内漏れしており、弁①～弁②の一次側閉止板間には液化塩素が滞留した。

A 系液化設備と B 系液化設備の縁切りのため、弁①を閉止したが、内漏れが起こり、配管内に液化塩素が滞留した。

2 系統(運転中、停止中)の液化設備を縁切りする場合には、共通配管部(図-4 の破線部分)は取り外し、縁切りのため閉止した運転中側の弁には、2 重対策として、閉止板を取り付ける。

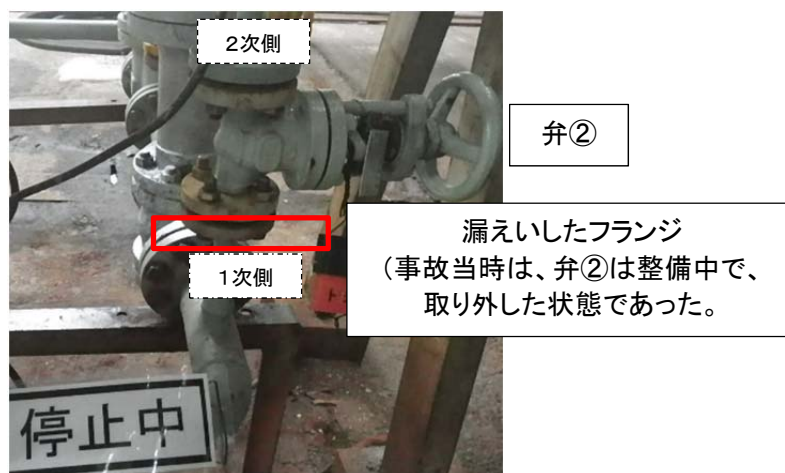
図-5 事故発生箇所(拡大)

5) 一次側フランジの閉止板を取り外す際の滞留していた液化塩素が気化し漏えいし、作業を行っていた協力会社従業員が吸引した。

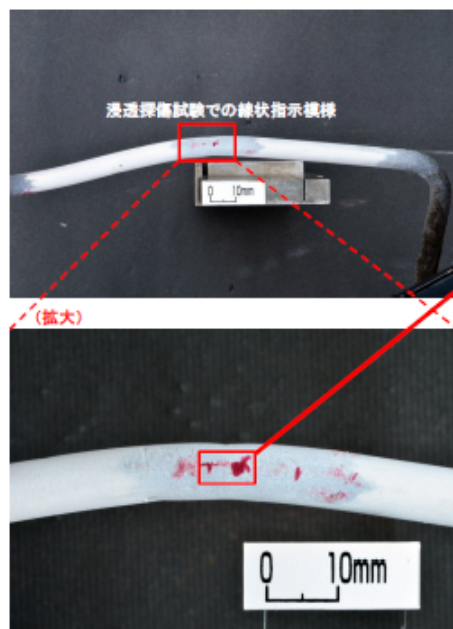
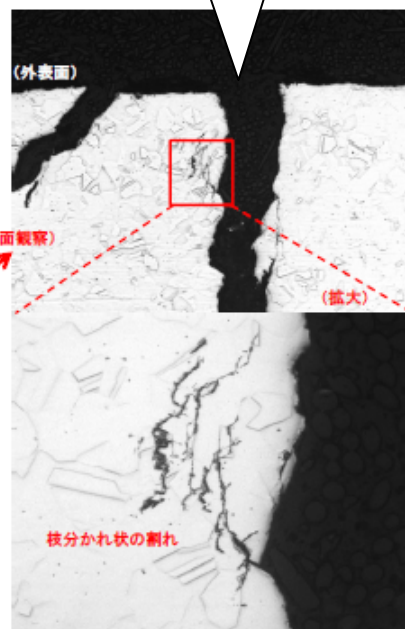
添付図-2 SUS製スチームトレース配管調査結果  
(応力腐食割れ)

- ① RH装置は、臨海地区にあり海塩粒子を含んだ雨水、湿気を含んだ海風がある為、常時湿潤環境にあり、経年的な保温板金の劣化が発生し易い環境にある。
- ② 平成25年の外面腐食点検時では、腐食が軽微であったため、点検後、そのまま保温材を復旧した。また、SUS製スチームトレースのスチーム漏れ等は認められなかった。しかし、稼働後20年間でSUS製スチームトレースの塩化物応力腐食割れが発生していたが、破孔までには至ってなかったと推定される。(添付図-2)
- ③ その後応力腐食割れが進行し、破孔に至り、微量なスチーム漏れが発生した。当該配管の伝熱シミュレーションを実施しており、損傷部位は80℃程度であることが分かった。当該配管が外面腐食の発生しやすい温度領域にあり、これより、当該配管の外面腐食が急激に進展し、開孔し、内部の可燃物が漏れて、発火したものと推定される。  
(添付図-3)

『設備点検検査業務要領』付属書 外面腐食管理』において、SUS製スチームトレースが塩化物応力腐食割れによるスチーム漏れの可能性があることを明記し、点検部位の着眼点として追加した。

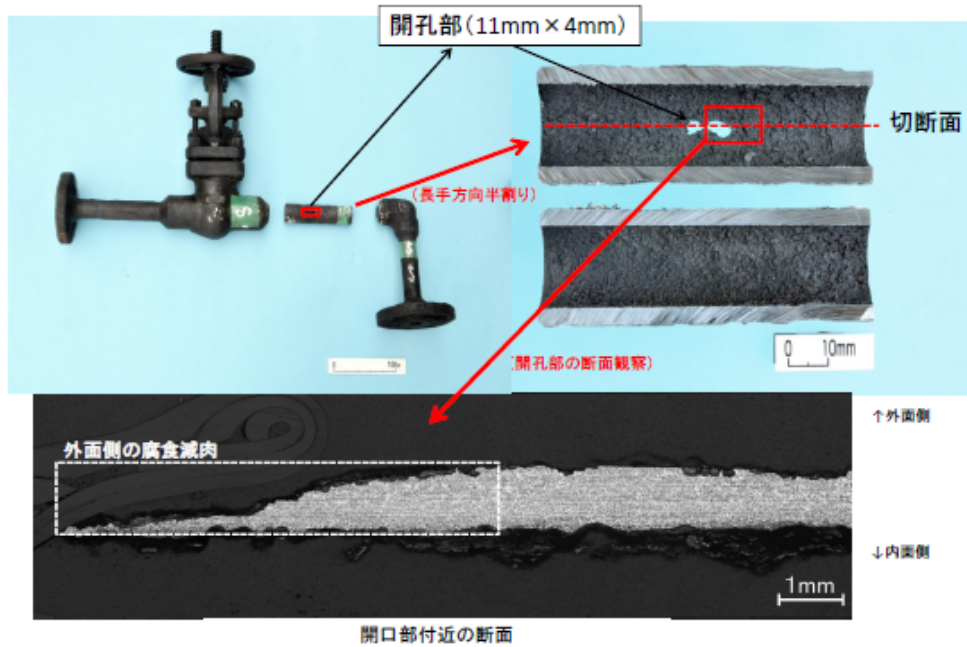
添付図-3 開口部の状況

平成28年に火災が発生した当該部位は、局所的な外面腐食により減肉し破孔に至り、内部の可燃物が漏れ、発火した。

平成25年の外面腐食点検において、当該配管の外面腐食が軽微であった事実を踏まえて、以下のように保温材下の外面腐食が短期間で進行し開孔に至ったものと推定する。

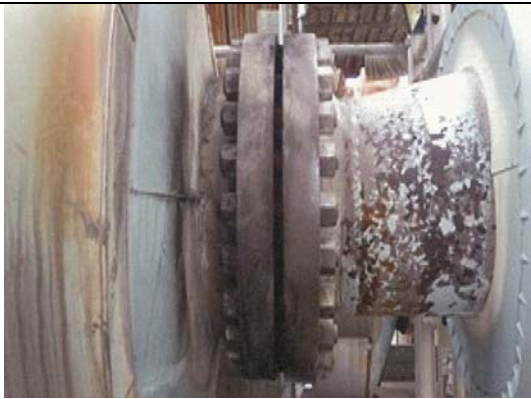
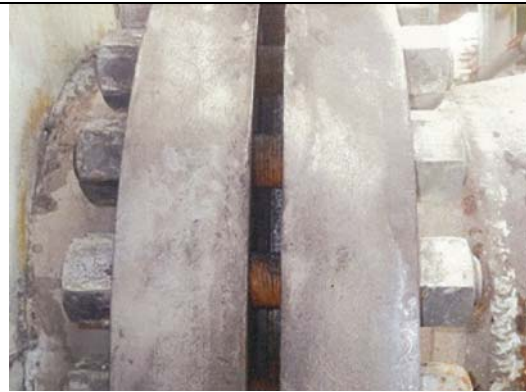
| <p>フランジ部のリングガスケット不良箇所から、生成油(改質油+水素)が大気に漏えいし自然発火に至った。</p> |

| <p>教訓(事故調査解析委員会作成)</p> <ul style="list-style-type: none"> <li>・ 緊急停止に伴い圧力が変動する機器では、ガスケットのわずかなキズが漏えいにつながる。開放点検時などでガスケットを取外した場合は、ガスケットの検査をしなければ交換が原則である。</li> <li>・ 既設の設備であっても、緊急時に自動的に閉止される弁によって、連動して温度と圧力が変動する箇所を抽出し、その影響を評価するなどのリスクアセスメントを実施し、非定常運転時におけるハザードを抽出し、リスクを低減することが重要である。</li> </ul> |

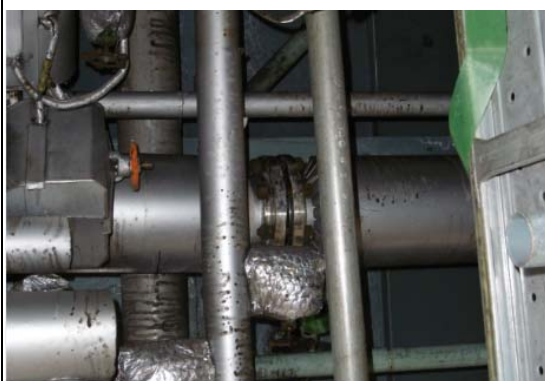
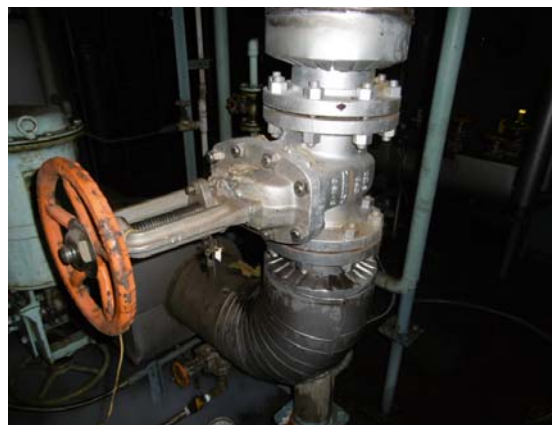
図2 漏えい箇所

| 被害状況(人身被害、物的被害)<br>人身被害:無し<br>物的被害:フランジガスケットの変形、破断(損害額:10,430円)<br>推定漏洩量は 848 リットル(シクロヘキセン、シクロヘキサノールの混合液) | | | |

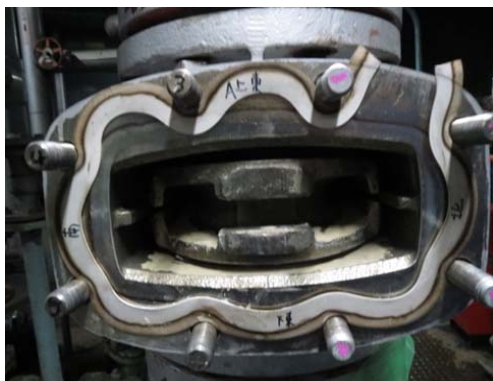
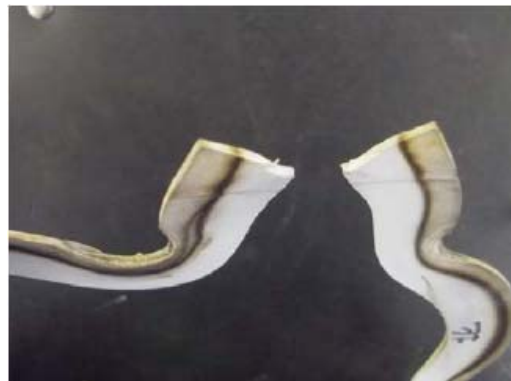
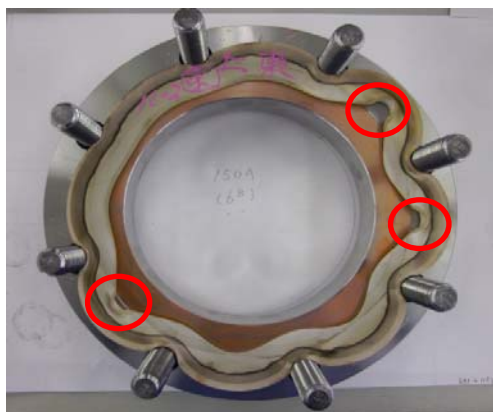
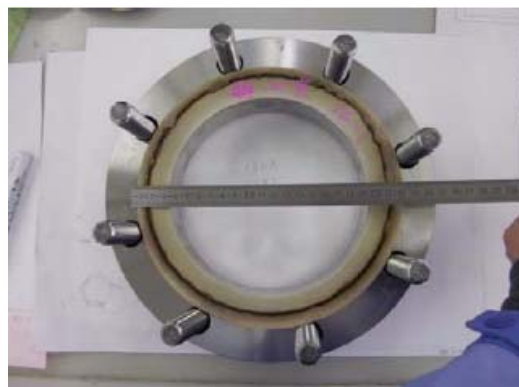
図4 ガスケット目視検査記録

| <p>事故発生原因の詳細</p> <p>①&lt;FIC-301&gt;の流量計の凍結に起因する誤指示により、『第二水和反応器→分離工程 ガス吹き抜け防止』の保護機能が働き&lt;XV-301&gt;及び&lt;FCV-301&gt;の2つの弁が閉止した。</p> <p>②次に&lt;FCV-301&gt;を開放したが、&lt;XV-301&gt;が閉止状態だったこと及び分離工程が負圧系であるため、&lt;XV-301&gt;と&lt;FCV-301&gt;間の配管内液が一部蒸発し、減圧状態の空間が生じた。</p> <p>③次に&lt;FCV-301&gt;を閉止し、&lt;XV-301&gt;を開放したが、配管内の減圧状態の空間に液が急激に流入し、油撃作用により配管内圧力が上昇した。</p> <p>④検討の結果、当該配管系のフランジは、施工時に耐圧試験圧力の1.5MPaで漏れが発生しないように締め付けられていたが、油撃作用により配管内圧力が運転圧力から3.4MPa上昇し、ガスケットが変形(図4参照)し、開口部ができたため、油漏れに至った。</p> |

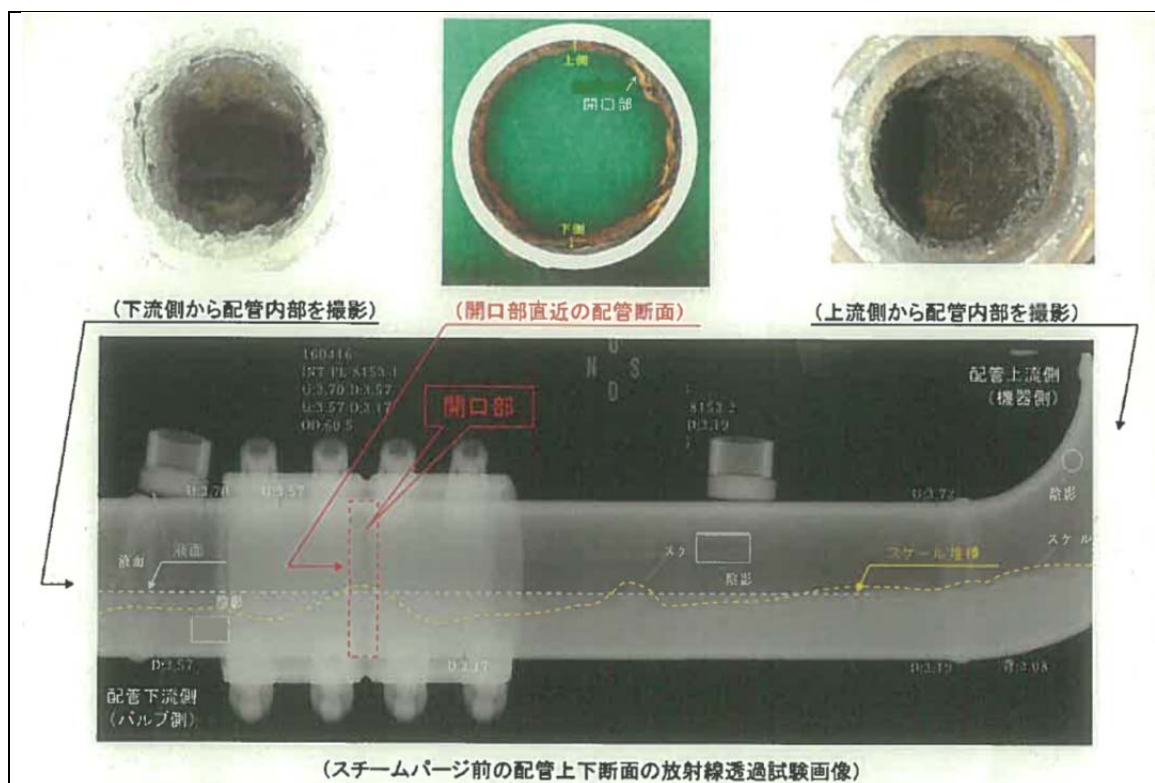
図2 漏洩配管内部のスケール付着・体積状況

| <p>事故発生原因の詳細</p> <p>漏洩箇所は、ドレン配管(2B)の直管部であり(図1)、フランジ開放後に確認した結果、内部には全面的なスケールが付着しており、配管底部にはスケールが堆積していた(図2)。開口はピンホール状であった(図3)。漏洩部は局部的に減肉していた(図4)。</p> <p>原因は、当該プロセスに常時注入している硫化剤由来で生成した硫化鉄と、装置運転停止時のスチームパージおよびその後の開放点検で混入した水分と酸素</p> | | | | |

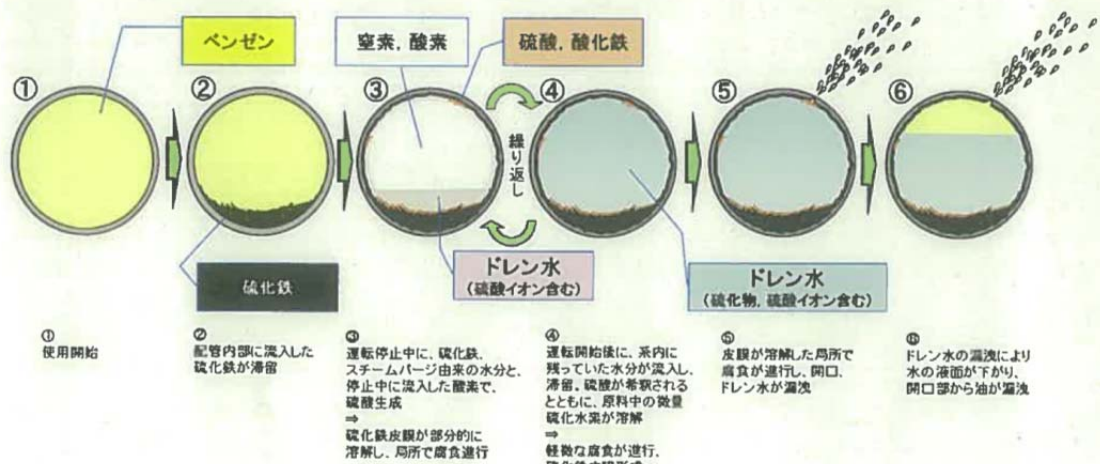
図5 推定腐食メカニズム(マクロ)

から硫酸が生じ、局所的な腐食減肉が進行して開口したと推定される(図5、図6)。

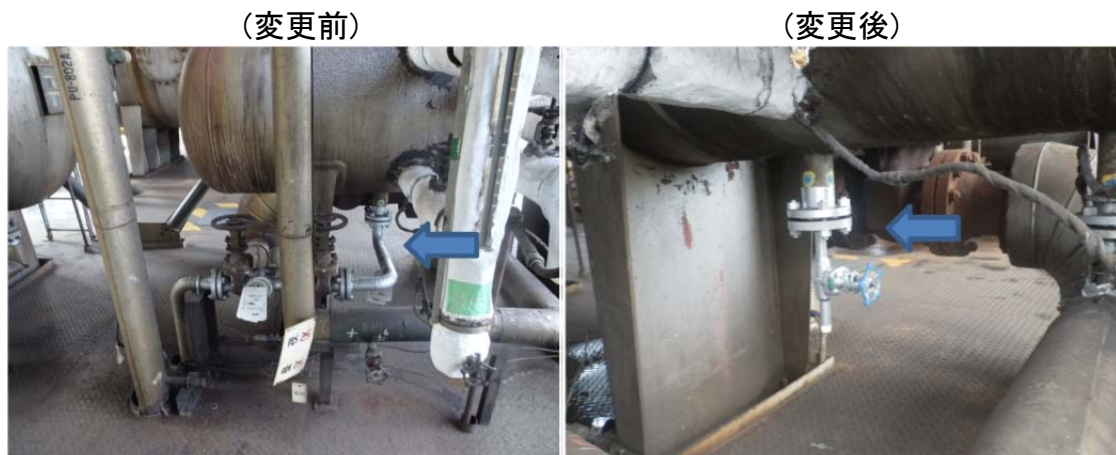
図7 ドレン配管形状変更

ドレン配管は、スラッジ、気体および液体が滞留しやすい構造となっている。このため、ドレン配管は腐食環境の形成を事前に確認し、適切な肉厚測定を実施すること、腐食管理が容易な構造を採用すること、耐食性材料を選定することなどの適切な腐食管理と検査管理が必要である。

- ・ 類似性の高い箇所の緊急点検を実施。(当該配管で内面減肉を横方向に確認)
- ・ 硫化鉄の酸化による湿潤硫酸腐食となりうる滞留部の肉厚未測定箇所について水平展開検査を実施
- ・ 装置のプラント検査手順に「HDA 装置の腐食箇所の情報」、「HDA 装置の腐食メカニズム」を反映し、今後の検査計画に適用
- ・ 事故情報、事故原因及び再発防止策を同社他事業所へ周知(注意喚起、未然防止)

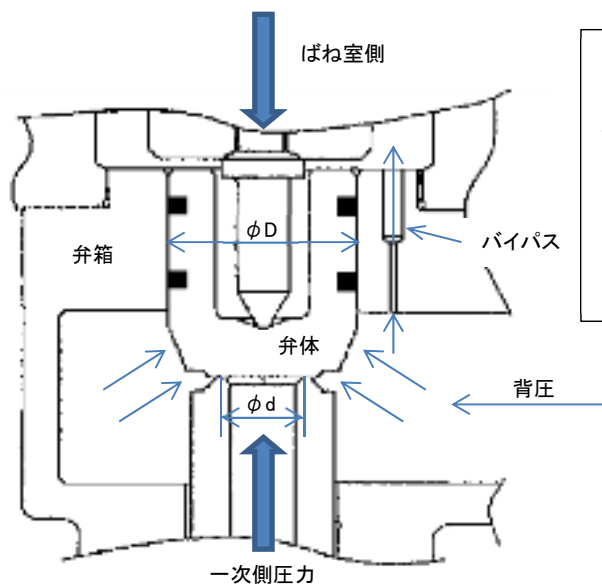
弁体への背圧の作用(概略図)

瞬間的に背圧が生じると、バイパスを通して弁体を押し下げる力と釣り合う前に、背圧により弁体が押し上げられる

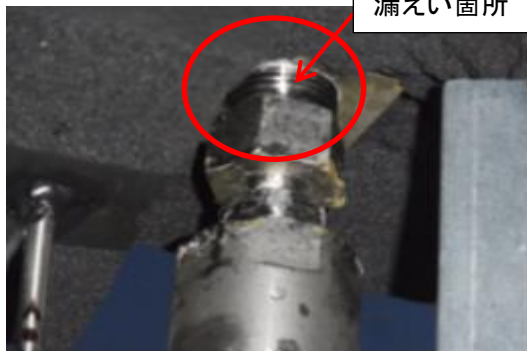
| <p>事故発生原因の詳細</p> <p>事故発生原因として、次の2つが考えられる。</p> <p>① 継手の締付けトルクの低下</p> <p>温度圧力変化又は、地震などによる振動により締付けトルクが低下。その結果、常温での気密試験では水素漏えいが発生しないが、FCV充填時の-40℃の高圧水素が急速に流れ込む時にのみ、水素が漏えいする現象が発生。</p> <p>② 緊急離脱カプラの性能</p> <p>当該緊急離脱カプらは、次の理由により、リコールを実施している型式。</p> <ol style="list-style-type: none"> <li>1) 加工不良(部品加工時の刃物との焼付き、切粉の巻き込み)</li> <li>2) シール面の傷(組立て工程時に付いた傷)</li> <li>3) Oリングの損傷</li> </ol> <p>また、継手の増し締めを行うため取外し、取付けを行ったことが、当り面の傷による漏えいを誘発。</p> |

緊急離脱カプラ上部の継手部  
(5/23 の漏えい箇所)

| <p>事業所側で講じた対策(再発防止対策)</p> <p>事業所は、次の2つの再発防止対策を講じた。</p> <p>① 定期的なトルク確認</p> <p>4ヶ月周期で全てのねじ込み式継手をトルク確認出来る月次点検を実施し、その時に記入の合いマークを毎月点検して、締結トルク値低下の発生が無い事を確認。</p> <p>② 緊急離脱カプラの交換</p> <p>欠陥を有し本体部品のシール面に漏えいの可能性を有する緊急離脱カプらについては、他社製の離脱カプらに交換。(変更許可申請工事)</p> <p>③ FCVへの試験充填を取り入れた漏えい試験の適用検討</p> <p>冷却された水素ガスが、噴流として衝突する部分に関しては、静圧での気密試験では見つけられない漏えいが発生する可能性が有るので、FCVへの試験充填を取り入れた定期的な漏えい試験の適用を検討。</p> |

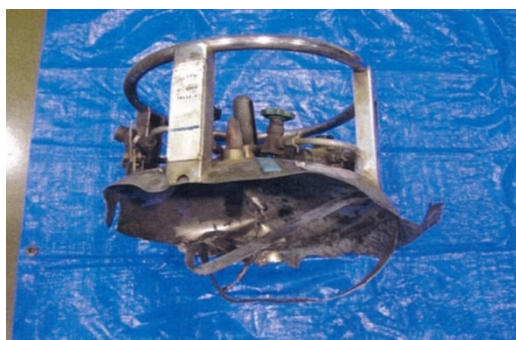
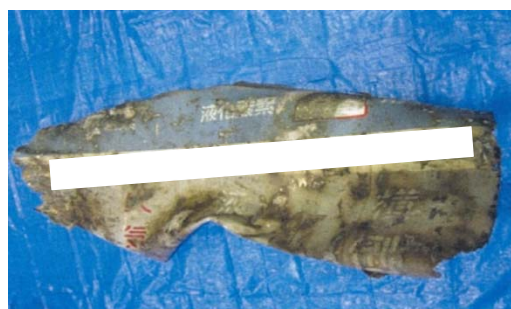
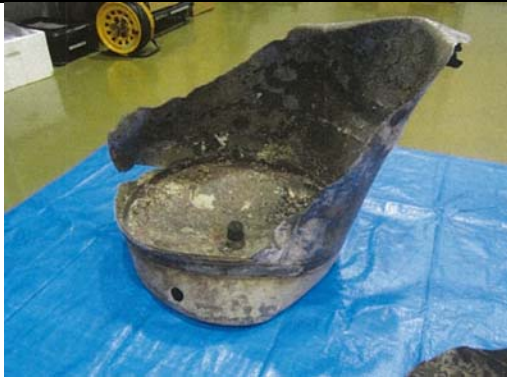
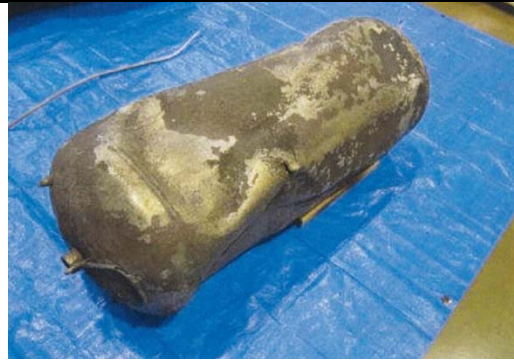
#### 発災容器の様子

さらに、従業員が容器に残っていた液化酸素を別容器に急速で移充填したことにより、内槽圧力が真空断熱槽の圧力よりも低くなり、内槽が急激に変形した。内槽と外槽が衝突した際に、0.3MPa を超える酸素雰囲気中であつたため、断熱材が瞬時に燃焼した。このことにより、真空断熱槽内の圧力が急上昇して外槽が破裂した。

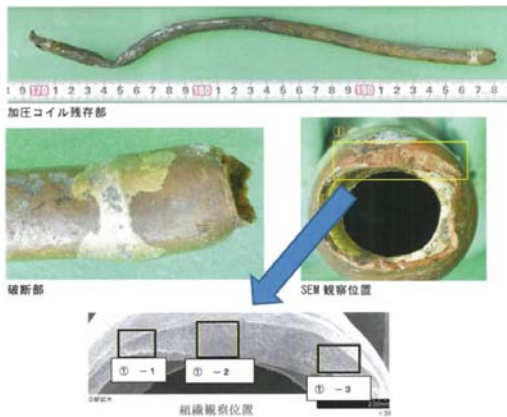
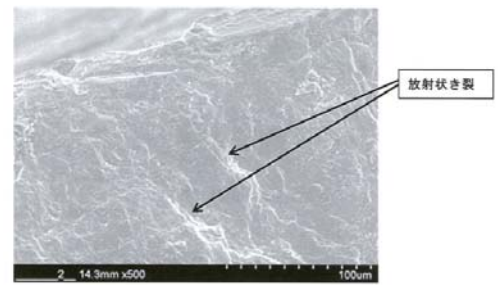
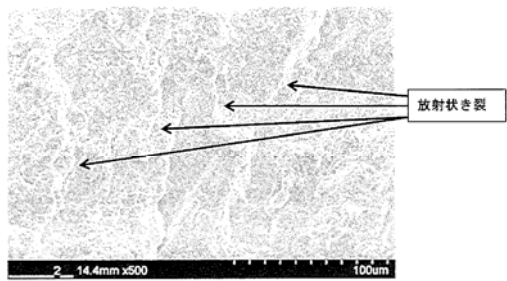
## 加圧コイル部における疲労部位

事業所で行った事故調査の結果、容器加圧コイルの継手(銅製)に金属疲労によるき裂が確認されたことから、ここから酸素が真空断熱槽内に漏えいしたことにより容器の断熱性能が低下し内槽圧力が上昇した。(安全弁が連続して作動。)

容器加圧コイルが疲労した要因としては、移動、運搬時の車両等からの振動が考えられるが、製造年が近い容器であっても健全性を保ち、現に使用されている超低温容器が存在することから、移動、運搬時の車両等からの振動以外に、いくつかの要因が重なり、最終的に加圧コイルにき裂が生じ、漏えいが生じたと考えられる。

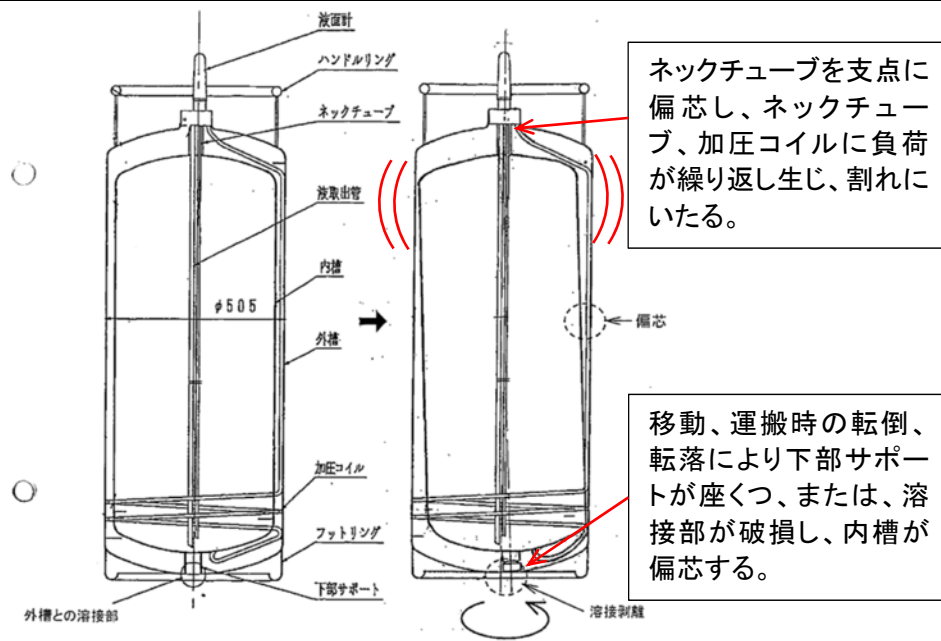
超低温容器における下部サポート外れによる内槽の偏芯

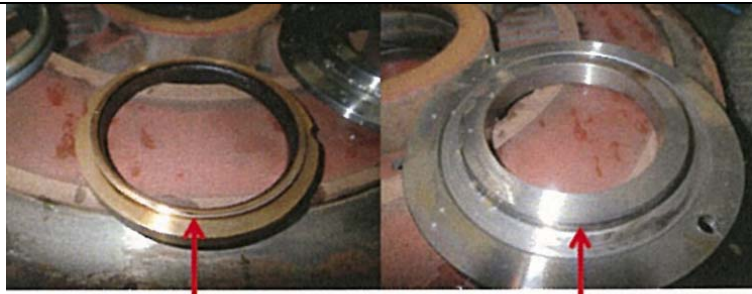
| 事故発生原因の詳細<br><br>圧縮機のメカニカルシールを調査した結果、ベローズ状ゴムパッキンにカーボンのカスが付着していた。また、パッキン面に肌荒れを起こしていた。このため、圧縮機内部の冷媒をシールできず、オイル漏れが生じた。(当該メカニカルシールは前回の交換から、7, 155時間使用。メーカー推奨の交換周期は、15, 000時間で約半分の使用であった。)<br><br>何故カーボンのカスが発生したかについて、冷凍機メーカーからの回答はなかったが、他の冷凍機メーカーからの情報では、冷媒の清浄度が低下した状態で運転を継続した場合、または長期の停止により油膜切れを起こした状態で運転を開始すると、このような事象になる可能性があるとのことであった。<br><br>なお、当該メカニカルシールの他の使用品についても調査をしたところ、シールリングの厚みは10. 95mmあり、許容範囲内であった(新品は11. 0mm、使用限度は10mm)。カバープレートの摺動面とシールリングの当たり面にキズ、摩耗などは見られなかった。 | | | | |

| <p>事業所側で講じた対策(再発防止対策)</p> <ol style="list-style-type: none"> <li>1) 同一冷凍機(8台)の補修計画を見直し、前回のメカニカルシール交換から経過が長い機器から交換を実施する。</li> <li>2) メカニカルシールからのオイルの漏えい状況を確認する(運転中1分間に2～3滴が適正な状態)。</li> </ol> |

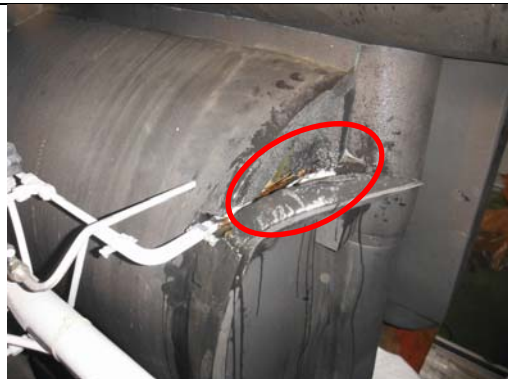
| 事故の概要<br><br>事故発生時は工場稼働日で当該冷凍ラインは通常運転中であった。7:55頃冷凍機の機械室から冷媒漏れの警報が発報したため、冷凍機の運転を停止した。アンモニア漏えい検知器の指示値が50ppmで、漏えい量はごく微量、建物外への漏えいはなかった。<br>冷凍機設置事業者に連絡し、到着後漏えい箇所の確認作業を実施したところ、オイルタンクと油戻し間の配管から油の漏えいを確認した。油に溶けた極微量のアンモニアが拡散したことで警報が発報した。 | | | | |

漏えい時の様子

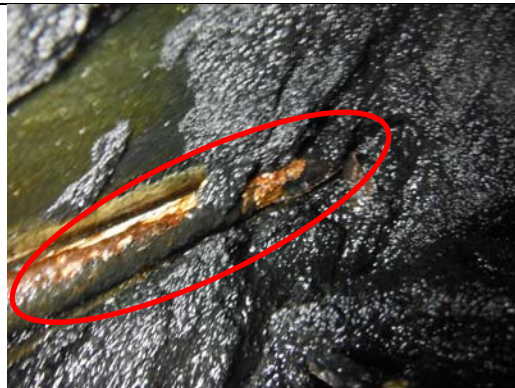
| 事故発生原因の詳細<br><br>漏えい箇所は、オイルタンクと油戻しの間の配管(計装用の配管)で、設置スペースを小さくするために、保温材の中を貫通させる構造となっていたが、この保温材下で配管が腐食し、ピンホールが生じたため、油とアンモニアが漏えいした。 | | | | |

漏えい箇所(拡大)

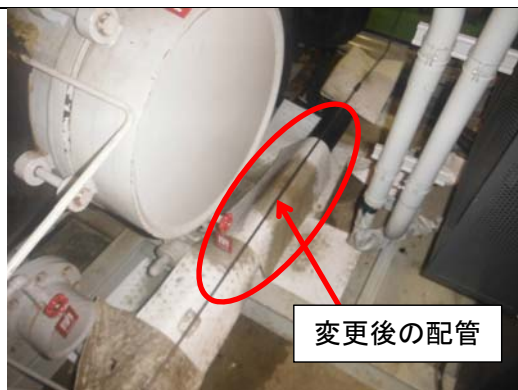
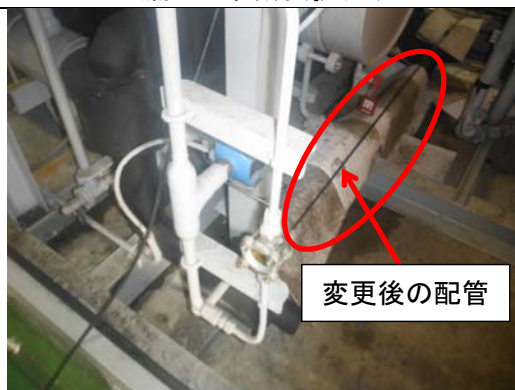
変更後の配管

| 事業所側で講じた対策(再発防止対策)<br>1) 漏えいした配管の径路を変更し、保温材を貫通しないようにした。<br>2) 同型の冷凍機についても水平展開し、配管の経路を変更した。 | | | | |
