水素スタンドにおける事故の注意事項について

高圧ガス保安協会

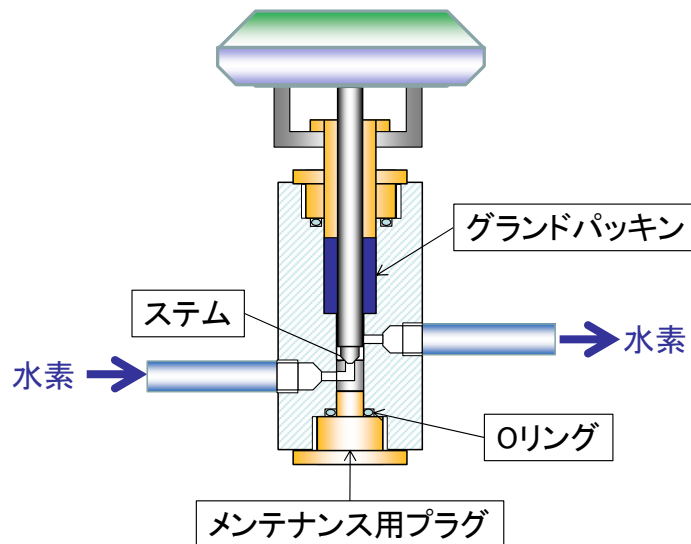
図3 遮断弁の概略図

ディスペンサーの開閉部からの漏えい(17件)は、すべて遮断弁であり、ほとんどがプレクーラー出口直近の遮断弁である(16件)。遮断弁の概略図を図3に示す。遮断弁の漏えい部位は、メンテナンス用プラグが9件、グランド部が8件、である。メンテナンス用プラグの漏えい(9件)は、Oリングからの漏えいである。Oリングは低温高圧水素環境において、添加している可塑剤の成分が抜け出し、性能が劣化した(弾性が失われ元の形状に戻らなくなった)ためと推定される。再発防止対策として、バルブメーカーは低温高圧水素環境に適合するOリングを入手できなかったために、メンテナンス用プラグ部分をなくした遮断弁を提供することとした。また、メンテナンス用プラグを残し、Oリングの代わりに金属ガスケットを使用する遮断弁の開発も進行している。グランド部からの漏えい(8件)は、グランドパッキンからの漏えい(7件)とメンテナンスにおいて発生したステムの縦傷からの漏えい(1件)である。グランドパッキンからの漏えい(7件)は、低

温においてグラントパッキンを抑えるねじの締結力が低かったこと、およびグラントパッキンの間に水素が入り込み締結管理を阻害したことが原因と推定される。再発防止対策として、低温におけるグラントパッキンを抑えるねじの締結力の低下を考慮し、室温よりも高めの締結力を設定するとともに、期間を定めた定期的な締結管理が行われている。一般に、締結管理はトルク管理で行う。トルク管理の際は、グラントパッキンの中に入り込んだ水素の圧抜き手順を定めて実施している。なお、グラントパッキンからの漏えいは、グラントパッキンと低温高圧水素の流路が近い場合に発生する傾向にある。バルブメーカーにおいて、グラントパッキンと低温高圧水素の流路を離れた設計が試みられている。
