水素スタンドにおける事故の注意事項について

高圧ガス保安協会

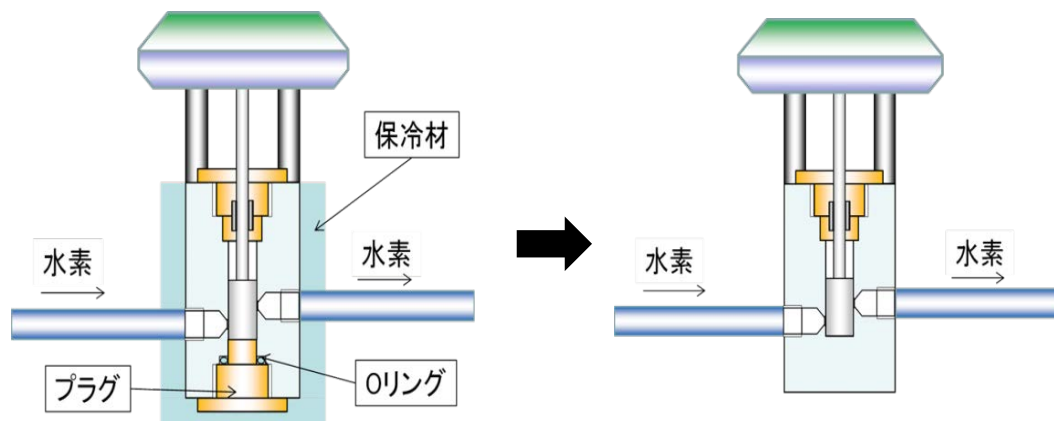
図 4 変更前の遮断弁と変更後の遮断弁

表 4 から、プレクーラー下流側の機器の中でも漏えいが多い箇所である遮断弁について注視すると、遮断弁の漏えい件数 19 件のうち平成 28 年が 12 件と最も多くそれ以降は平成 29 年が 4 件、平成 30 年は 1 件と減少したことが分かる。減少の要因としては、次の 2 つが考えられる。①メンテナンスプラグ部分に関し、メンテナンスプラグそのものがない遮断弁に仕様を変更(図 4)したことによるもの。②グランドパッキン部分に関し、グランドパッキンを抑えるネジの締結力を管理したことによるもの。これらの対策を講じたことで漏えい防止が図られたと考えられる。

- 遮断弁に起因する事故において、グランドパッキンにあつては、現在ネジの締結力を管理することで漏えい防止を図っている。水素スタンドでは多くの部材が使用されており、その一つ一つをトルク管理することは非常に手間がかかる。したがって低温高圧水素に適した材料でグランドパッキンを製作することが望まれる。
- コーン&スレッド式継手に起因する事故は、今のところ締め付けトルクの管理を徹底することで漏えい防止を図っている。しかし、締め付け作業の際、両端がねじ込み式継手の場合にあつては、一方を締め付けると、逆側の継手の接触面が離れ、漏えいが発生することがあるなど適切な締結管理が求められる。このことから、次の2つが求められる。①コーン&スレッド式継手より管理しやすい継手の開発。②継手に代えて溶接による施工方法を確立し溶接に代えられる部分を増やすことを検討すべきである。

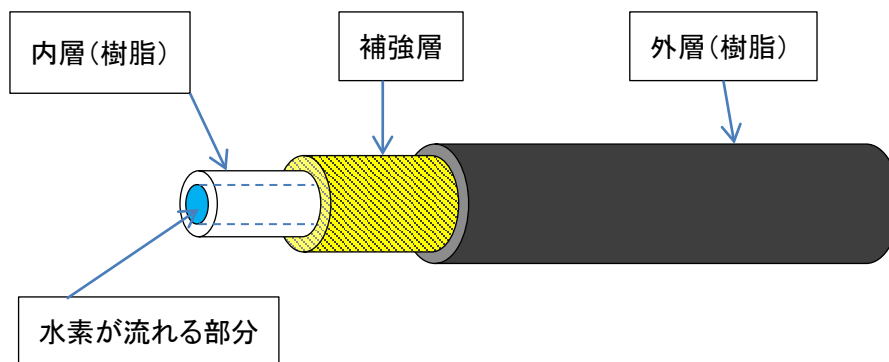
図6 樹脂製ホースの一般的な構造図

また、ホースの材質については 40MPa における金属製ホースが 1 件、70MPa における樹脂製ホースが 3 件、82MPa 以下における樹脂製ホースが 6 件であった。ここから、樹脂製のホースからの漏れによる事故が多くを占めていることが分かる。なお、ここでいう樹脂製ホースの構造を図 6 に示す。

- 樹脂製ホース本体からの漏えいによる事故は、使用する内層樹脂が(長期間)低温下にさらされていることによる影響を受けている可能性も考えられる。樹脂性ホースメーカーは水素スタンドに適した樹脂を開発中とのことであるが、引き続き材料に起因する事故が発生するのであれば水素スタンドで使用される水素の条件(温度等)の変更も検討すべきである。
- 金属製ホースに起因する事故は、取扱い時に許容曲げ半径以下で使用したことが原因であったことから適切な使用方法であれば損傷を受けない。ただし、現在の金属製ホースでは JPEC-S 0003 (2016) を満足しないことからメーカーにより充填プロトコルに対応した金属製ホースの開発が望まれる。一方で、事故を減少させ安全性を向上させるには業界において充填プロトコルを改正し現在の金属製ホースを使用可能とすることも検討すべきである。
- Oリングに起因する事故についても樹脂製のホース事故と同様に低温高圧水素による損傷を受けていると考えられるがOリングのシール技術は開発途上にあり、今後も漏えい事故が継続して発生すると考えられる。したがって、低温高圧水素に適した材料でのOリングを製作することが早急に望まれる。
- ノズルの取扱いに起因する事故については、従業員の取扱いに注意すれば防げる事故である。したがって、従業員に対する十分な教育が重要である。
