冷凍事業所における腐食管理の注意事項

高圧ガス保安協会

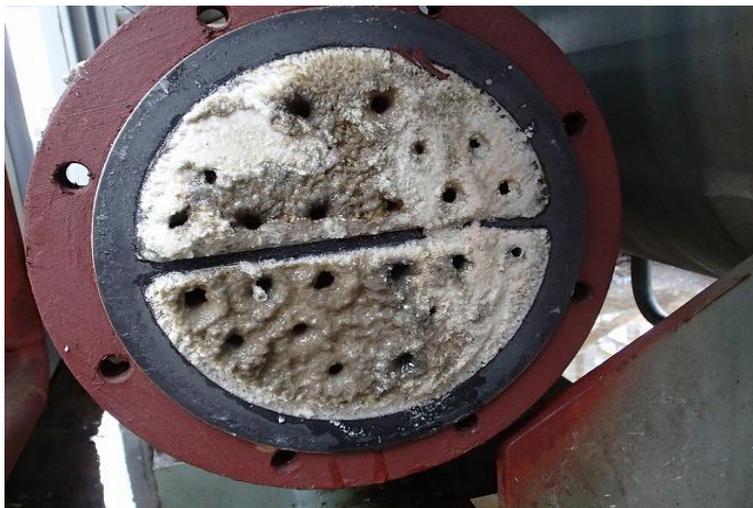
水冷オイルクーラー汚
れ付着
(シェルチューブ型)

・汚れが付着し、管が詰まると油温異常の不具合が発生する。

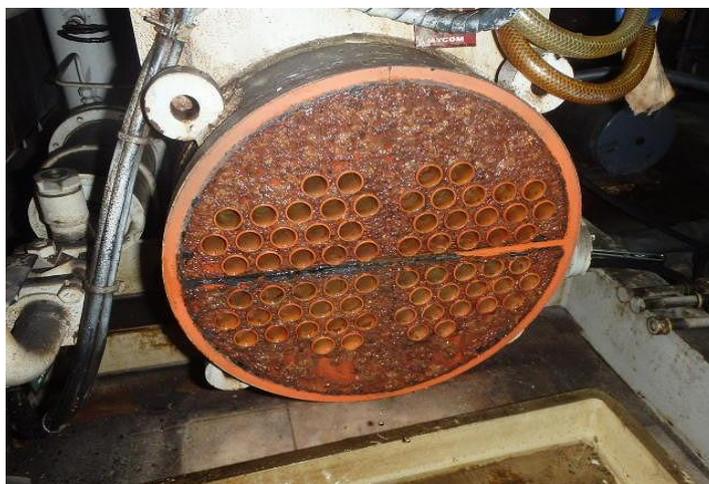
水冷凝縮器腐食
(シェルチューブ型)

・冷却水の水質不良などによりチューブ内が腐食し貫通することで冷媒がシェル側に漏れいする。

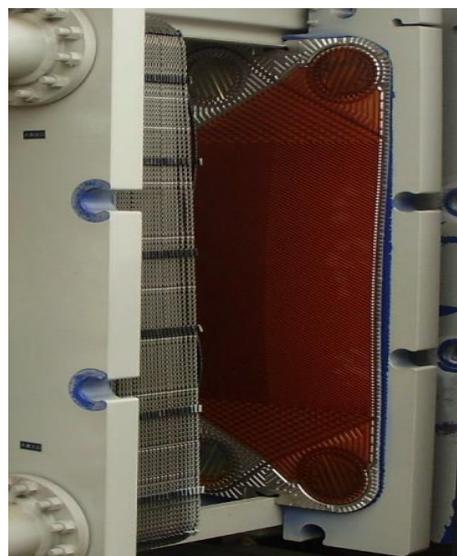
プレート式熱交換器腐食

・プレート式熱交換器は長期間メンテナンスを怠ると伝熱面に汚れなどが発生し腐食により冷媒漏れが発生する。

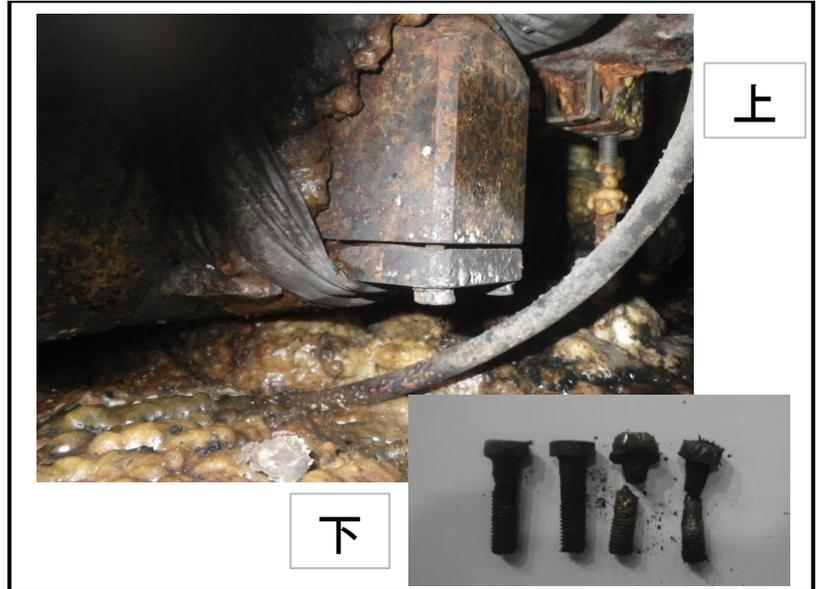
膨張弁ストレーナカバー ボルト腐食

(上: ストレーナ、下: 腐食したボルト)

- ・天井裏に設置され、保温材で被覆されていた。
 - ・ストレーナの本体とカバーの間にすき間ができる構造であり、すき間に結露水が溜まりカバー固定用ボルトが腐食し、4本中2本が破断したため冷媒漏えいが発生した。
- (写真: KHK 事故概要報告「冷凍設備のストレーナーカバーからの冷媒漏えい」より引用)

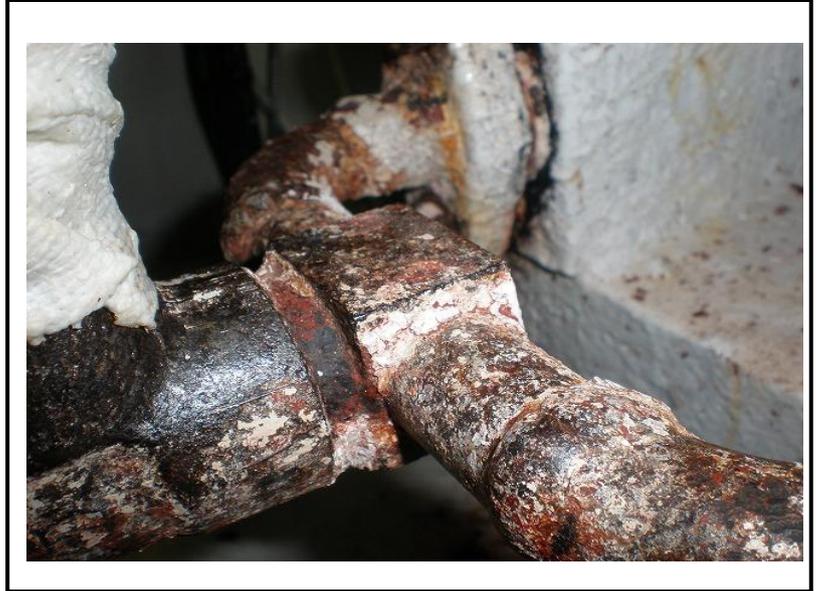
配管腐食

- ・保温材をはがしたところ塗装が剥がれ一様に減肉していた状況。

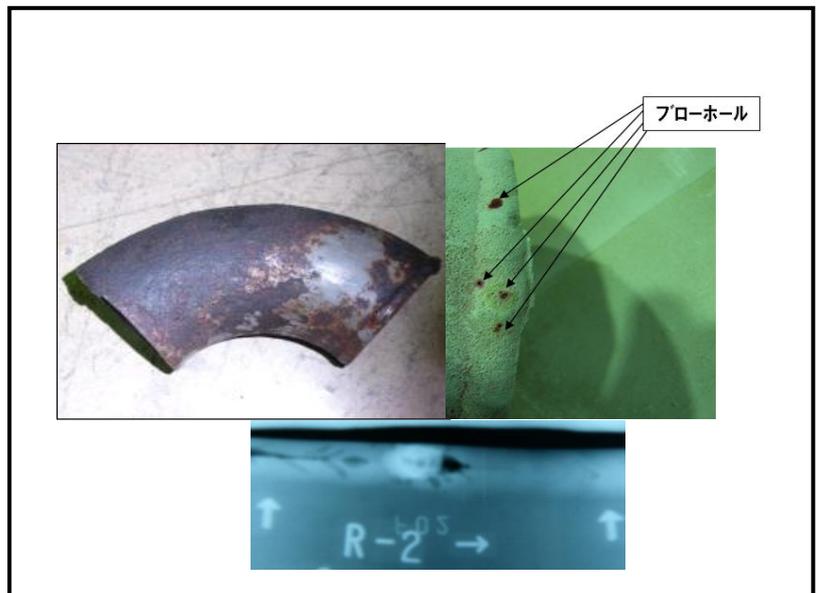
配管腐食

- ・保温材で被覆されていた。
- ・ポンプ吐出配管の立ち上がりエルボ部の溶接部で漏えい。

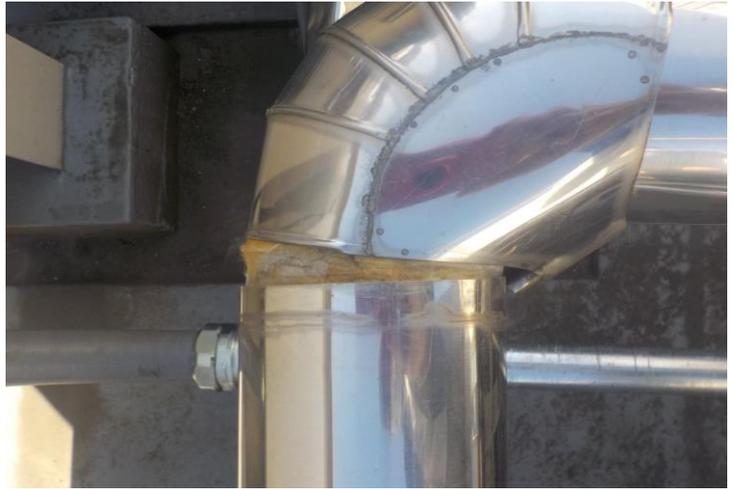
保温カバーコーキング剥離

・雨水などが保温カバーの隙間から浸入し腐食の原因となる。

- 保温材は、日本産業規格の「保温保冷工事施工標準(JIS A 9501:2019)」に規定された材料または準拠した材料を使用する必要がある。
- 保温材の防水対策(保温カバー)を実施する必要がある。
- 雨水、結露した水分などが保温カバーの隙間から浸入し、腐食を生じる原因となっていることから、適切なコーキングによる水分の浸入防止、水抜きなどの処置を講じる必要がある。
- 配管を腐食させる成分を含まない保温材を使用する必要がある。

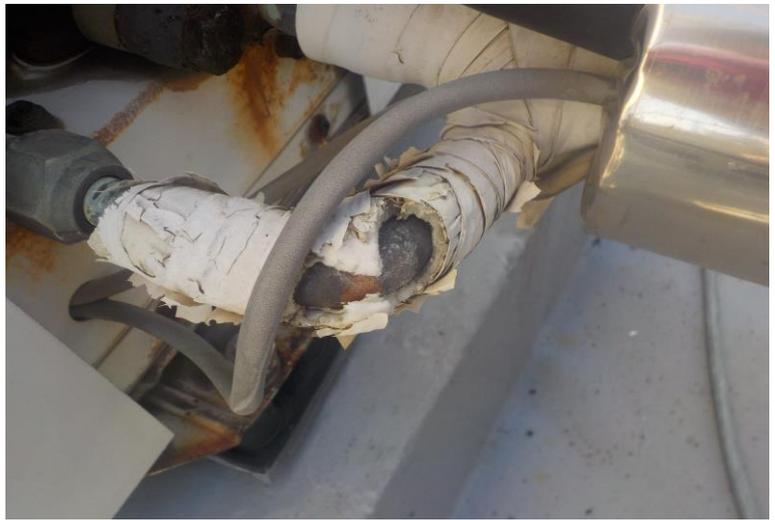
保温材の劣化

・長期間において風雨、日光にさらされていることで保温材は劣化する。さらに、保温材の内部配管で腐食が進行する。

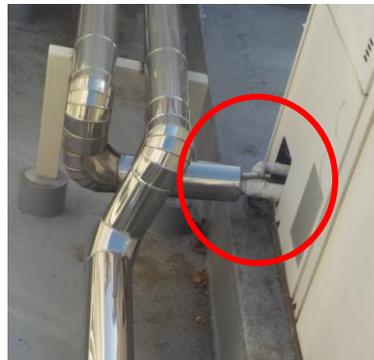
左

・左: ユニット出口配管とユニットが適切に雨仕舞いされていないためユニット内に雨水が浸入してしまう。また保温カバーが施工されていない部分は保温材に雨水が浸み込む。

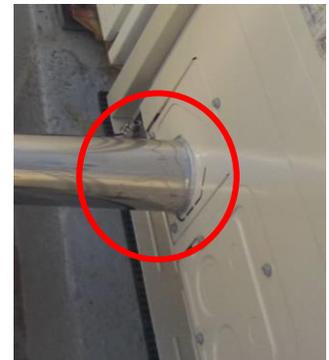
右

・右: ユニット出口配管とユニットの雨仕舞いが適切に施工されている。

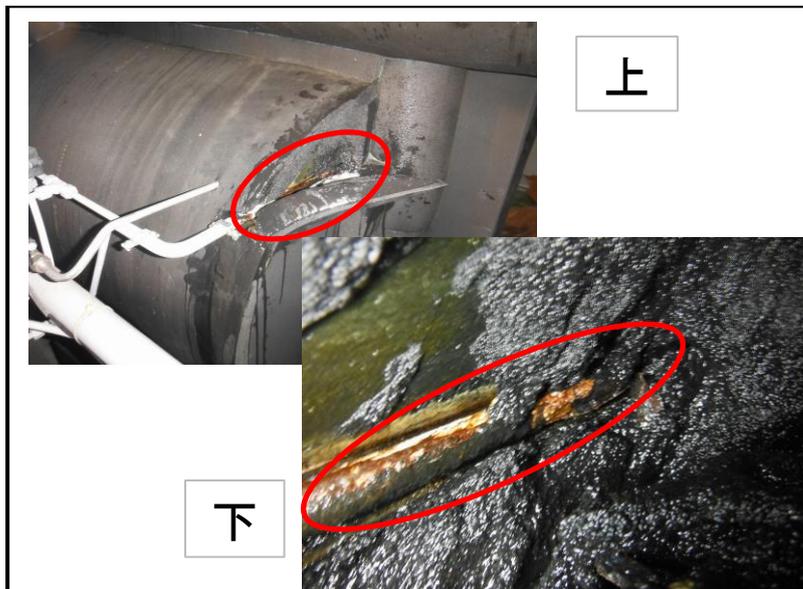
保温材貫通配管
(上:漏えい時の状況、
下:漏えい箇所拡大)

- ・オイルタンクと油戻しの間の配管(計装用の配管)で、設置スペースを小さくするために、保温材の中を貫通する構造となっていた。
- ・この保温材下で配管が腐食し、ピンホールが生じたため、油とアンモニアが漏えいした。

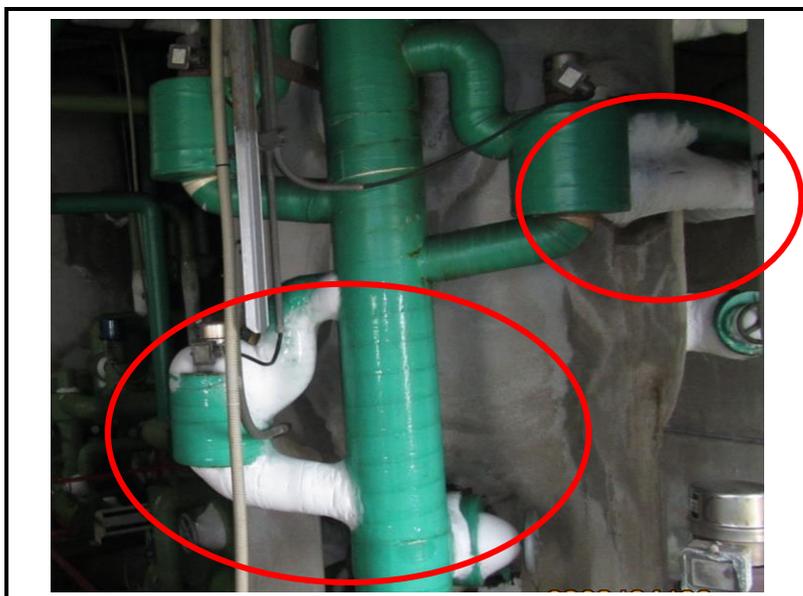
着霜

- ・着霜が見られる箇所は保温材の損傷により水分が浸入が認められる箇所であり、定期点検時に保温材を取外し腐食状況を確認する必要がある。
