高圧ガス事故概要報告

整理番号 —	事故の呼称 熱交換器のチューブ洗浄中に発生した事故(非高圧ガス事故)		
事故発生日時 2021年11月27日(土) 13時45分	事故発生場所 愛媛県 新居浜市	事故発生事象 1次)その他 (中毒) 2次)	事故発生原因 主)操作基準等の不備 副)
施設名称 合成青酸プラント	機器 熱交換器	材質 シェル : SM400B チューブ : SUS316L	概略の寸法 シェル : 内径 850mm チューブ : 外径 19mm 長さ 5,000mm
ガスの種類および名称 可燃性毒性ガス (シアン化水素)*	高圧ガス製造能力 112,841,646 m <sup>3</sup> /日(事業所) 12,058,753 m <sup>3</sup> /日(施設)	常用圧力 管側 0.12MPa	常用温度 管側 35℃
被害状況(人的被害、物的被害) 人的被害 : 重症者1名(CPA(心肺機能停止)で病院に搬送され、事故発生後、5日(120時間)超で死亡が確認された。) 物的被害 : なし			
<p>事故の概要</p> <p>合成青酸プラントの定期修理において、熱交換器(縦型)(図1参照)を開放し、チューブ(伝熱管)を高圧水ジェット洗浄中、洗浄作業を担当していた協力会社の作業員が倒れ、公設消防により病院へ救急搬送された。</p> <p>以下、事故の概要を時系列で記す。</p> <p>11月10日(水) 定期修理の関係者は、キックオフミーティングを開催した。その後、熱交換器のチューブの高圧水ジェット洗浄作業について、操業課、工事担当部署および工事協力会社で要注意作業安全打合わせを行った。</p> <p>11月20日(土) 操業課員は、定期修理のため、合成青酸プラントを停止し、除害作業として熱交換器のシアン化水素の追い出し操作を開始した(図2参照)。</p> <p>11月21日(日) 操業課員は、シアン化水素の濃度が作業手順書で定めた目標値を下回ったため、追い出し操作を停止し、水による洗浄作業(バッチ式)に移行した。</p> <p>11月22日(月) 操業課員は、洗浄水の中にシアン化水素が検出されないことを確認し、水による洗浄作業(バッチ式、全6回)を終了した。</p> <p>11月23日(火) 操業課員は、熱交換器の窒素パージをした。</p> <p>11月24日(水) 操業課員は、熱交換器の空気パージをした。</p> <p>11月25日(木) 操業課員は、シアン化水素を検出できるガス検知器(以下「ガス検知器」という)を用いて熱交換器の気相部を測定し、シアン化水素が検出されないことを確認し、除害作業を終了した。</p> <p>11月26日(金) 9時00分頃 協力会社Aの作業員は、操業課員と工事担当者の立会いのもと、熱交換器の上部チ

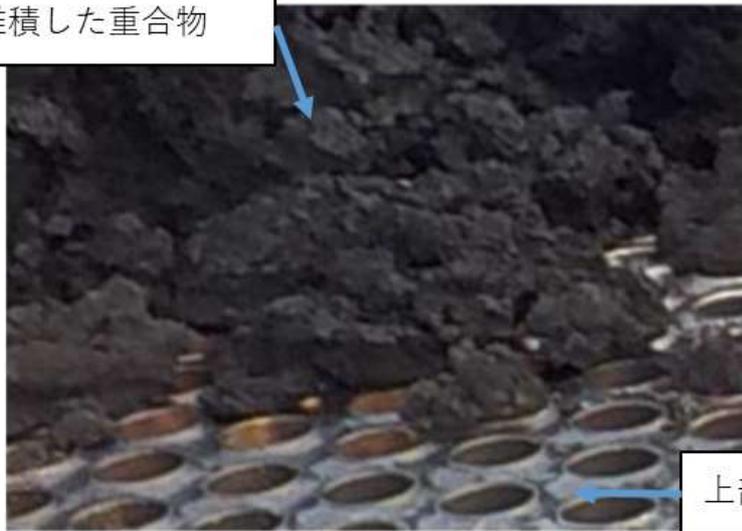
図3 上部管板に落下し、堆積した重合物

<p>一内から上部管板に落下し、堆積した重合物の近傍を測定し、シアン化水素が検出されないことを確認した後、測定を継続しながら堆積した重合物を手作業で除去した(図3参照)。</p>
11月27日(土)	
8時30分頃	<p>操業課員は、ガス検知器を用いて上部管板の直上を測定し、シアン化水素が検出されないことを確認した。</p>
	<p>協力会社Aは、熱交換器のチューブを高圧水ジェット洗浄するため、養生を行った。</p>
9時30分頃	<p>協力会社Bは、高圧水ジェット洗浄作業の準備を開始した。</p>
	<p>協力会社Bは、熱交換器のチューブの高圧水ジェット洗浄作業を3人体制で開始した。</p>
	<p>① 高圧水ジェット洗浄作業員 (以下「作業員①」という)  ② 監視員 (以下「作業員②」という)  ③ 高圧水ジェット洗浄車操作員(以下「作業員③」という)</p>
11時00分頃	<p>高圧水ジェット洗浄作業の水圧は、100MPaとした。</p>
	<p>協力会社Bは、熱交換器のチューブ内の重合物が硬いため、高圧水ジェット洗浄作業の水圧を150MPaに上げることを、工事担当者に相談した。</p>
11時20分頃	<p>協力会社Bは、午前中の高圧水ジェット洗浄作業を終了した。</p>
13時30分頃	<p>協力会社Bは、昼休憩を終え、熱交換器のチューブの高圧水ジェット洗浄作業を水圧150MPaに上げて再開した。</p>
13時40分頃	<p>作業員①は、作業員②に高圧水の送水を停止するよう合図した。</p>
	<p>作業員②は、作業員③に高圧水の送水を停止するよう指示した。</p>
	<p>作業員③は、高圧水の送水を停止した。</p>
	<p>その後、作業員②は、作業員①から応答がないため、養生の隙間から確認したところ熱交換器の上部管板の上に倒れていた。</p>
	<p>作業員②は、周囲に助けを求めた。</p>
	<p>操業課員が駆け付け、ガス検知器を用いて周辺雰囲気を選定したが、シアン化水素は検出されなかった。</p>
13時47分	<p>駆け付けた操業課員から連絡を受けた他の操業課員は、構内警備に通報した。</p>

堆積した重合物

上部管板

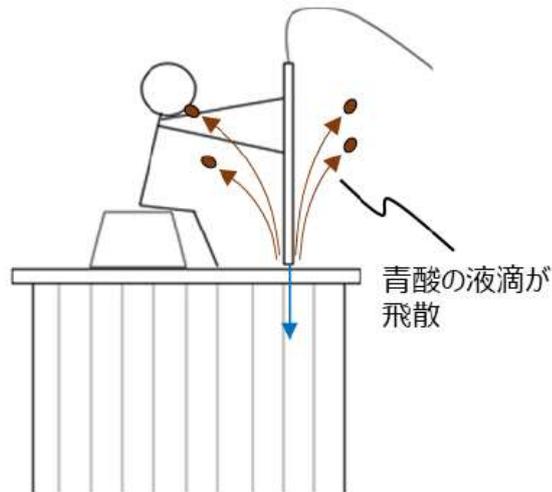
図4 シアン化水素の径路のイメージ

作業員①は、午後の作業開始前は特に異常はなかったことから、シアン化水素に曝されたとすると、午後の作業開始後、10～25分間程度であったと推測される。熱交換器のチューブ内にシアン化水素が残留しており、高圧水ジェット

洗浄作業時にシアン化水素を含む液滴が飛散して作業員①の口の部分に到達し、それを飲み込んだか、またはシアン化水素を含む液滴から蒸発したシアン化水素ガスを吸引したと推察される（図4、図5参照）。

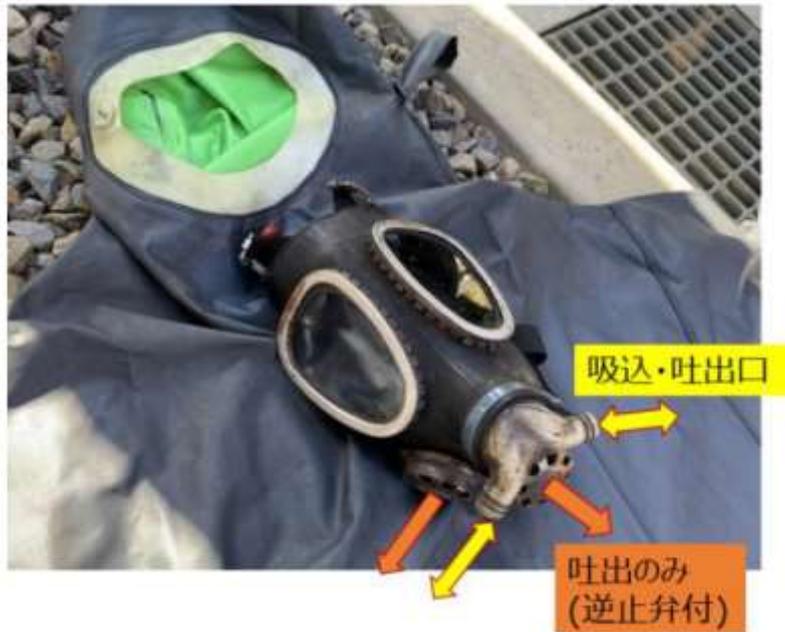
図6 保護面および全身防護服（被災者が着用していた同タイプ）

高圧水ジェット洗浄作業時の保護具は、作業前にガス検知器による測定でシアン化水素が検知されないことを確認していた。作業員は基準に従って、保護面、全身防護服、ゴム手袋、ゴム長靴を着用していた（図6参照）。ただし、この保護面は吸入、吐出用に小さな開口部があり、飛散したシアン化水素を含む液滴が、内部に飛び込んだ可能性がある。

- ① 除害効果を向上するため、洗浄操作を追加するとともに、エアパーズ終了後、内部確認を行い、チューブ内に重合物による閉塞があれば、操業課員で閉塞除去および水洗浄を追加で行い、協力会社に引き渡すように除害方法の見直しを行った(図 11 参照)。
- ② ガス検知器により検知されなくても、熱交換器の開放時と高圧水ジェット洗浄作業時には、エアラインマスクを着用することに基準を変更した。
- ③ 運転中は、シアン化水素の重合抑制を目的として、熱交換器に酢酸を供給しているが、酢酸の温度が低いと供給ノズル内でシアン化水素のガスが液化し、重合物が発生する恐れがあるため、酢酸を加温した状態で供給できるように設備改造を行う。

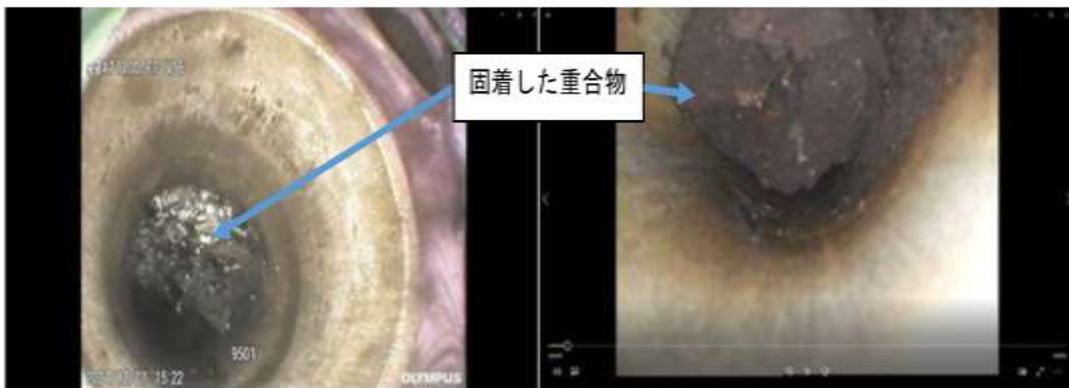
図7 チューブ内に重合物が固着している様子

- チューブ内で小さな重合物が成長し、内部が狭まった後、さらに上から重合物が落下して詰まり、重合が進行することでチューブ内に閉塞が発生する（図7、図8参照）。
- 閉塞したチューブの上部に、重合物が落下、または、落下した重合物を起点に重合が進行し閉塞することで蓋をされ、除害作業後であっても、チューブ内にシアン化水素を含む液滴が残留する（図9、図10参照）。

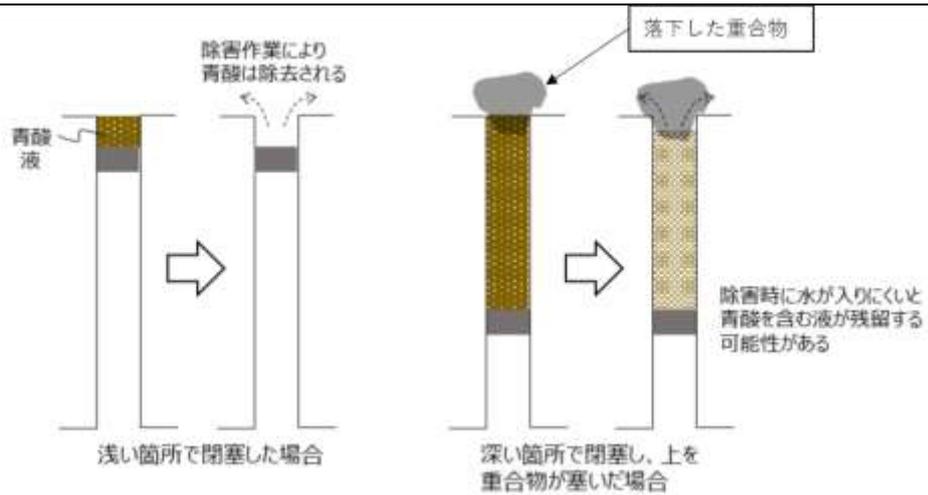
図 9 チューブにシアン化水素が液の状態で封入され残留するプロセス①

事故後、チューブ内の観察を含む調査を実施した結果、シアン化水素を含む液滴は、以下の複数の条件が満たされたことでチューブ内に残留していた可能性があり、高圧水ジェット洗浄作業によりその液滴が飛散したものと推察される。
