高圧ガス事故概要報告

整理番号 2021-327	事故の呼称 埋設導管からのプロピレン漏えい			
事故発生日時 2021年7月8日(木) 10時15分	事故発生場所 山口県 周南市	事故発生事象 1次)漏えい① 2次)	事故発生原因 主)腐食管理不良 副)	
施設名称 プロピレン導管	機器 埋設導管	材質 STPG370-S	概略の寸法 外径 114.3mm、厚さ 6mm	
ガスの種類および名称 可燃性ガス(プロピレン)	高圧ガス製造能力 1,507 m ³ /日(移送量)	常用圧力 2.45MPa	常用温度 常温	
被害状況(人的被害、物的被害) 人的被害: なし 物的被害: なし				
<p>事故の概要</p> <p>地盤面下に埋設した導管が、外面腐食により減肉し、2箇所では開口して、プロピレンが漏えいした(図1参照)。</p> <p>以下、事故の概要を時系列で記す。</p> <p>7月8日(木)</p> <p>10時15分 運転管理部門は、外線連絡(コンビナート他社)により、他社事業所の入口付近で、ガスの臭気がすると通報を受けた。</p> <p>10時50分 設備管理部門は、現場確認班を編成し、調査を開始した。</p> <p>11時28分 現場確認班は、通報者立会いのもとで調査したが、臭気はなく、ガス検知器でも検知しなかった。</p> <p>18時00分 現場確認班は、再調査を行い、下水マンホール内で可燃性ガスを検知したため、ガスのサンプルを採取した。</p> <p>19時00分 ガス分析の結果、プロピレンとプロパンを検出した(プロピレン製品成分と概ね一致した)。</p> <p>22時00分 運転管理部門は、漏えいの可能性がある導管の停止操作を開始した。</p> <p>7月9日(金)</p> <p>2時30分 運転管理部門は、導管の停止操作を終えた。</p> <p>9時00分 保安管理部門は、公設消防と県の担当課に導管からガス漏えいの可能性がある旨を連絡した。</p> <p>17時00分 運転管理部門は、導管のプロピレンのタンク回収を開始した。</p> <p>7月10日(土)</p> <p>9時15分 運転管理部門は、導管のプロピレンのタンク回収を完了し、導管の窒素パージを開始した。</p> <p>7月12日(月)</p> <p>15時00分 運転管理部門は、導管の窒素パージを完了した。</p> <p>7月13日(火)</p> <p>19時30分 運転管理部門は、導管の窒素を1.1MPaまで加圧し、気密試験を開始した。</p> <p>7月18日(日)</p> <p>0時00分 運転管理部門は、気密試験を終了した。</p>

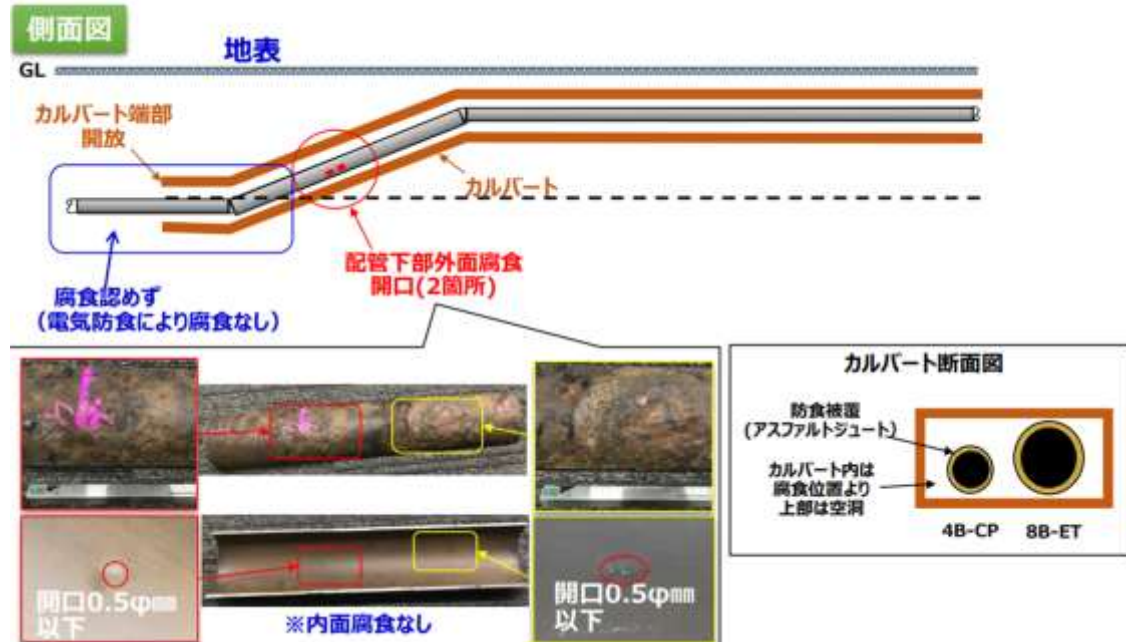
図1 漏えい箇所の概要

<p>データ解析の結果、わずかな圧力低下が認められたが、明確な漏えい確認には至らなかった。</p> <p>7月22日(木) 設備管理部門は、導管埋設部の掘削調査を開始した。</p> <p>7月25日(日) 設備管理部門は、カルバート(暗きょ)内の導管が外面腐食により減肉し、2箇所が開口していることを確認した。</p>
<p>事故発生原因の詳細</p> <p><直接原因></p> <p>① 潮の干満による海水流入と乾湿繰り返しにより、カルバート(暗きょ)内の土砂堆積境界部で、導管の外面腐食が発生した(図2参照)。</p> <p><間接原因></p> <p>① 埋設導管は、電気防食をしていたが、漏えい箇所はカルバート内の土砂堆積境界部であり、電気防食が効きにくい箇所であった。</p> <p>② なお、漏えい箇所近傍のカルバート端部外の導管は、電気防食が効いており、外面腐食は発生していなかった(図3参照)。</p> <p><腐食環境の変化></p> <p>① 過去に全長ピグ使用検査を実施した結果、腐食率は0.03mm/yであった。</p> <p>② 近年、近隣河川の護岸洗掘による道路陥没、陥没補修工事などに伴う土壌の入れ替え、ゲリラ豪雨による降雨量の増加、道路の冠水などにより、導管近傍の土質変化、空洞化、水路形成、水滞留状況の変化などの複合的な要因により、従来よりも著しく腐食環境が厳しくなったと推定する。</p> <p>③ なお、2021年に開口した結果から、近年の腐食率は、0.35mm/yである。</p>
<p>事業所側で講じた対策(再発防止対策)</p> <p>① 掘削検査を実施した範囲のカルバート内の導管の被覆は、アスファルトジュートより防食性に優れたペトロラタム系防食テープに変更し、更新した(図4参照)。</p> <p>② 漏えい箇所の埋設カルバート内は、砂を充填し、かつ、犠牲陽極板を新設して、電気防食を強化した。また、亜鉛照合陽極を新設し、カルバート内の電位状況をより正確に測定できるようにした(図4参照)。</p> <p>③ 犠牲陽極板は、既設ターミナルボックス(電位測定口)で、定期的に電位状況を確認し、測定結果に応じて計画的に取替えを実施する。</p> <p>④ 開口を確認した埋設導管は、全長ピグ使用検査を実施し、漏えい箇所の外に、腐食している箇所がないことを確認した。また、その外の市街地埋設導管は、全長ピグ使用検査の実施時期を見直した。</p>
