高圧ガス事故概要報告

整理番号 2021-386	事故の呼称 製油所における火災事故		
事故発生日時 2021年9月6日(月) 22時40分	事故発生場所 茨城県 神栖市	事故発生事象 1次)漏えい② 2次)火災	事故発生原因 主)シール管理不良 副)
施設名称 アロマ製造装置 パラキシレン製造装置	機器 ポンプ	材質 ケーシング SCPH2 サクシオンヘッド SCPH2	概略の寸法 吐出量 39,624 m ³ /日
ガスの種類および名称 可燃性ガス (パラジエチルベンゼン)	高圧ガス製造能力 247,632,124.3 m ³ /日(事業所) 109,373,784.4 m ³ /日(施設)	常用圧力 2.95MPa	常用温度 190℃
被害状況(人的被害、物的被害) 人的被害: なし 物的被害: 約 50 百万円(周辺配管、ポンプ、電気設備、計装設備、鉄骨架台)			
<p>事故の概要</p> <p>アロマ製造装置内のパラキシレン製造装置で、定常運転中、ポンプのメカニカルシールからガスが漏えいし、静電気火花により着火し、火災に至った(図 1、図 2、図 3 参照)。</p> <p>以下、事故の概要を時系列で記す。</p> <p>9月6日(月)</p> <p>22時00分頃 運転部門員(フィールド担当)は、パラキシレン製造装置の巡回点検をしたが、異常は認められなかった。</p> <p>22時40分頃 パラキシレン製造装置のポンプ付近に設けた定置式ガス検知器が漏えいを検知し、計器室のアラームが発報した。</p> <p>22時42分頃 計器室にいた運転部門員(ボード担当)は、アラームの発報を確認し、監視モニターをパラキシレン製造装置のポンプ付近に向けたところ、火災を覚知した。</p> <p>22時45分頃 運転部門は、アロマ製造装置の緊急停止を開始した。計器室にいた運転部門員(班長)は、構内 199 番通報(所内緊急通報)をした。</p> <p>22時52分頃 構内 199 番通報(所内緊急通報)を受けた宿直者は、119 番通報をした。</p> <p>23時05分 事業所は、防災本部を立ち上げ、現地指揮所を設置した。</p> <p>23時23分 公設消防は、現場に到着した。</p> <p>23時32分 自衛消防は、泡放射を開始した。</p> <p>23時40分頃 自衛消防は、火災場所の周辺機器に散水を開始した。</p> <p>23時50分 事業所は、公設消防に指揮権を委譲した。</p> <p>9月7日(火)</p> <p>00時11分 公設消防は、鎮圧を宣言した。自衛消防は、泡放射を停止した。</p> <p>00時15分頃 公設消防と自衛消防は、ポンプ周りで液体の漏えいを覚知した。</p> <p>00時34分頃 自衛消防は、ポンプ周辺に霧状放水を開始した

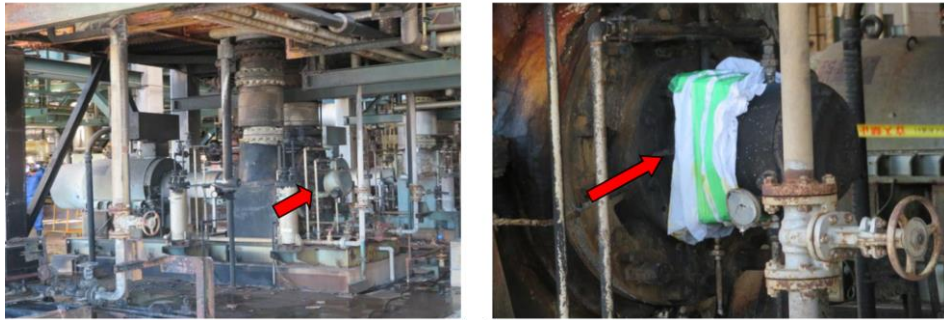
図1 事故発生後のパラキシレン製造装置のポンプ付近
(矢印は、漏えい箇所を示す)

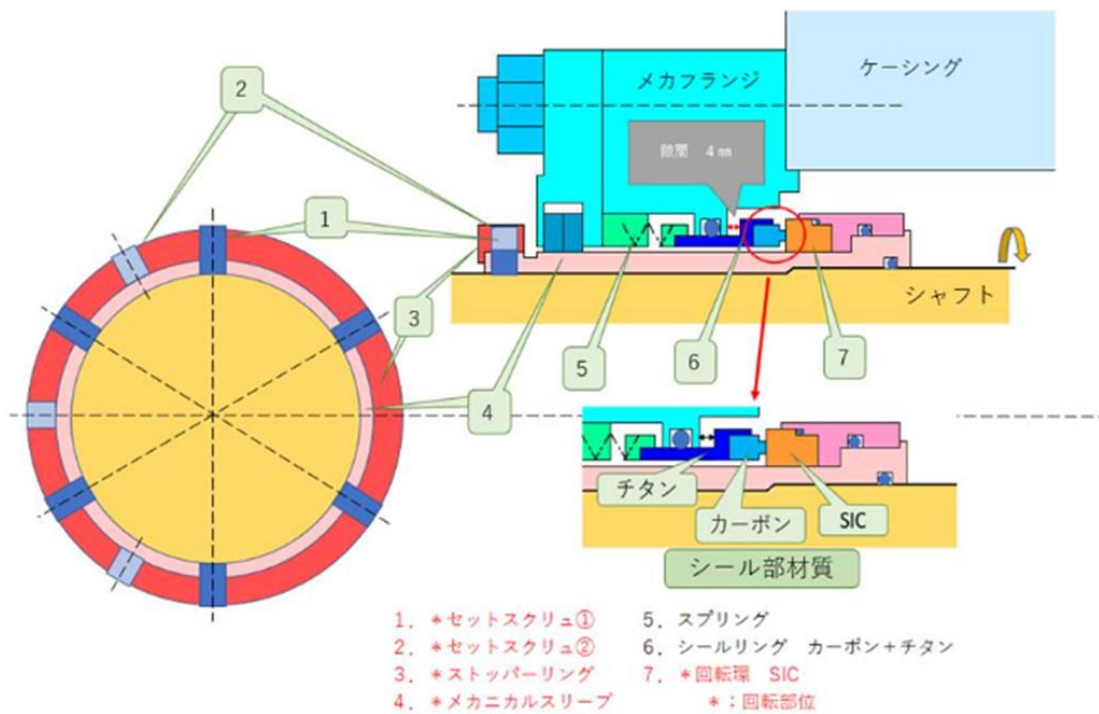
図3 メカニカルシールの概略図

セットスクリーは、図3の左図に示すとおり、ストッパーリング(図3の3.)とシャフト、ストッパーリングとメカニカルスリーブの両方を固定している。セットスクリーをシャフトに対して垂直方向に締め付けることで、シャフトまたはメカニカルスリーブに押し付け、摩擦によって固定している。これにより、メカニカルスリーブとシャフトが固定される。

① セットスクリュー①と②が緩むことで、メカニカルスリーブとシャフトの固定が緩み、メカニカルスリーブが内部流体の圧力により大気側(図3では左側)に移動した。

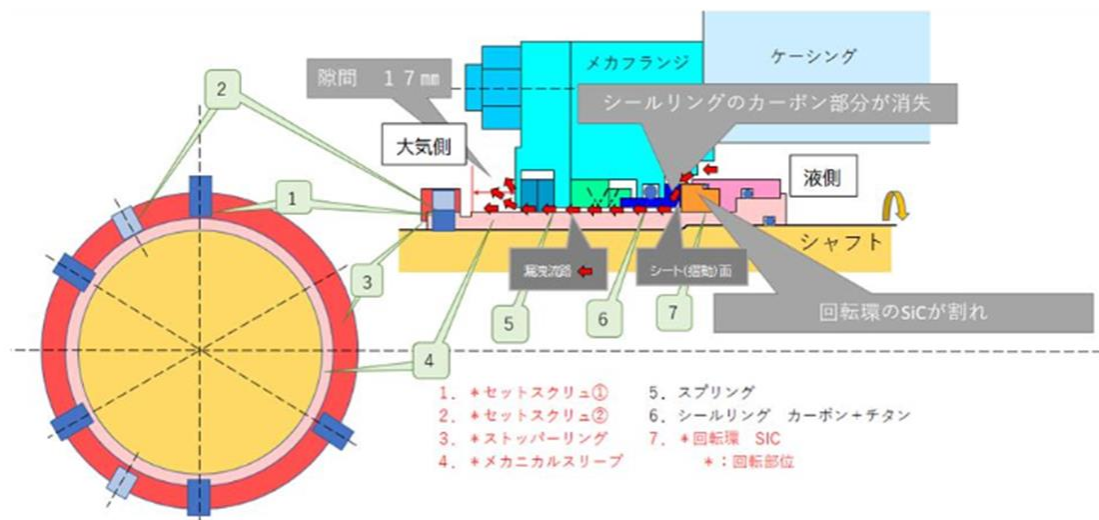
図4 事故発生時のメカニカルシール状態

- ポンプの分解点検を実施し、反カップリング側のメカニカルシールで、次の損傷を確認した(図4、図5参照)。メカニカルスリーブを固定するセットスクリー①(図4の1.)は、全6本のうち、5本が緩み、1本が外れていた。外れていた1本は、紛失していた。
- メカニカルスリーブを固定するセットスクリー②(図4の2.)は、全3本のうち、2本が緩み、1本が外れていた。外れていた1本は、紛失していた。
- メカニカルスリーブ(図4の4.)は、大気側に17mm移動していた。
- シールリングは、カーボンが消失していた(図5の①と②参照)
- 回転環は、SiC(炭化けい素)が割れていた(図5の③参照)。

① 2020年にメカニカルシールの整備を実施したとき、セットスクリューの締結ルールがなく、作業員の経験で締結を実施した。そのため、締結力の不足または不均一があったと推定する。

② シールリングと回転環の間に過大な面圧が生じ、シールリングのうち硬度の低いカーボンが摩耗し、消失した。

③ シールリングのカーボンの消失に伴い、チタンが回転環(SiC)に接触し、回転環(SiC)が割れた。

④ 回転環(SiC)の割れにより、メカニカルシールのシール性能は失われ、漏えいに至った。

(1) メカニカルシールのセットスクリューの締結管理

① メカニカルシールのメーカーから、セットスクリューの全周均一な締付けのための具体例を示した締結手順に関する資料を個別に受け取った。

② 設備保全部門を対象に、締結手順の教育を行い、運用を開始した。

③ 締結手順の内容を、年度内に事業所の規程類に反映した。

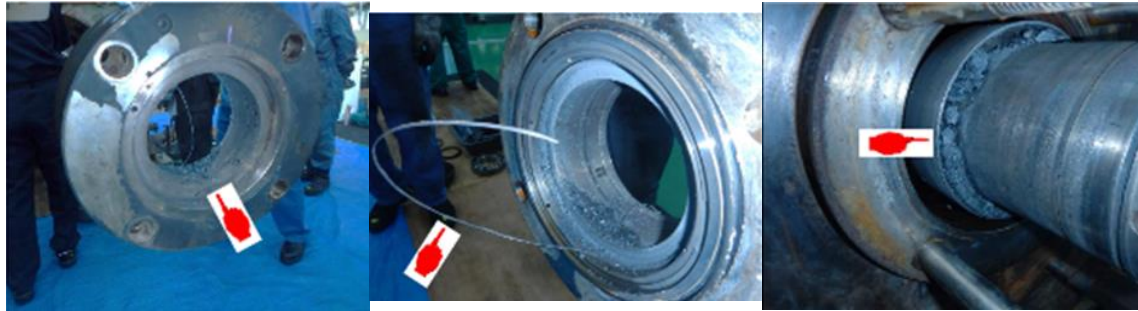
図 5 ポンプの分解点検で確認したメカニカルシール(反カップリング側)の状態

- ① メカニカルシールフランジの内周面に砕けたシールリング(カーボン)が堆積していた。 ② メカニカルシールフランジの背面にシールリング(チタン)が巻かれていた。 ③ 回転環の SiC(炭化けい素)が割れていた。
