高圧ガス事故概要報告

整理番号 2021-432	事故の呼称 常圧蒸留装置熱交換器チャンネルフランジより火災		
事故発生日時 2021年8月20日(金) 22時50分	事故発生場所 大阪府 堺市	事故発生事象 1次)漏えい② 2次)火災	事故発生原因 主)締結管理不良 副)施工管理不良
施設名称 常圧蒸留 装置	機器 熱交換器	材質 フランジ : SA182 Gr.F11 チューブシート : SA182 Gr.F11 + SUS321 クラッド スタッドボルト : SA193 Gr.B16	概略の寸法 熱交換器 : 全長 3,959mm、 内径 840mm スタッドボルト : 呼び 2-1/4-8UN、 長さ 730mm
ガスの種類および名称 管側 : 可燃性ガス(水素、ナフサ) 胴側 : 可燃性ガス(水素、軽油)	高圧ガス製造能力 199,850,085.3 m ³ /日 (事業所) 42,744,784.0 m ³ /日 (施設)	常用圧力 管側 : 3.11MPa 胴側 : 2.41MPa	常用温度 管側 : 524°C 胴側 : 385°C
被害状況(人的被害、物的被害) 人的被害: なし 物的被害: なし			
<p>事故の概要</p> <p>常圧蒸留装置において、定常運転中、熱交換器(図1参照)のフランジ継手からガスが漏えいし、高温物体(フランジ)に接触して着火し、火災に至った。</p> <p>以下、事故の概要を時系列で記す。</p> <p>8月20日(金)</p> <p>22時50分 常圧蒸留装置の現場を点検中の運転員は、熱交換器のフランジ継手の火災を発見した。 運転員は、速やかに班長と直課長に連絡した。</p> <p>23時05分 運転部門は、119番通報した。</p> <p>23時08分 運転部門は、消火を確認した。</p> <p>23時30分 公設消防が、入構した。</p> <p>8月21日(土)</p> <p>00時00分 運転部門は、軽油脱硫装置への軽油供給停止を完了した(軽油通油ストップ)。</p> <p>02時41分 運転部門は、熱交換器のフランジ継手のガス検知を実施し、漏えいがないことを確認した。</p> <p>03時00分 公設消防は、撤収した。</p> <p>03時20分 運転部門は、フランジ継手の増し締めを実施した。</p> <p>04時05分 運転部門は、増し締めをしたフランジ継手のガス検知を実施し、漏えいがないことを確認した。</p>

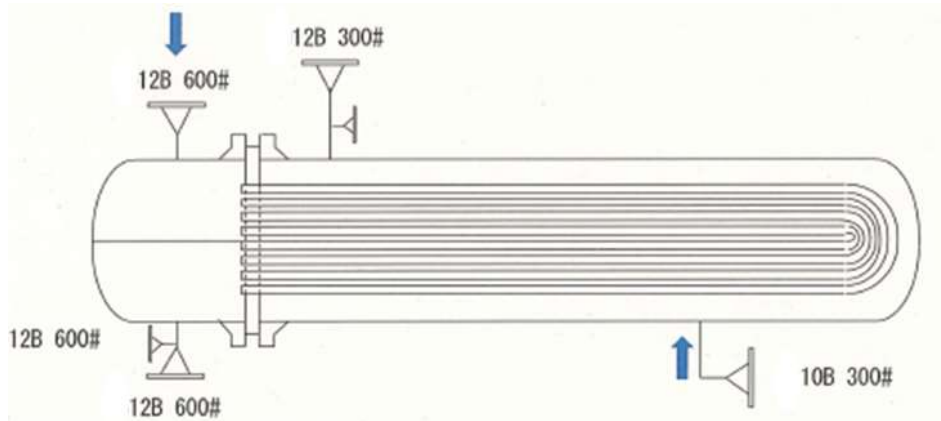
図1 熱交換器の構造

- ① 熱交換器の運転温度は、管側がおよそ477℃、胴側がおよそ340℃である。
- ② 熱交換器の内部流体の自然発火温度は、管側(水素、ナフサ)が200~316℃、胴側(水素、軽油)が250~316℃である。
- ③ 漏えいした内部流体は、大気に拡散し、冷却されるため、自然発火の可能性は低い。
- ④ 漏えいした胴側(水素、軽油)の内部流体が、高温物体(フランジ)に接触して、着火したと推定する。

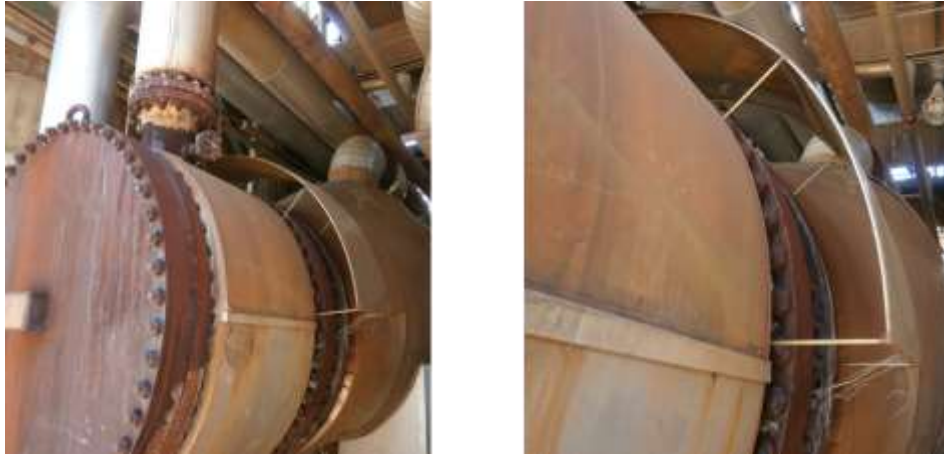
図 2 レインシールドの構造

- ① 運転部門は、常圧蒸留装置の定期修理終了後、スタートアップ作業において、熱交換器フランジ継手のホットボルティング、ガス漏えい検知を行うため、一時的にレインシールド(図 2 参照)を取り外した。
- ② 運転部門は、スタートアップ作業を完了後、レインシールドの復旧をしなかった(失念した)。また、設備部門に対し、レインシールドの取外しについて、引継ぎをしなかった。
- ③ 6月29日から8月20日までのおよそ2か月間、降雨による大量の雨水(図 3、図 4 参照)が熱交換器のフランジとボルトに直接接触し、冷却と加熱による伸縮を繰り返した結果、ガスケットの面圧が低下し、漏えいしたと推定する。

- ① 熱交換器フランジ継手のボルトを増し締めし、ガスケットの面圧を確保した。
- ② レインシールドを、復旧した。

- ① 運転部門員に対し、レインシールド設置の重要性、復旧作業時の引継ぎについて、教育した。
- ② 定期修理で使用しているチェックシートに、レインシールドの復旧項目を追加した。
- ③ スタートアップ作業前、スタートアップ作業後(装置の昇温後、温度が安定した時点)、定期(1回/半年)に点検を実施するため、レインシールド点検表を新たに作成した。
