高圧ガス事故概要報告

整理番号 2021-490	事故の呼称 ポリエチレン製造施設高圧分離器エチレン噴出火災事故			
事故発生日時 2021年11月3日(水) 20時19分	事故発生場所 千葉県 市原市	事故発生事象 1次)漏えい③ 2次)火災	事故発生原因 主)検査管理不良 副)	
施設名称 ポリエチレン 製造施設	機器 分離器、 配管、 放出管	材質 高圧分離器: (胴体)A302B Modify (上部蓋)A336 Modify 配管:STS49(STS480) 放出管:STPG370	概略の寸法 高圧分離器:外径 1300mm、 長さ 3600mm 配管:4B XXS※ ※米国 MSS が定めた肉厚 放出管:2B	
ガスの種類および名称 可燃性ガス(エチレン)	高圧ガス製造能力 39,412,886.4 m ³ /日(事業所) 4,200,003.4 m ³ /日(施設)		常用圧力 29MPa	常用温度 320℃
被害状況(人的被害、物的被害) 人的被害 : なし 物的被害 : 放出管と保温材の焼損				
<p>事故の概要</p> <p>ポリエチレン製造施設において、定常運転中、配管内でエチレンの分解反応(デコンポジション)が発生し、安全装置(破裂板と自動圧力制御装置)が作動し、可燃性ガス(エチレン)が漏えいした。</p> <p>漏えいした可燃性ガス(エチレン)は、放出管の開口部から放出されたが、放出管下部の水抜き穴からも噴出し、静電気火花により着火し、火災が発生した。</p> <p>以下、事故の概要を時系列で記す。</p> <p>20時19分 中央計器室の運転員は、異常音を確認した。 (このとき、高圧分離器とリサイクル高温クーラを結ぶ配管(以下「リサイクル配管」という)で、エチレンの分解反応(デコンポジション)が発生していた(図1参照)。) リサイクル配管に設けた破裂板(図1参照(※1))が、破裂した。 高圧分離器に設けた2つの破裂板(図1参照(※2))が、破裂した。 高圧分離器に設けたインターロック(温度制御)が作動し、大気放出弁(図1参照(※3))が、開となった。 それぞれの安全装置の放出管から、黒煙とともにエチレンガスが放出された。 中央計器室の運転員は、遠隔監視カメラの映像で、高圧分離器付近で火災が発生したことを確認した。</p> <p>20時22分 運転員Aは、放水銃による放水を開始した。</p> <p>20時25分 計器室で緊急通報警報ボタンを押下してサイレン音を吹鳴させて、自衛防災体制へ移行した。</p> <p>20時25分 運転員Aは、遠隔監視カメラの映像で、高圧分離器付近で火災の鎮圧を確認した。</p> <p>20時40分 当直者Aは、ホットラインで公設消防に通報した。 運転員Bは、リアクター第7系列の窒素パージを開始した

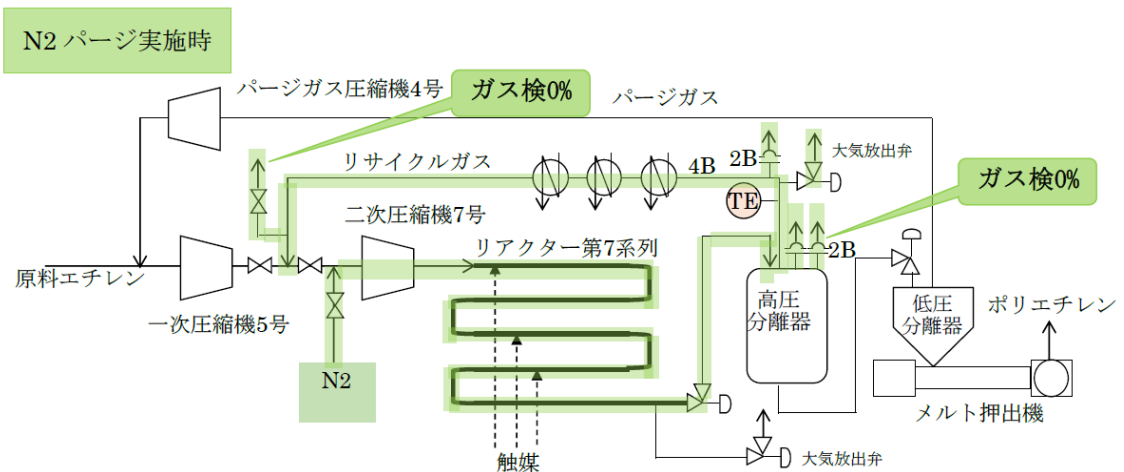
図2 ポリエチレン製造施設の高圧分離器の周辺フロー(窒素パージ時)

照)。
21 時 30 分	公設消防が、入構した。 自衛防災隊の現地部長は、公設消防に指揮権を移譲した。
22 時 02 分	公設消防は、鎮火を確認した。
22 時 06 分	運転員 B は、窒素パージ大気放出管と高圧分離器の破裂板の放出管で(図 2 参照)、携帯型ガス検知器を用いて、ガス検知なしを確認した。
22 時 37 分	運転員 B は、リアクター第 7 系列の窒素パージを終了した。 運転員 A は、放水銃による放水を停止した。
22 時 56 分	公設消防は、撤収した。

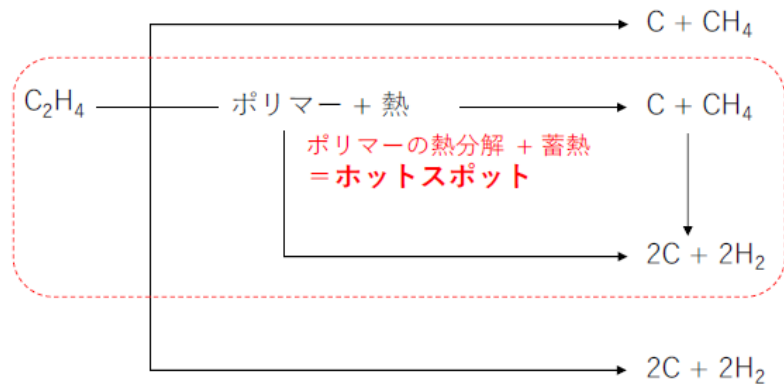
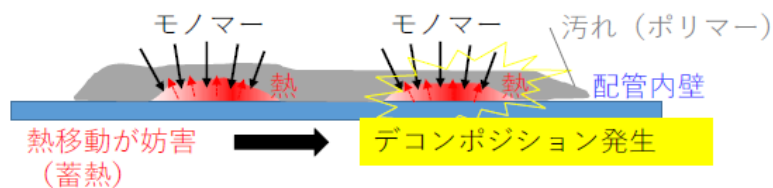
図3 エチレンの分解反応(デコンポジション)

エチレンの分解反応(デコンポジション)は、高圧法ポリエチレンプラント特有のエチレンの分解反応である。ポリエチレンの熱分解を経由する反応と同時に進行すると考えられ、炭素、メタン、水素が発生する。反応開始後 0.1 秒～0.2 秒以内に 1000℃近くまで上昇し、圧力も急上昇する。詳細なメカニズムは解明されていないが、管壁に付着したポリマーの蓄熱(ホットスポット)と分解を起点に発生するという説が有力である(図 3 参照)。

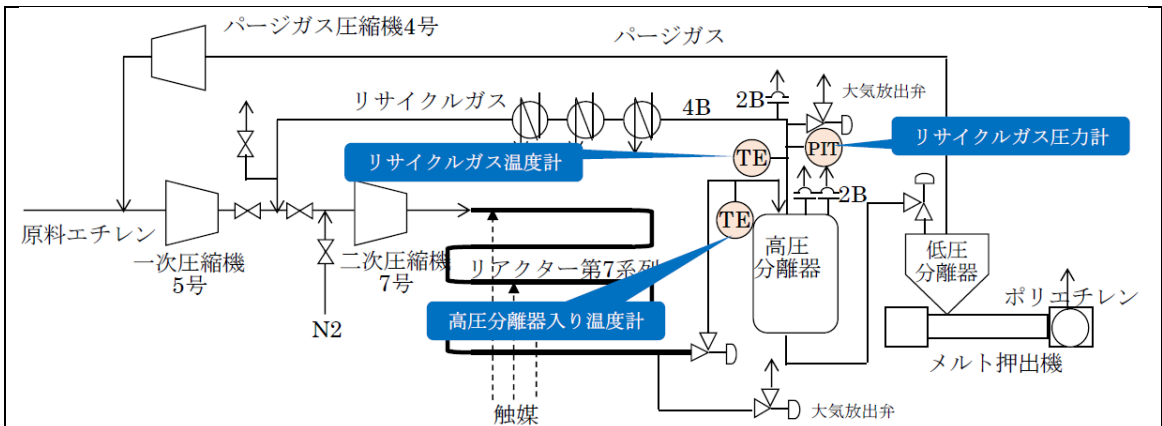
図4 高压分離器周辺の温度計と圧力計

高圧分離器に設けたインターロック(温度制御)が作動する前後のリサイクル配管の圧力と温度のトレンドを見ると、温度と圧力が瞬時に急上昇し、検出上限(温度 450℃、圧力 31.31MPa)以上に振り切れた後、温度と圧力が低下していることから、リサイクル配管内でデコンポジションが発生したと推定される(図 4、図 5 参照)。

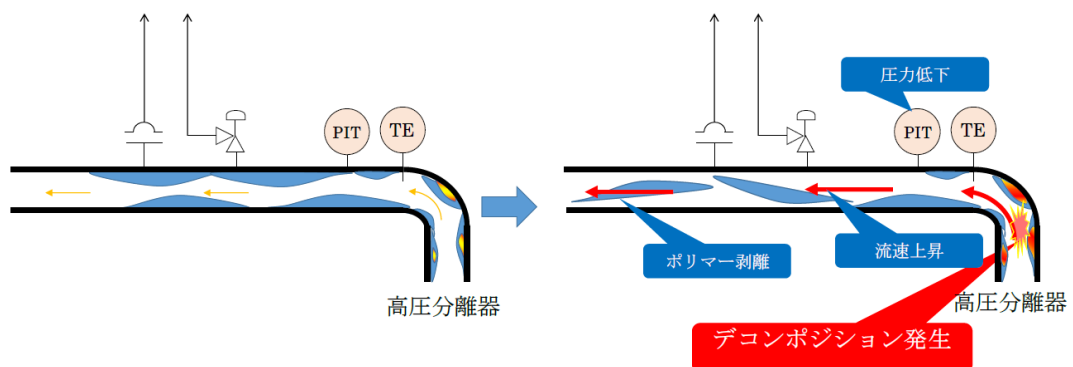
図6 エチレンの分解反応(デコンポジション)が発生したメカニズム

高圧分離器から回収されるリサイクルガスにポリマーが飛沫同伴し、リサイクル配管内壁に付着、蓄積した。リサイクル配管の温度計上流部分に蓄積したポリマー内で蓄熱が起こり、ポリマーの熱分解反応が進行し、その分解熱によりエチレンの分解反応(デコンポジション)に至ったと推測される(図 6 参照)。

リアクター、高圧分離器および低圧分離器では、運転中に流体を流すことでデコンポジションの要因となるポリマーの付着を除去している。デコンポジションが発生したリサイクル配管では、運転中のポリマー付着物の除去が行われていなかった。

<p>ガス(エチレン)に炭化物の粒子が含まれていたことで噴出帯電が発生し、この静電気が着火源になったと考えられる。</p>
<p>事業所側で講じた対策(再発防止対策)</p> <ol style="list-style-type: none"> ① 放出管の水抜き穴を閉止し、破裂板が破裂したとき、放出管の低い箇所ではガスが漏えいしないようにする(他の系列を含む)。また、放出管には、放出時の妨げとならないキャップを取り付け、雨水侵入防止措置を行う。 ② 事故が発生した系列では、2022年度の定期修理でリサイクル配管の内部点検を行い、ポリマーの付着が著しい場合は、清掃を行う。その点検結果をもとに、清掃周期を決定する。 ③ その他の系列は、事故が発生した系列と比較してポリマーの付着性が低いが、その中で比較的付着性の高い系列について、2023年度の定期修理でリサイクル配管の内部点検を行い、ポリマーの付着が著しい場合は、清掃を行う。配管の清掃方法は、配管を開放してジェット洗浄を行う。
<p>教訓(事故調査解析委員会作成)</p> <ol style="list-style-type: none"> ① 異物は多くの種類がある。例えば、取扱い物質の化学反応では、目的とする反応主生成物以外に多くの副生成物が生成されるが、その種類と特性は十分に解明されていないということを認識しなければならない。 ② エチレンの分解反応(デコンポジション)の詳細なメカニズムは解明されていないため、発生の予測が困難であることを前提に被害拡大防止のための対策を講じることが有効である。デコンポジションが発生した際に、安全措置が適切に作動するよう維持されていることを確認することが重要である。 ③ デコンポジションはポリマーが起点となりうるため、ポリマーが付着する場所と量を把握し、管理することが必要である。
<p>事業所の事故調査委員会</p> <p>事故対策会議を3回(第1回:2011年11月5日、第2回:2011年11月17日、第3回:2022年1月18日)開催し、事故原因の調査、対策の確認(実施済みの対策は、成果の検証を含む)を実施した。</p>

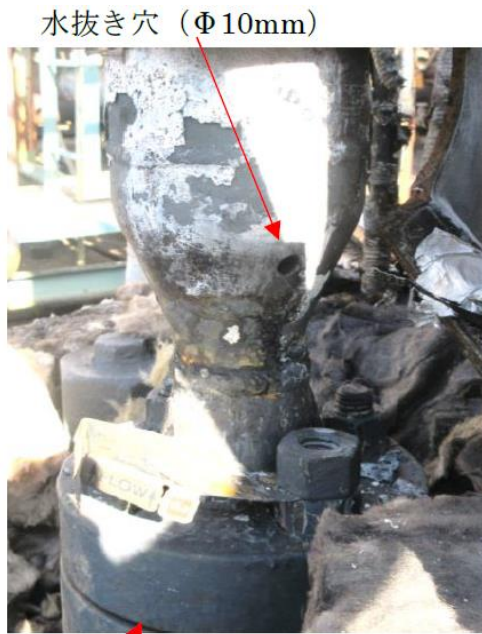
R/D 挿入箇所
図 7 高圧分離器に設けた破裂板の放出管の下部

しかし、高圧分離器に設けた破裂板の放出管の下部には、水抜き穴(内径 10mm)があり(図 7 参照)、遠隔監視カメラの映像では、この水抜き穴から可燃性ガス(エチレン)と炭化物が噴出する様子が確認された。この噴出した可燃性ガス(エチレン)が、高圧分離器の周辺に滞留したと考えられる。なお、流動解析を行った計算結果でも、放出管の水抜き穴から可燃ガス等が噴出することが確認されている。(図 8 参照)

高圧分離器の周辺は防爆エリアであり、定常運転中、火気は存在しない。また、噴出した可燃性ガス(エチレン)は、破裂板の破裂による圧力低下と外気の接触により急冷されるため、自然発火温度(425℃)には達しない。水抜き穴から噴出した可燃性
