高圧ガス事故概要報告

整理番号 2021-490	事故の呼称 ポリエチレン製造施設高圧分離器エチレン噴出火災事故			
事故発生日時 2021年11月3日(水) 20時19分	事故発生場所 千葉県 市原市	事故発生事象 1次)漏えい③ 2次)火災	事故発生原因 主)検査管理不良 副)	
施設名称 ポリエチレン 製造施設	機器 分離器、 配管、 放出管	材質 高圧分離器: (胴体)A302B Modify (上部蓋)A336 Modify 配管:STS49(STS480) 放出管:STPG370	概略の寸法 高圧分離器:外径 1300mm、 長さ 3600mm 配管:4B XXS※ ※米国 MSS が定めた肉厚 放出管:2B	
ガスの種類および名称 可燃性ガス(エチレン)	高圧ガス製造能力 39,412,886.4 m ³ /日(事業所) 4,200,003.4 m ³ /日(施設)		常用圧力 29MPa	常用温度 320℃
被害状況(人的被害、物的被害) 人的被害 : なし 物的被害 : 放出管と保温材の焼損				
<p>事故の概要</p> <p>ポリエチレン製造施設において、定常運転中、配管内でエチレンの分解反応(デコンポジション)が発生し、安全装置(破裂板と自動圧力制御装置)が作動し、可燃性ガス(エチレン)が漏えいした。</p> <p>漏えいした可燃性ガス(エチレン)は、放出管の開口部から放出されたが、放出管下部の水抜き穴からも噴出し、静電気火花により着火し、火災が発生した。</p> <p>以下、事故の概要を時系列で記す。</p> <p>20時19分 中央計器室の運転員は、異常音を確認した。 (このとき、高圧分離器とリサイクル高温クーラを結ぶ配管(以下「リサイクル配管」という)で、エチレンの分解反応(デコンポジション)が発生していた(図1参照)。) リサイクル配管に設けた破裂板(図1参照(※1))が、破裂した。 高圧分離器に設けた2つの破裂板(図1参照(※2))が、破裂した。 高圧分離器に設けたインターロック(温度制御)が作動し、大気放出弁(図1参照(※3))が、開となった。 それぞれの安全装置の放出管から、黒煙とともにエチレンガスが放出された。 中央計器室の運転員は、遠隔監視カメラの映像で、高圧分離器付近で火災が発生したことを確認した。</p> <p>20時22分 運転員Aは、放水銃による放水を開始した。</p> <p>20時25分 計器室で緊急通報警報ボタンを押下してサイレン音を吹鳴させて、自衛防災体制へ移行した。</p> <p>20時25分 運転員Aは、遠隔監視カメラの映像で、高圧分離器付近で火災の鎮圧を確認した。</p> <p>20時40分 当直者Aは、ホットラインで公設消防に通報した。 運転員Bは、リアクター第7系列の窒素パージを開始した

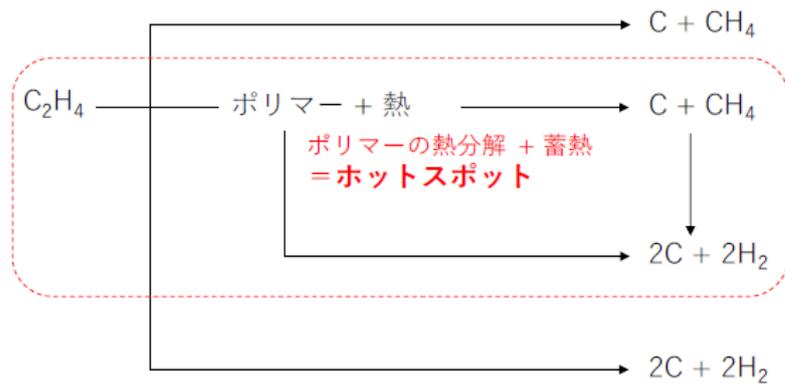
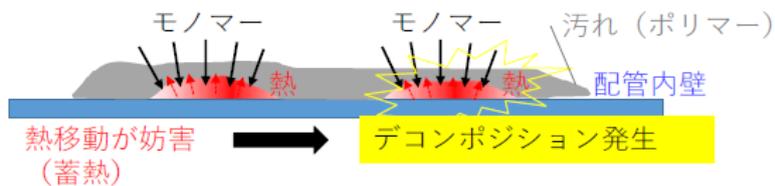
図3 エチレンの分解反応(デコンポジション)

エチレンの分解反応(デコンポジション)は、高圧法ポリエチレンプラント特有のエチレンの分解反応である。ポリエチレンの熱分解を経由する反応と同時に進行すると考えられ、炭素、メタン、水素が発生する。反応開始後 0.1 秒～0.2 秒以内に 1000℃近くまで上昇し、圧力も急上昇する。詳細なメカニズムは解明されていないが、管壁に付着したポリマーの蓄熱(ホットスポット)と分解を起点に発生するという説が有力である(図 3 参照)。

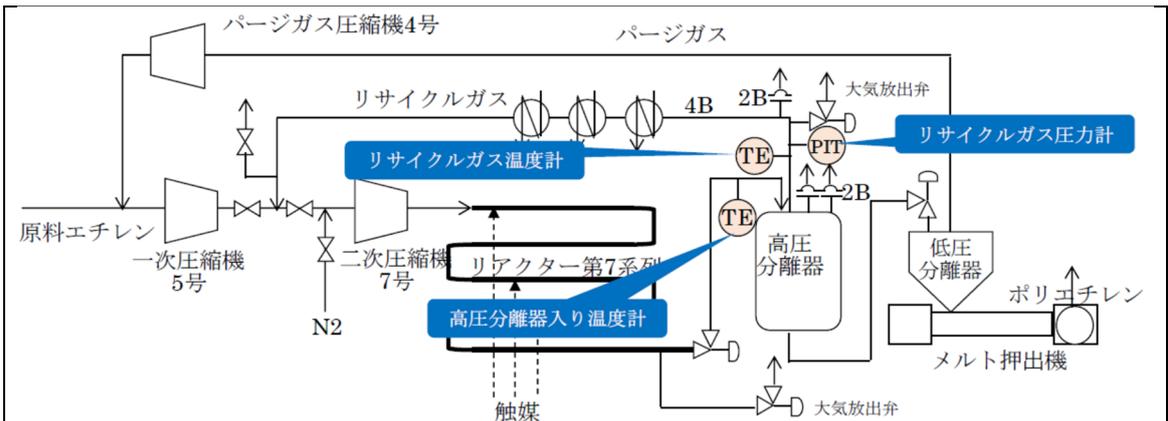
図4 高压分离器周辺の温度計と圧力計

高圧分離器に設けたインターロック(温度制御)が作動する前後のリサイクル配管の圧力と温度のトレンドを見ると、温度と圧力が瞬時に急上昇し、検出上限(温度 450℃、圧力 31.31MPa)以上に振り切れた後、温度と圧力が低下していることから、リサイクル配管内でデコンポジションが発生したと推定される(図 4、図 5 参照)。

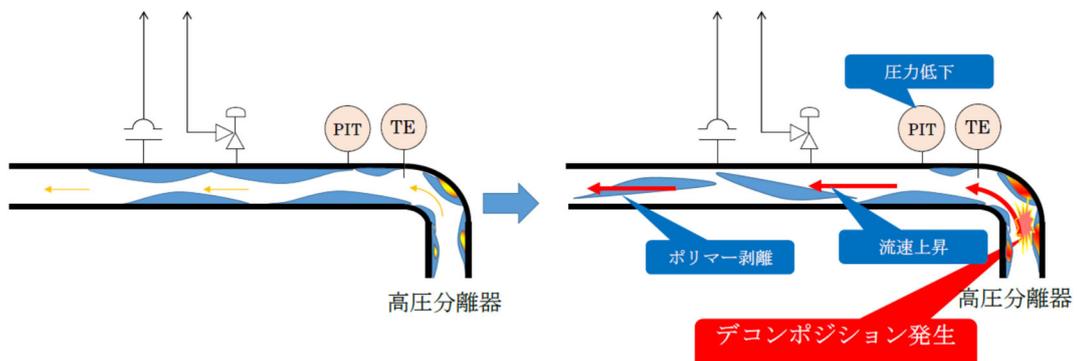
図6 エチレンの分解反応(デコンポジション)が発生したメカニズム

高圧分離器から回収されるリサイクルガスにポリマーが飛沫同伴し、リサイクル配管内壁に付着、蓄積した。リサイクル配管の温度計上流部分に蓄積したポリマー内で蓄熱が起こり、ポリマーの熱分解反応が進行し、その分解熱によりエチレンの分解反応(デコンポジション)に至ったと推測される(図 6 参照)。

リアクター、高圧分離器および低圧分離器では、運転中に流体を流すことでデコンポジションの要因となるポリマーの付着を除去している。デコンポジションが発生したリサイクル配管では、運転中のポリマー付着物の除去が行われていなかった。

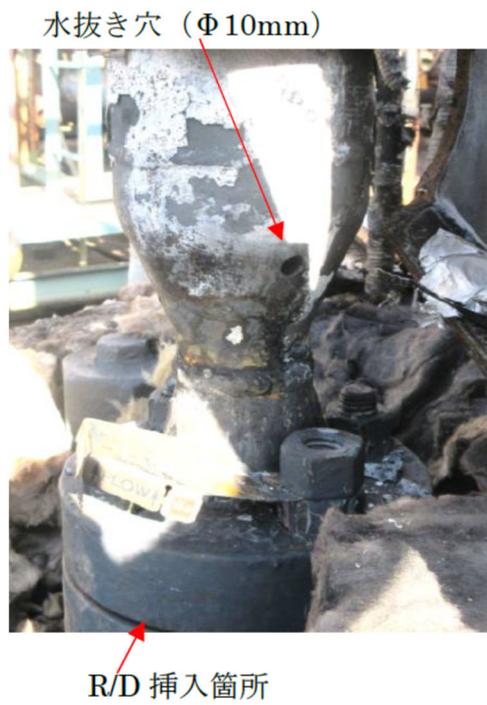
図 7 高圧分離器に設けた破裂板の放出管の下部

しかし、高圧分離器に設けた破裂板の放出管の下部には、水抜き穴(内径 10mm)があり(図 7 参照)、遠隔監視カメラの映像では、この水抜き穴から可燃性ガス(エチレン)と炭化物が噴出する様子が確認された。この噴出した可燃性ガス(エチレン)が、高圧分離器の周辺に滞留したと考えられる。なお、流動解析を行った計算結果でも、放出管の水抜き穴から可燃ガス等が噴出することが確認されている。

高圧分離器の周辺は防爆エリアであり、定常運転中、火気は存在しない。また、噴出した可燃性ガス(エチレン)は、破裂板の破裂による圧力低下と外気の接触により急冷されるため、自然発火温度(425℃)には達しない。水抜き穴から噴出した可燃性

<p>ガス(エチレン)に炭化物の粒子が含まれていたことで噴出帯電が発生し、この静電気が着火源になったと考えられる。</p>
<p>事業所側で講じた対策(再発防止対策)</p> <ol style="list-style-type: none"> ① 放出管の水抜き穴を閉止し、破裂板が破裂したとき、放出管の低い箇所ではガスが漏えいしないようにする(他の系列を含む)。また、放出管には、放出時の妨げとならないキャップを取り付け、雨水侵入防止措置を行う。 ② 事故が発生した系列では、2022年度の定期修理でリサイクル配管の内部点検を行い、ポリマーの付着が著しい場合は、清掃を行う。その点検結果をもとに、清掃周期を決定する。 ③ その他の系列は、事故が発生した系列と比較してポリマーの付着性が低いが、その中で比較的付着性の高い系列について、2023年度の定期修理でリサイクル配管の内部点検を行い、ポリマーの付着が著しい場合は、清掃を行う。配管の清掃方法は、配管を開放してジェット洗浄を行う。
<p>教訓(事故調査解析委員会作成)</p> <ol style="list-style-type: none"> ① 異物は多くの種類がある。例えば、取扱い物質の化学反応では、目的とする反応主生成物以外に多くの副生成物が生成されるが、その種類と特性は十分に解明されていないということを認識しなければならない。 ② エチレンの分解反応(デコンポジション)の詳細なメカニズムは解明されていないため、発生の予測が困難であることを前提に被害拡大防止のための対策を講じることが有効である。デコンポジションが発生した際に、安全措置が適切に作動するよう維持されていることを確認することが重要である。 ③ デコンポジションはポリマーが起点となりうるため、ポリマーが付着する場所と量を把握し、管理することが必要である。
<p>事業所の事故調査委員会</p> <p>事故対策会議を3回(第1回:2011年11月5日、第2回:2011年11月17日、第3回:2022年1月18日)開催し、事故原因の調査、対策の確認(実施済みの対策は、成果の検証を含む)を実施した。</p>
