高圧ガス事故概要報告

| 整理番号 2021-425 | 事故の呼称 LNG 受け入れの際に配管内液封となったことによる、安全弁作動でのガス漏えい事故 | | | |
| 事故発生日時 2021年10月4日(月) 15時40分 | 事故発生場所 岡山県 岡山市 | 事故発生事象 1次)漏えい③ 2次) | 事故発生原因 主)誤操作など 副) | |
| 施設名称 LNGタンク基地 | 機器 配管、安全弁 | 材質 配管 : SUS304 安全弁 : SUS304 | 概略の寸法 配管 : 50A Sch5S 安全弁 : 弁座径 17mm | |

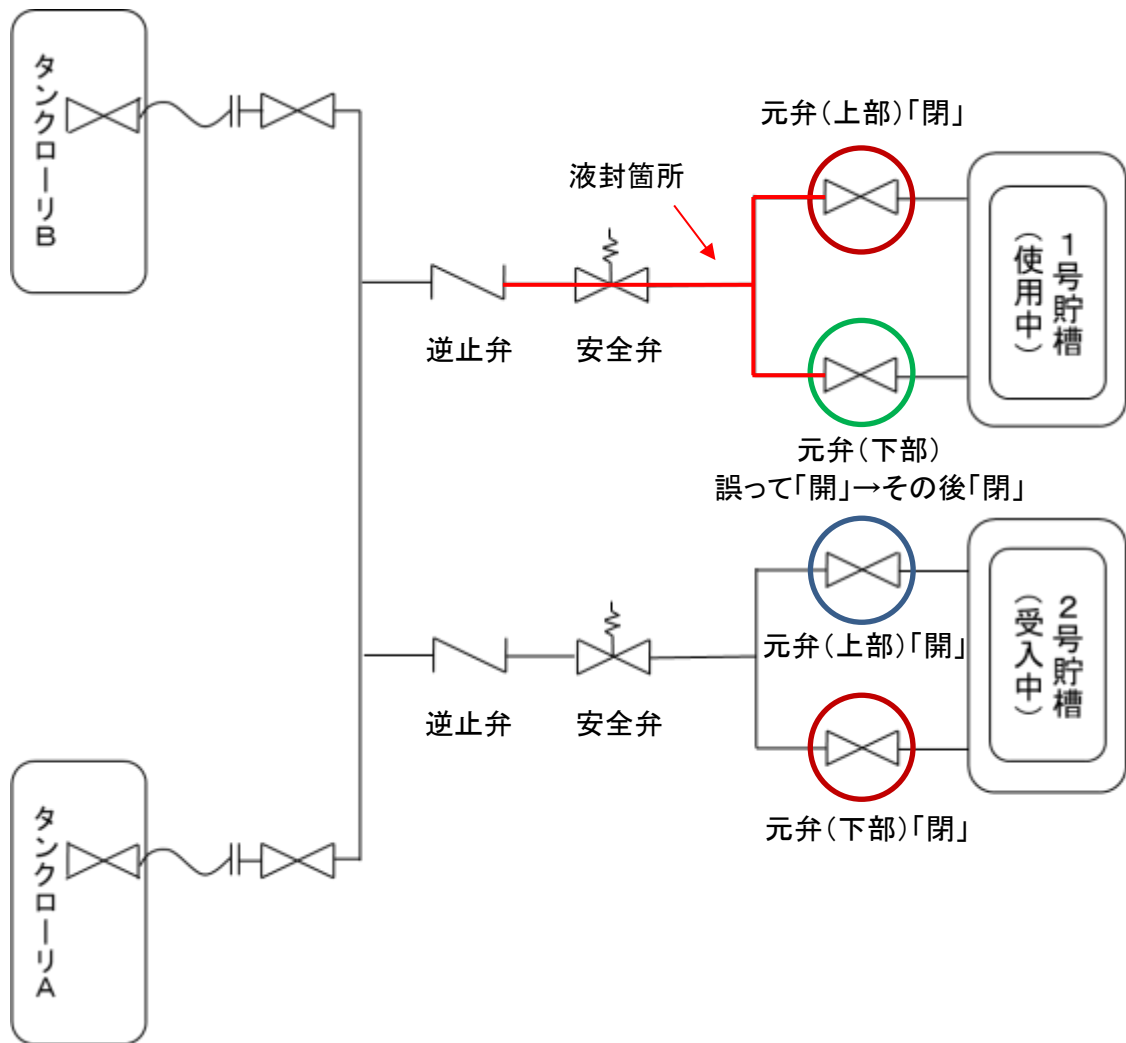
図1 設備の概略図
(ヒアリング内容を元に高圧ガス保安協会が作成)

| <p>事故の概要</p> <p>LNGタンク基地において、タンクローリから貯槽にLNGを受入れるとき、タンクローリの乗務員が受入れ先の貯槽を誤認し、誤ったバルブ操作をしたため、配管の一部が液封となり、外気温で圧力が上昇して、安全弁が作動し、LNGが漏えいした(図1、図2参照)。</p> <p>以下、事故の概要を時系列で記す。</p> <p>10月4日(月)</p> <p>15時00分 タンクローリAから2号貯槽に受入れ作業中、タンクローリBが到着した。</p> <p>15時30分 LNGタンク基地の受入れ責任者は、タンクローリBの乗務員とともに、タンクローリBから2号貯槽へ受入れ作業を開始するため、タンクローリをフレキシブルチューブで接続し、フレキシブルチューブ内を窒素置換した。</p> <p>15時35分 タンクローリBの乗務員は、受入れ先を1号貯槽と誤認識し、1号貯槽の元弁(下部)を開操作した。</p> <p>15時35分~ 15時40分 タンクローリBの乗務員は、2号貯槽の元弁(上部)が開いていることに気づき、受入れ責任者に確認した。</p> <p>15時35分~ 15時40分 受入れ責任者は、タンクローリBの乗務員に、受入れ先は2号貯槽であり、1号貯槽ではないと伝えた。</p> <p>15時35分~ 15時40分 タンクローリBの乗務員は、1号貯槽の元弁(下部)を閉操作した(この閉操作で、1号貯槽の元弁(上部、下部)から逆止弁の間は、液封となった)。</p> <p>15時40分 16時00分 液封配管は、外気温により圧力が上昇し、安全弁が作動した。 タンクローリAおよびタンクローリBから2号貯槽へ受入れ作業を再開した。</p> <p>10月5日(火) 8時30分頃 LNGタンク基地の事業者は、公設消防に事故発生の連絡をした。</p> | | | | |

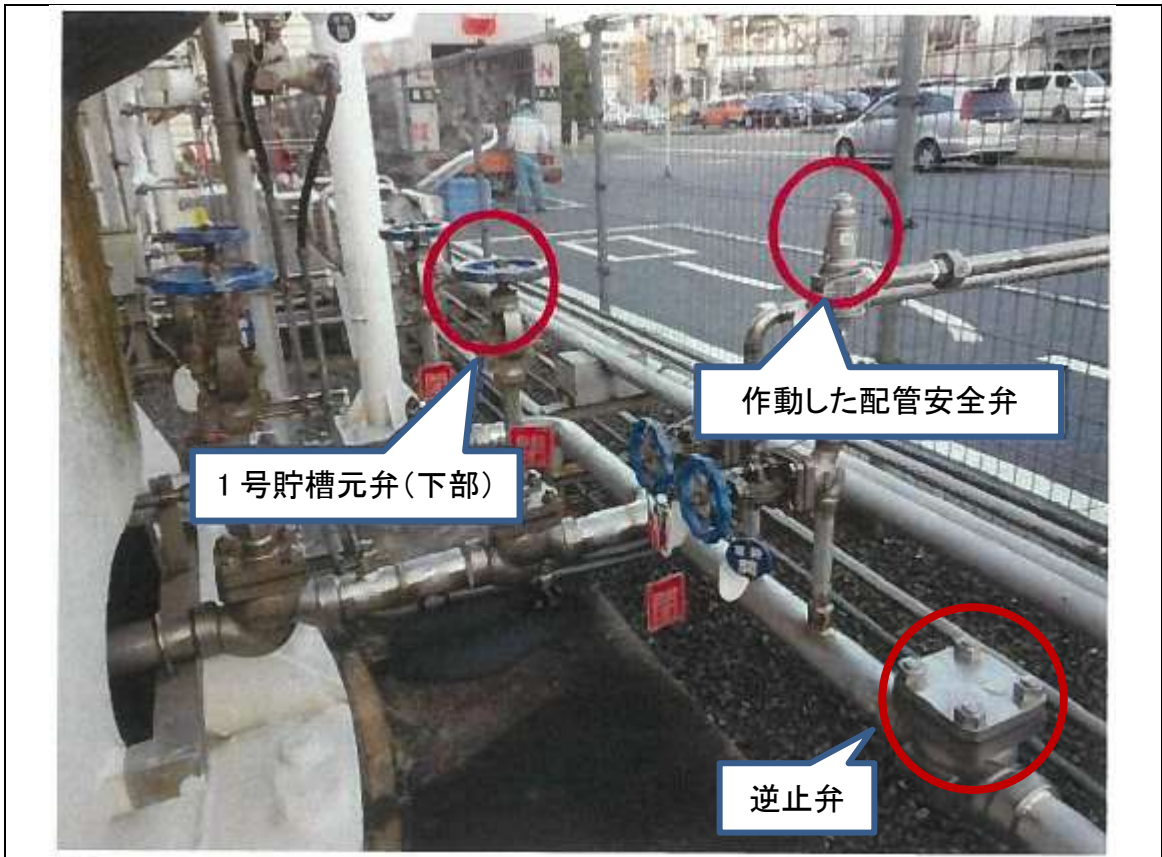
図2 誤開閉した1号貯槽元弁(下部)、逆止弁および作動した安全弁

| <p>事業所側で講じた対策(再発防止対策)</p> <p>(1) 作業手順書の見直し タンクローリ事業者と協議し、受入れ責任者が LNG タンクの元弁のバルブ操作を、タンクローリの乗務員がタンクローリ側のバルブ操作を行うことを作業手順書に記載し、責任区分を明確化した。</p> <p>(2) 教育の実施 見直した作業手順書をタンクローリ事業者に交付し、タンクローリの乗務員に LNG タンクの元弁のバルブ操作をしてはならないことを教育した。</p> <p>(3) 物理的な対策の検討 LNG タンク設備とタンクローリ停止場所の間のフェンスの扉を改造し、受入れ作業中にタンクローリの乗務員が元弁に容易に近づけないように措置を講じた。</p> |

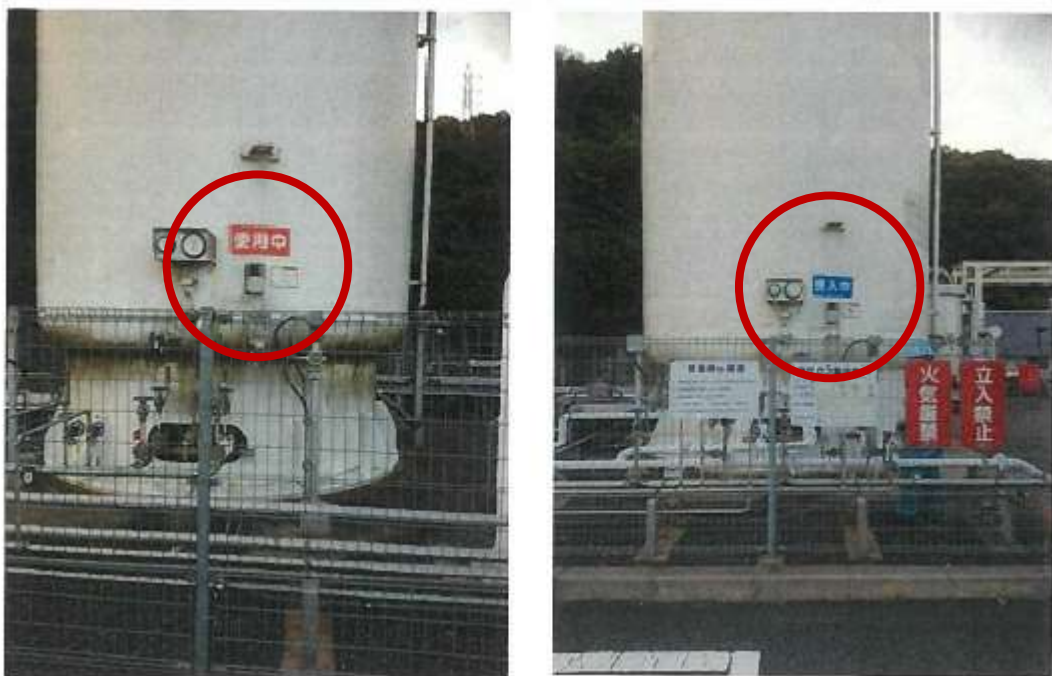
| <p>事故発生原因の詳細</p> <p>(1) 作業責任区分の暗黙知化 受入れ責任者が LNG タンクの元弁のバルブ操作を、タンクローリの乗務員がタンクローリ側のバルブ操作を行うことが暗黙知とされており、作業手順書に作業責任区分の記載がなかった。</p> <p>(2) タンクローリの乗務員の確認不足 使用中の貯槽は「赤札」を、受入れ予定の貯槽は「青札」を表示して識別していたが、タンクローリの乗務員は表示を確認しなかった。さらに、受入れ責任者の指示を仰がず、1号貯槽のバルブ操作を行った(図3参照)。</p> |

図3 貯槽の「使用中」、「受入中」の表示
