高圧ガス事故概要報告

整理番号 2021-552	事故の呼称 水素製造装置からの水素漏えいおよび静電気による着火事故		
事故発生日時 2021年12月10日(金) 15時17分	事故発生場所 東京都 品川区	事故発生事象 1次)爆発 2次)	事故発生原因 主)設計不良 副)
施設名称 圧縮水素スタンド 水素製造装置	機器 熱交換器	材質 コイル : NCF800HTB	概略の寸法 コイル:外径 60.3mm、厚さ 3.9mm
ガスの種類および名称 可燃性ガス(水素)	高圧ガス製造能力 91,986 m ³ /日(事業所)	常用圧力 82MPa	常用温度 -40~50°C
被害状況(人的被害、物的被害) 人的被害 : なし 物的被害 : なし			
<p>事故の概要</p> <p>圧縮水素スタンド(都市ガスを原料として水素製造装置で水素を製造するオンサイト型(図1参照))の水素製造装置(B号機)の熱交換器コイル溶接継手から水素ガスが漏えいした。さらに、漏えいした水素ガスが排気煙道へ流出し、静電気により着火して爆発した。</p> <p>以下、事故の概要を時系列で記す。</p> <p>12月9日(木) オペレータは、翌日に行う定期の自主点検のため、水素製造装置(A号機、B号機)を停止し、系内を水素ガス(圧力0.55MPa)で保持した。</p> <p>12月10日(金) AM~ オペレータ立合いのもと、点検業者は、定期の自主点検をした。</p> <p>15時15分 オペレータは、水素製造装置(A号機、B号機)を、起動した。水素製造装置の起動に合わせ、原料圧縮機も、スタートアップ自動プログラムで、起動した。</p> <p>15時17分 空気ブローを起動する点火準備工程において、水素製造装置(B号機)付近で、破裂音がした。</p> <p>15時18分 オペレータは、水素製造装置(A号機、B号機)が、運転を継続していることを確認した。</p> <p>15時20分頃 オペレータは、水素製造装置(B号機)の排気ガス煙突の傘が変形していることを確認した(図2、図3参照)。</p> <p>15時42分 オペレータは、水素製造装置(A号機、B号機)の運転を停止した。</p> <p>15時49分 オペレータは、本社水素ST技術グループに状況を報告した。</p> <p>16時7分 オペレータは、水素製造装置(A号機、B号機)の外観試験、ガス漏えい検知などを実施した。</p> <p>16時50分頃 水素ST技術グループは、行政の高圧ガス担当課に通報した。通報の際、水素製造装置(A号機)は、安全性を確認後、運転許可を得た。</p> <p>17時30分 オペレータは、水素製造装置(B号機)の系内を窒素パージした。</p>

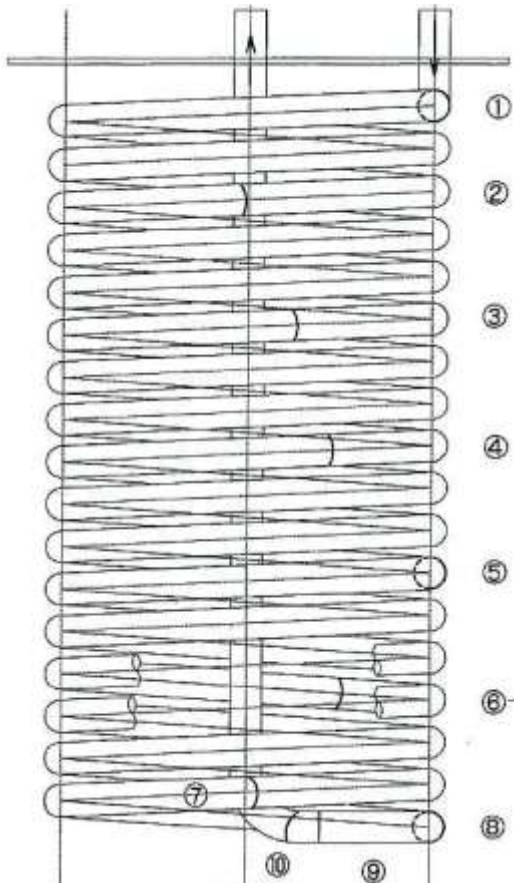
図 4 コイル断面図

17 時 39 分	オペレータは、水素製造装置(A 号機)を再起動し、運転を開始した。
<p>事故発生原因の詳細</p> <p>(1) 水素製造装置メーカーの点検</p> <p>事故が発生した翌日から、水素製造装置メーカーが点検を実施した。その結果、原料加熱器コイル下部の突合せ溶接(TIG)継手(No.⑨)内面(図 4、図 5 参照)の裏波の止端部からき裂が発生していることが発見された(図 6、図 7 参照)。き裂部分を切り出し、破面 SEM 観察を行ったところ、疲労特有のストライエーションが観察された(図 8～図 11 参照)。</p> <p>(2) 点検結果から推定される事故に至った過程</p> <p>原料加熱器内に水素製造装置起動に伴うエアブローからのエアが流入した。器内に滞留していた水素ガスが急激に煙道に流出して、静電気が発生し、水素ガスに着火して爆発したと推定される。</p> <p>(3) き裂発生の際緯</p> <p>① 原料加熱器コイル内部での純水の発生</p> <p>水素製造運転の安定時の原料加熱器出口温度は、300℃以上であり、その状態では内部に純水は存在しておらず蒸気として流れている。しかし、製作メーカーとの検討の結果、原料加熱器出口温度が 250℃を下回ると、蒸発しきれなかった純水がコイル最下部まで到達する可能性があると考えた。</p> <p>運転データを確認したところ、復帰工程時、待機移行工程の非定常運転で、切り替えのタイミングにより短時間ながら熱交換器の熱バランスが崩れ、出口温度が低下し、純水が発生することが判明した。</p> <p>② 繰返し応力の発生</p> <p>製作メーカーは高温ガスで加熱される管内に純水が存在した場合に、発生する応力の解析を行った(図 12～図 14 参照)。その結果、熱交換器コイル内面(ガス温度 300℃)での、純水の濡れ乾きによる繰返し熱応力が発生することが分かった。</p> <p>③ き裂部位の要因</p> <p>き裂部位は、コイル形状の中で最も曲げ角度が大きい箇所であり、残留応力が存在していた可能性がある。さらに、内面のため、溶接裏波の止端部を整形することができない。したがって、これらの要因により止端部に応力が集中したことで、き裂発生に寄与したと推測される。</p> <p>(4) 結論</p> <p>上記(1)～(3)から、繰返し熱応力と応力が集中するき裂部位の要因により、疲労き裂が発生したと推測される。</p>

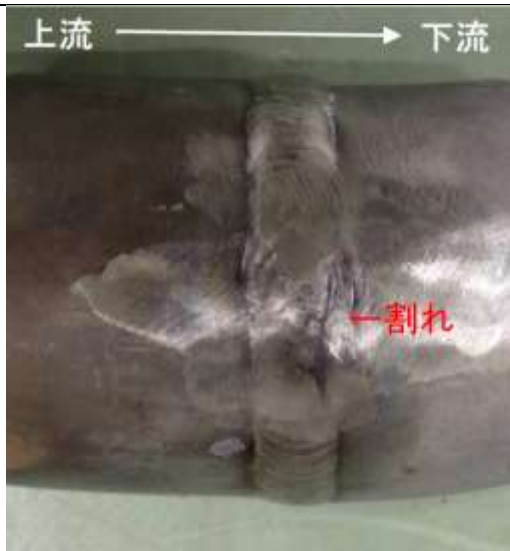
図 6 溶接継手外観

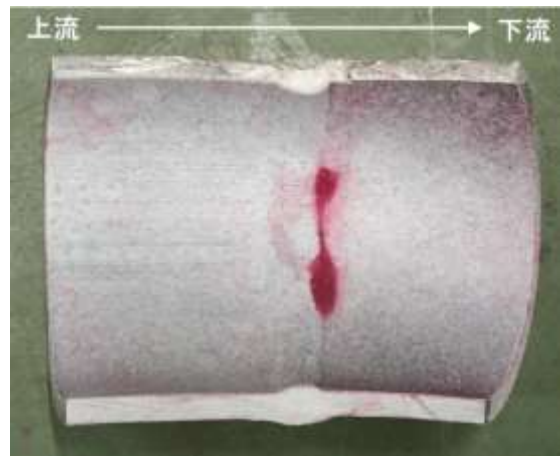
図 7 溶接継手内面 PT 結果

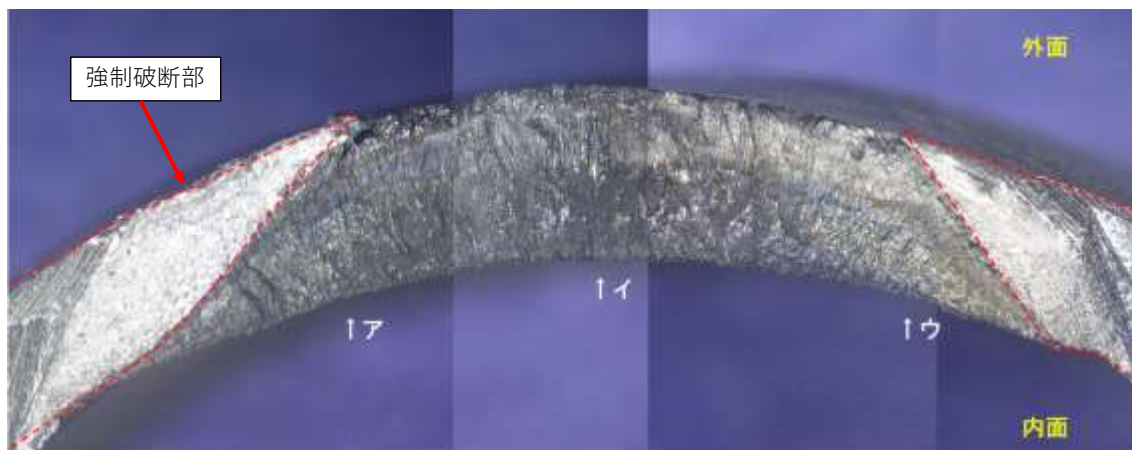
図 8 破面(酸洗浄後)

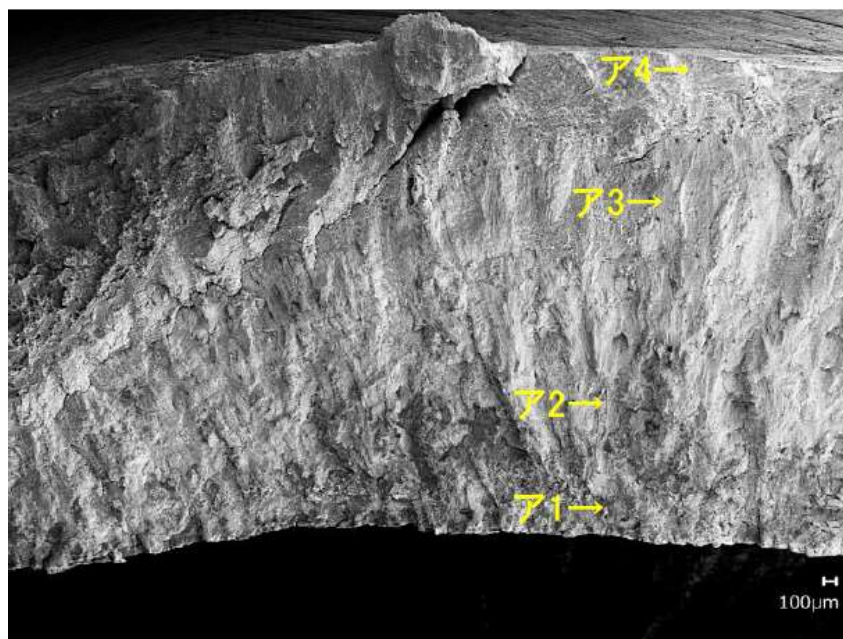
図 9 部位ア SEM 写真

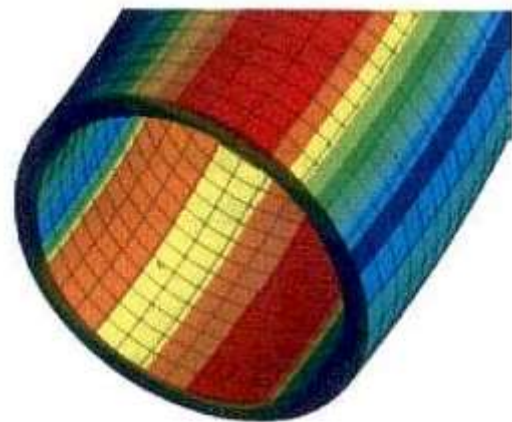
図 13 最大主応力分布図

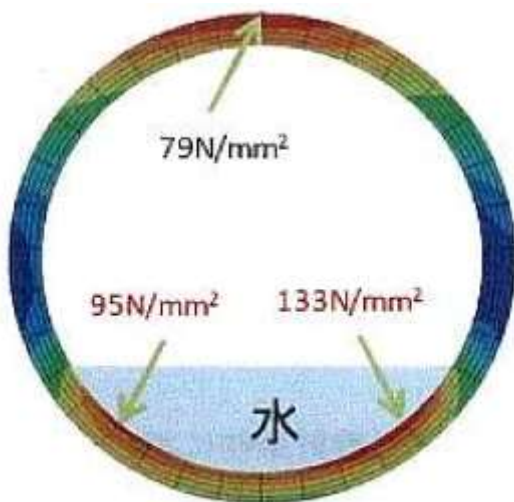
図 14 配管軸方向応力分布図

【0.2%耐力】
200N/mm² (NCF800HTB, 200°C)

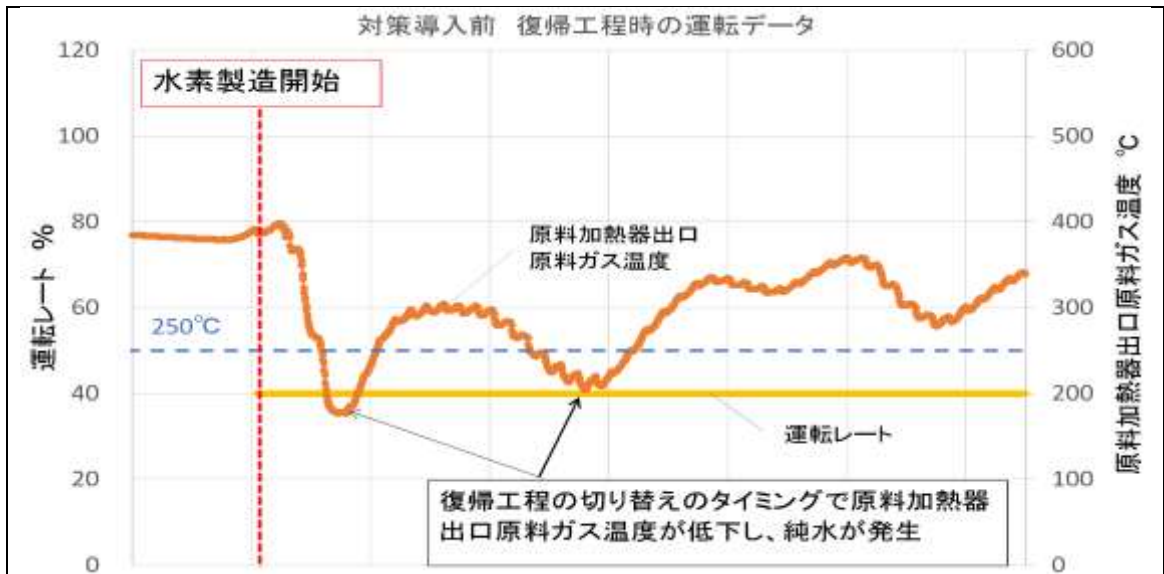
図 15 原料加熱器出口温度(対策前)

<p>事業所側で講じた対策(再発防止対策)</p> <p>【き裂発生の防止策】</p> <p>① 水素製造装置メーカーに指示し、原料加熱器出口温度が 250℃を下回らないように改質炉バーナー熱量を一時的に上げるなどのプログラム改良を行った(図 15、図 16 参照)。</p> <p>② 熱交換器のコイルを、同材質の継目なし(シームレス)管に変更した。</p> <p>【追加安全措施】</p> <p>③ 熱交換器の排ガスラインに、可燃性ガス漏えい検知器を設置した。</p> <p>④ 水素を製造する通常運転から、循環させる営業時間外の待機運転時に移行した</p>

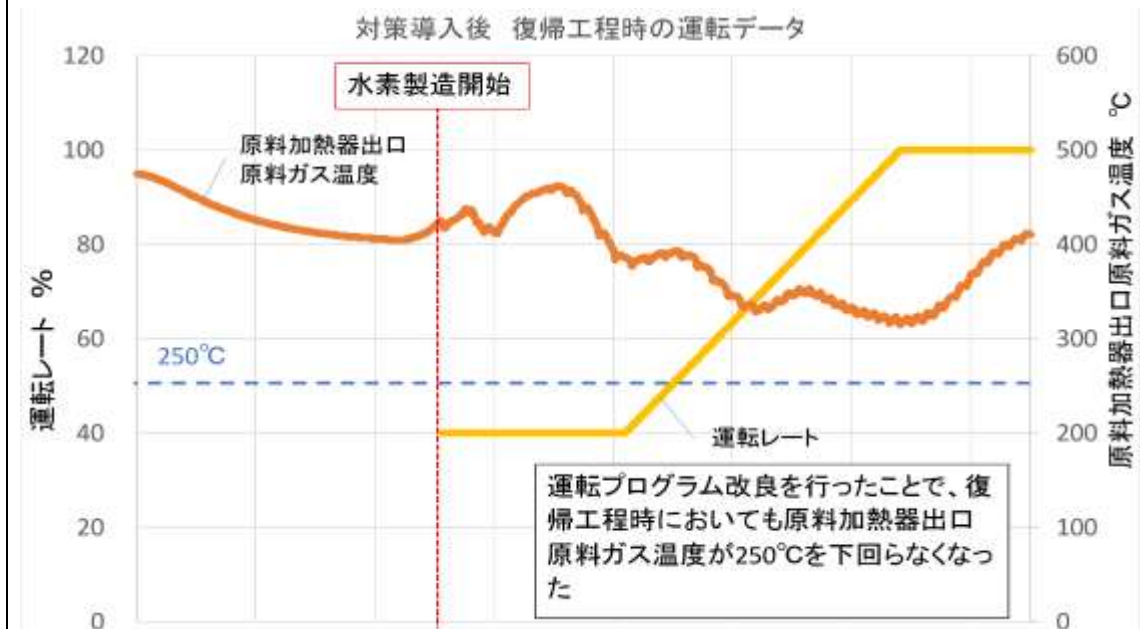
図 16 原料加熱器出口温度(対策後)
