高圧ガス事故概要報告

整理番号 2021-552	事故の呼称 水素製造装置からの水素漏えいおよび静電気による着火事故		
事故発生日時 2021年12月10日(金) 15時17分	事故発生場所 東京都 品川区	事故発生事象 1次)爆発 2次)	事故発生原因 主)設計不良 副)
施設名称 圧縮水素スタンド 水素製造装置	機器 熱交換器	材質 コイル : NCF800HTB	概略の寸法 コイル:外径 60.3mm、厚さ 3.9mm
ガスの種類および名称 可燃性ガス(水素)	高圧ガス製造能力 91,986 m ³ /日(事業所)	常用圧力 82MPa	常用温度 -40~50°C
被害状況(人的被害、物的被害) 人的被害 : なし 物的被害 : なし			
<p>事故の概要</p> <p>圧縮水素スタンド(都市ガスを原料として水素製造装置で水素を製造するオンサイト型(図1参照))の水素製造装置(B号機)の熱交換器コイル溶接継手から水素ガスが漏えいした。さらに、漏えいした水素ガスが排気煙道へ流出し、静電気により着火して爆発した。</p> <p>以下、事故の概要を時系列で記す。</p> <p>12月9日(木) オペレータは、翌日に行う定期の自主点検のため、水素製造装置(A号機、B号機)を停止し、系内を水素ガス(圧力0.55MPa)で保持した。</p> <p>12月10日(金) AM~ オペレータ立合いのもと、点検業者は、定期の自主点検をした。</p> <p>15時15分 オペレータは、水素製造装置(A号機、B号機)を、起動した。水素製造装置の起動に合わせ、原料圧縮機も、スタートアップ自動プログラムで、起動した。</p> <p>15時17分 空気ブローを起動する点火準備工程において、水素製造装置(B号機)付近で、破裂音がした。</p> <p>15時18分 オペレータは、水素製造装置(A号機、B号機)が、運転を継続していることを確認した。</p> <p>15時20分頃 オペレータは、水素製造装置(B号機)の排気ガス煙突の傘が変形していることを確認した(図2、図3参照)。</p> <p>15時42分 オペレータは、水素製造装置(A号機、B号機)の運転を停止した。</p> <p>15時49分 オペレータは、本社水素ST技術グループに状況を報告した。</p> <p>16時7分 オペレータは、水素製造装置(A号機、B号機)の外観試験、ガス漏えい検知などを実施した。</p> <p>16時50分頃 水素ST技術グループは、行政の高圧ガス担当課に通報した。通報の際、水素製造装置(A号機)は、安全性を確認後、運転許可を得た。</p> <p>17時30分 オペレータは、水素製造装置(B号機)の系内を窒素パージした。</p>

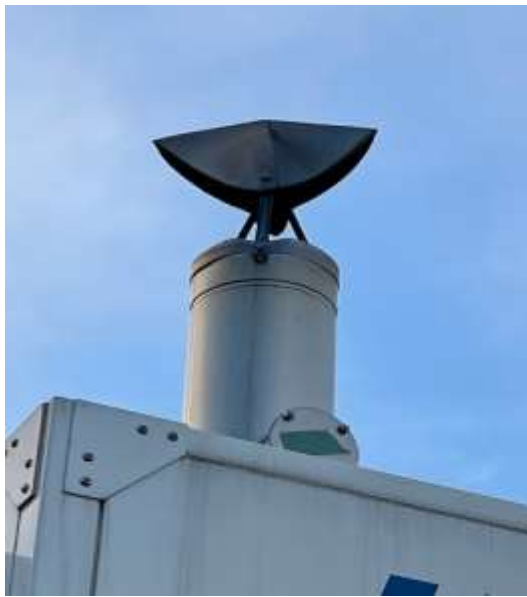
図 2 事故発生直後変形した煙突
