高圧ガス事故概要報告

整理番号 2022-003	事故の呼称 二酸化炭素漏えい事故			
事故発生日時 2022年1月5日(水) 7時45分	事故発生場所 静岡県 島田市	事故発生事象 1次)漏えい① 2次)	事故発生原因 主)設計不良 副)	
施設名称 NH ₃ /CO ₂ 二元冷凍設備	機器 蒸発器	材質 ヘッダー : SUS304 コイル : SUS304	概略の寸法 ヘッダー : 外径 60.3mm、 厚さ 2.9mm コイル : 外径 33.7mm、 厚さ 2.6mm	
ガスの種類および名称 不活性ガス(二酸化炭素)	高圧ガス製造能力 1753.8トン/日	常用圧力 0.57MPa	常用温度 18℃	
被害状況(人的被害、物的被害) 人的被害: 軽症者1名 物的被害: なし				
<p>事故の概要</p> <p>食品工場において、NH₃/CO₂二元冷凍設備のスタートアップ作業中、蒸発器の冷媒コイルから漏えいし、真空チャンバ内に滞留していた二酸化炭素が、バルブ(V20)の開操作により食品の製造エリアに放出された(図1参照)。</p> <p>食品の製造エリアを巡回、点検していた運転員が、酸欠で倒れ、病院へ救急搬送された。</p> <p>以下、事故の概要を時系列で記す。</p> <p>2021年</p> <p>11月30日(木) 製造課は、年末休暇のため、食品製造ラインの運転を停止した。</p> <p>12月7日(火) 製造課は、バルブ(V1)を開放し、携帯型ガス漏えい検知器を用いて、二酸化炭素濃度を測定した。 製造課は、蒸発器から冷媒ガスが漏えいしている可能性が高いと判断し、冷凍設備メーカーに検査を依頼した。</p> <p>12月21日(火) 冷凍設備メーカーは、NH₃/CO₂二元冷凍設備の点検を実施し、蒸発器から二酸化炭素が漏えいしていると判断したが、漏えい箇所の特定はできなかった。 工務課は、冷凍設備メーカーの報告を受け、後日、改めて詳細な検査を実施する方向性を決めた(実施時期は、未定)。</p> <p>2022年</p> <p>1月5日(水) 7時35分 製造課は、食品製造ラインの運転を開始するため、点検作業を開始した。 製造課は、真空チャンバと振動コンベアを結ぶ配管系(振動コンベア側は、開放系)のバルブ(V20)を開操作した。</p> <p>7時45分頃 食品の製造エリアを巡回、点検していた運転員(以下「運転員A」)は、食品の製造エリア1階で倒れた。</p> <p>8時00分頃 食品の製造エリアの一角にあるオペレータ室(1階)にいた運転</p>

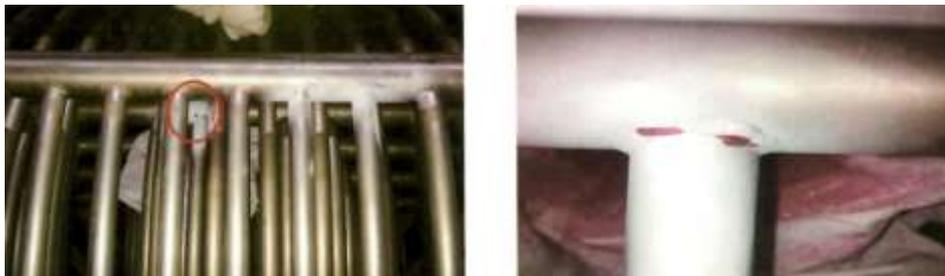
図2 蒸発器の冷媒コイルの溶接継手(ヘッダーとコイル)の浸透探傷試験結果

<p>8 時 05 分</p> <p>8 時 20 分</p> <p>8 時 30 分</p>	<p>員(3名)は、息苦しさを感じ、避難しようとしたとき、運転員 A の姿が見えないことに気付き、食品の製造エリア内を確認したところ、振動コンベア付近で倒れている運転員 A を発見した。</p> <p>人事総務課長は、119 番通報した。</p> <p>公設消防は、運転員 A を病院へ救急搬送した。</p> <p>警察が、現場に到着した。</p>
<p>事故発生原因の詳細</p> <p>(1) 蒸発器の冷媒コイルからの冷媒(二酸化炭素)漏えい</p> <p>事業所は、冷凍設備メーカーに漏えいが発生した原因の調査を依頼した。</p> <p>冷凍設備メーカーは、蒸発器の冷媒コイルの気密試験を実施し、ヘッダーとコイルの溶接継手から漏えいを確認した。また、漏えいを確認した溶接継手について、浸透探傷試験(PT)を実施し、指示模様を確認した(図 2 参照)。</p> <p>冷凍設備メーカーは、漏えいに至った原因を、次の 2 つのいずれかと推定した。</p> <p>① 溶接継手の止端にあった溶接欠陥(オーバラップまたはクレータ)を起点として、温度変動による疲労が発生した。</p> <p>② 溶接継手の止端にあった溶接欠陥(クレータ)周辺の不動態皮膜が脆弱で、溶着金属で粒界腐食が進展した。</p> <p>冷凍設備メーカーは、漏えいした蒸発器(1 基)の溶接継手 516 箇所のうち 172 箇所について浸透探傷試験(PT)を実施して、数点のクレータを認めたが、いずれも漏えいに至る可能性は低く、漏えいを確認した溶接継手を溶接補修することで、冷媒コイルを継続して使用できると判断した。</p> <p>なお、冷媒コイルは、冷凍設備メーカーの製作品ではなく、事業所指定の海外メーカーからの購買品であった。</p> <p>(2) 真空チャンバ内への冷媒(二酸化炭素)滞留</p> <p>蒸発器の冷媒コイルから漏えいした冷媒(二酸化炭素)は、蒸発器の胴側に滞留した。蒸発器の胴側と真空チャンバの間には、バルブ(V1)を設けていた(図 1 参照)。しかし、このバルブのシール性能は、真空度の保持を目的に選定しており、冷媒(二酸化炭素)に対するシール性能は、考慮していなかった。そのため、冷媒が、バルブの内漏れにより、蒸発器の胴側から真空チャンバ内に流れ込み、滞留したと推定した。</p> <p>(3) 食品の製造エリアへの冷媒(二酸化炭素)漏えい</p> <p>真空チャンバと振動コンベアを結ぶ配管系(振動コンベア側は、開放系)には、バルブ(V20)を設けていた。食品製造ラインの停止に伴い「閉」としていた。食品製造ラインの運転を開始するため、バルブ(V20)の開操作をしたため、真空チャンバ内に滞留していた冷媒(二酸化炭素)が、配管系(振動コンベア側)の開口部から、食品の製造エリアに漏えいした。</p> <p>(4) 冷媒(二酸化炭素)の漏えい検知</p> <p>食品の製造エリアの 1 階と 2 階には、それぞれ複数の酸素濃度計と二酸化炭素濃度計が設置されていた。</p> <p>しかし、酸素濃度計は、作業場所からは警報時のランプの点滅が見えにくい場所に設置されていた。</p> <p>また、一部の二酸化炭素濃度計は、年末の校正作業で不具合を確認していたが、そのまま使用していた。</p>

- ① 冷凍設備の蒸発器は、2年に1回、気密試験(圧力の変動がないことの確認)を実施することを規定した。
- ② 併せて、年に数回、バルブ(V1)を開放し、携帯型ガス漏えい検知器を用いて、二酸化炭素濃度を測定する運用を開始した。

- ① 工場内にある同型の蒸発器(5基)について、気密試験を実施したところ、2基の蒸発器で漏えいを確認した。
- ② ただし、漏えい箇所は、冷媒コイルの溶接継手ではなく、温度計の保護管とフランジ継手であった。
