高圧ガス事故概要報告

整理番号 2022-554	事故の呼称 苛性ソーダ製造用イオン交換膜製造施設ガス漏えい事故		
事故発生日時 2022年11月4日(金) 15時26分	事故発生場所 千葉県 市原市	事故発生事象 1次)漏えい① 2次)	事故発生原因 主)腐食管理不良 副)
施設名称 苛性ソーダ製造用 イオン交換膜製造施設	機器 配管	材質 SUS304TP-S	概略の寸法 呼び径:15A、Sch40
ガスの種類および名称 混合ガス(六フッ化プロピレン、酸素、六フッ化プロピレンオキサイド)	高圧ガス製造能力 22,810,801.9 m <sup>3</sup> /日(事業所) 934,695.9 m <sup>3</sup> /日(施設)	常用圧力 -MPa (常用圧力は、非公開)	常用温度 -°C (常用温度は、非公開)
被害状況(人的被害、物的被害) 人的被害: なし 物的被害: なし			
<p>事故の概要</p> <p>苛性ソーダの製造に使用するイオン交換膜の原料を製造している施設で、定常運転中、配管の溶接継手がエロージョン/コロージョン(E/C)で減肉開口し、溶媒に溶解した混合ガス(六フッ化プロピレン、六フッ化プロピレンオキサイド)が溶媒とともに漏えいした。</p> <p>以下、事故の概要を時系列で記す。</p> <p>15時26分 苛性ソーダ製造用イオン交換膜製造施設において、稼働中の反応器の圧力が低下し、インターロックが作動した。 運転員は、現場に向かい、プラント周辺で臭気があることを確認し、漏えいが発生したと判断して、主任に連絡した。</p> <p>15時30分 主任は、場内一斉放送で、臭気の発生を連絡し、プラント周辺の作業者に避難指示を出した。</p> <p>15時45分 運転員は、現地指揮所を設置し、反応器周辺の道路の通行遮断を実施した。</p> <p>15時51分 運転員は、保護具を着用し、現場に向い、反応器出口側と熱交換器入口側を接続する配管系の溶接継手から、漏えい(配管の開口と内部流体(液体)の漏出)を目視で確認した。 (漏えい箇所の流体は、溶媒に溶解した混合ガス(六フッ化プロピレン、六フッ化プロピレンオキサイド)) 運転員は、漏えい箇所の前後のバルブを閉操作し、漏えい箇所を遮断した。</p> <p>15時56分 事業所の保安センターは、ホットライン(ちば共同指令センター)通報した。 運転員は、反応器が設置されているプラント周辺の臭気がなくなったことを確認した。</p> <p>16時03分 自衛消防は、放水準備をして待機した。</p> <p>16時06分 公設消防は、現地に到着した。</p> <p>16時20分 現場指揮者は、公設消防の許可を得て、プラント周辺の作業者に対</p>

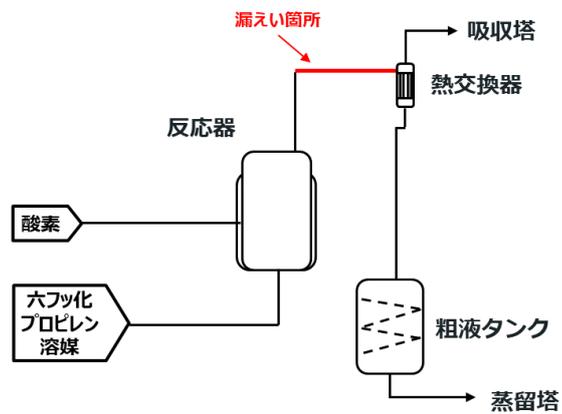
図1 漏えい箇所の概要

<p>16 時 33 分</p> <p>16 時 45 分</p> <p>17 時 18 分</p> <p>17 時 29 分</p>	<p>する避難指示を解除した。</p> <p>運転員は、携帯型ガス検知器を用いて、ガスの漏えいがないことを確認した。</p> <p>公設消防は、現場から退場した。</p> <p>現場指揮者は、道路封鎖を解除した。</p> <p>現場指揮者は、現場指揮所を撤収した。</p>
<p>事故発生原因の詳細</p> <p>(1) 漏えい箇所の概要</p> <p>漏えい箇所は、反応工程内の反応器出口側と熱交換器入口側を接続する配管系である(図 1 参照)。</p> <p>反応器は、六フッ化プロピレンと酸素を原料とし、六フッ化プロピレンオキサイドを製造している。原料の六フッ化プロピレンは、溶媒に溶解した状態で供給される。原料の酸素は、反応ですべて消費される。反応器出口側の流体は、溶媒に溶解した未反応の六フッ化プロピレンおよび溶媒に溶解した六フッ化プロピレンオキサイドであり、液体である。</p> <p>そのため、反応器の下流に位置する漏えい箇所の配管系の内部流体も、液体である。</p> <p>(2) 配管系の詳細</p> <p>反応器と熱交換器を接続する配管系の配管は、その材質が SUS304 の箇所と SUS316 の箇所があった。</p> <p>反応器と熱交換器を接続する配管系は、1983 年に設置された。その後、配管の材質が SUS304 の箇所は、2002 年に同材質、同形状で取替え工事を実施していた。</p> <p>反応器と熱交換器を接続する配管系は、定点を設定して、定期的に肉厚測定を実施していた。定点箇所の配管の材質は、すべて SUS316 であった。</p> <p>(3) 漏えい箇所の詳細</p> <p>漏えい箇所は、管継手(90° エルボ)の下流に位置する配管(水平配管)と管継手(T)の溶接継手であった(図 2、図 3 参照)。</p> <p>漏えい箇所の配管の材質は、SUS304 であった。</p> <p>(4) 配管の肉厚測定の結果</p> <p>事故後に、反応器と熱交換器を接続する配管系の肉厚測定を実施した結果、配管の材質が SUS304 の場合は、多くの箇所で減肉が確認された(図 4 の⑤、⑥、⑧、⑬から⑮まで参照)。</p> <p>ただし、SUS304 の箇所であっても、定常運転中に接液しているが、流れがない箇所は、減肉が確認されなかった(図 4 の⑨参照)。</p> <p>また、漏えい箇所の下流側では窒素(気体)が供給されており(N40、図 4 の⑫)、水平配管(SUS304)内の上部は接液が少ないと推定され、下流側の配管の上部では減肉が確認されなかった(図 4 の⑬から⑮まで参照)。</p> <p>配管の材質が SUS316 の場合は、減肉が確認されなかった(図 4 の①から④まで、⑯から⑳まで参照)。</p> <p>肉厚測定結果(一部)を、表 1 に示す。</p> <p>(5) 事故原因の推定</p> <p>一般的に SUS304 は SUS316 よりも耐食性が低いとされている。事故が発生したプロセスにおいても、SUS316 の箇所に比べて SUS304 の箇所の減肉が大きく、材質によって減肉速度に差異があることが確認された。</p>

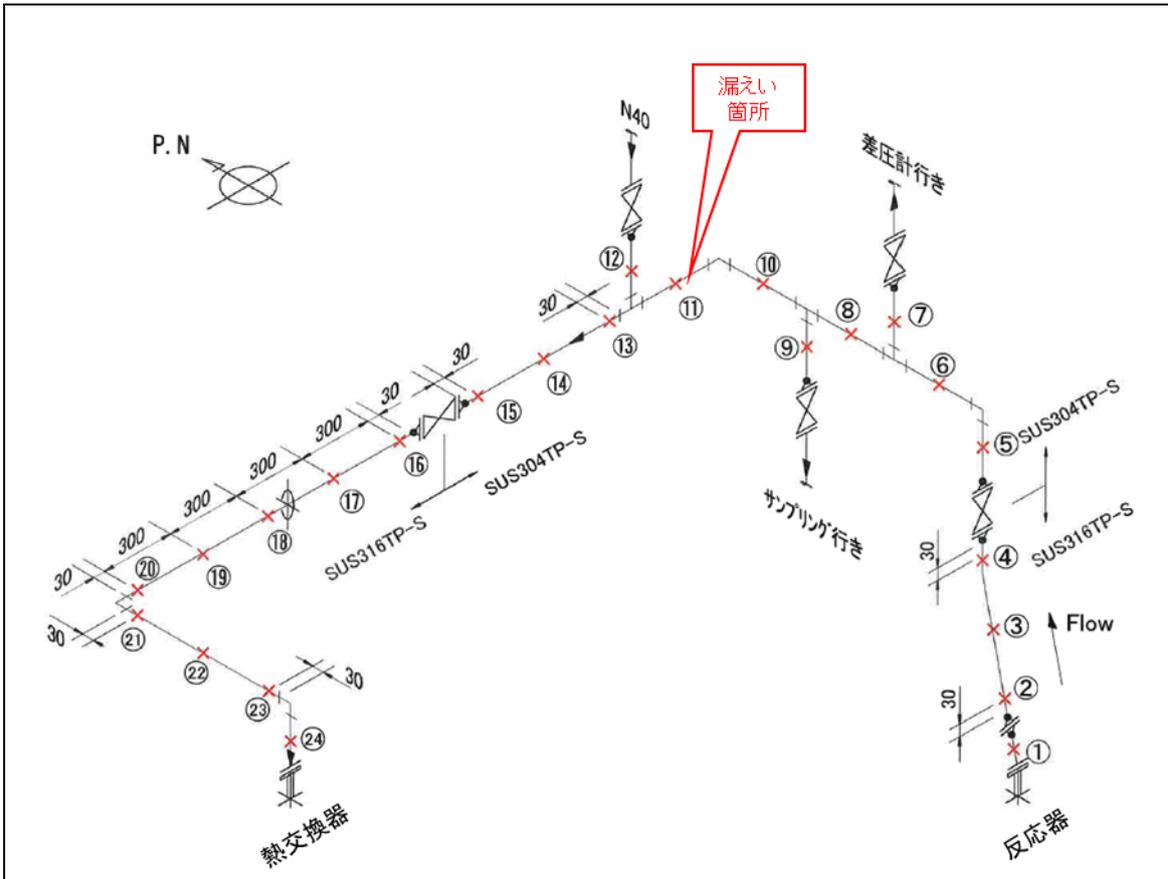
図 4 配管系の材質と肉厚測定箇所

事故に至った減肉の原因推定のため、代表的な腐食原因の種類ごとに、その腐食条件に該当するかを検討した。その結果、SUS304 は液体の流れのある箇所のみで減肉が大きかったことから、SUS304 と SUS316 の耐エロージョン/コロージョン特性に差異があり、SUS304 の箇所でエロージョン/コロージョンが生じたと推定した。

測定箇所: 上図①～⑭で示す箇所を各4方向測定。

測定箇所	材質	測定結果 (mm)	呼び径 (A)	呼び厚み (mm)	減肉速度 (mm/年)
③	SUS316	2.7	15	2.8	0.002
⑥	SUS304	1.2	15	2.8	0.08
⑧	SUS304	0.9	15	2.8	0.095

配管の材質を SUS304 から SUS316 に変更した箇所は、新たに定点を設定して、定期的に肉厚測定を実施する。
