高圧ガス事故概要報告

整理番号 2022-300	事故の呼称 液体アンモニア配管サポート部からの漏えい		
事故発生日時 2022年7月13日(水) 11時00分	事故発生場所 新潟県 新潟市	事故発生事象 1次)漏えい① 2次)	事故発生原因 主)腐食管理不良 副)
施設名称 アンモニア誘導体製造施設	機器 配管	材質 STPG370S	概略の寸法 呼び径:2 1/2B、Sch40
ガスの種類および名称 可燃性毒性ガス (アンモニア)	高圧ガス製造能力 62,434,351 m <sup>3</sup> /日(事業所) 9,297,708 m <sup>3</sup> /日(施設)	常用圧力 1.45MPa	常用温度 -4℃
被害状況(人的被害、物的被害) 人的被害: なし 物的被害: なし			
<p>事故の概要</p> <p>アンモニア誘導体製造施設において、定常運転中に、配管(保温材施工有)から可燃性毒性ガス(液化アンモニア)が漏えいした。</p> <p>以下、事故の概要を時系列で記す。</p> <p>7月13日(水)</p> <p>11時00分 定期修理の準備作業で、足場を設置していた協力会社の作業員は、アンモニアの臭気を感じ、作業を中止した。</p> <p>11時05分 協力会社の作業員は、管制室に連絡した。</p> <p>11時07分 管制室で連絡を受けた班長は、製造課員に対し、配管の保温材を解体し、漏えいの有無を確認するように指示した。</p> <p>11時10分 製造課員は、アンモニア用防毒マスクを準備し、配管の保温材解体を開始した。</p> <p>11時30分 製造課員は、アルカリ検知指示薬を用い、配管サポート部からのアンモニア漏えいを確認し、管制室に連絡した。</p> <p>11時45分 管制室で連絡を受けた課長(保安主任者)は、製造施設の運転停止操作を指示した。</p> <p>11時55分 環境安全 G は、公設消防へ一般電話通報した。</p> <p>13時40分 公設消防は、入場した。</p> <p>14時30分 公設消防は、退場した。</p> <p>17時30分 製造課は、製造施設の運転停止操作を完了し、落圧操作を開始した。</p> <p>19時23分 製造課は、落圧操作を完了し、置換のために窒素連続通気を開始した。</p> <p>7月14日(木)</p> <p>07時00分 製造課は、置換を完了し、製造装置を大気開放した。</p>

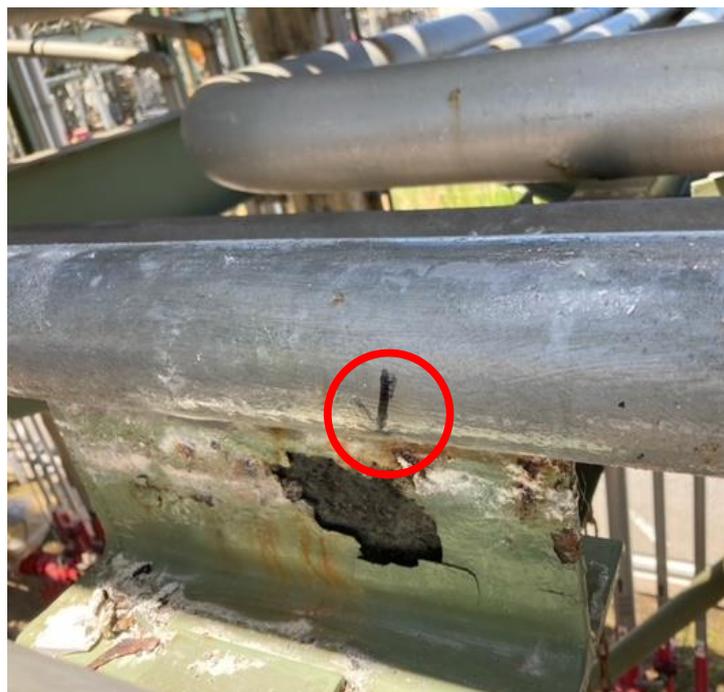
<p>事故発生原因の詳細</p> <p>(1) 漏えい箇所</p> <p>漏えい箇所は、配管とパイプシューの溶接継手近傍の配管(母材)であった(図 1 参照)。</p>

図1 漏えい箇所(赤丸)

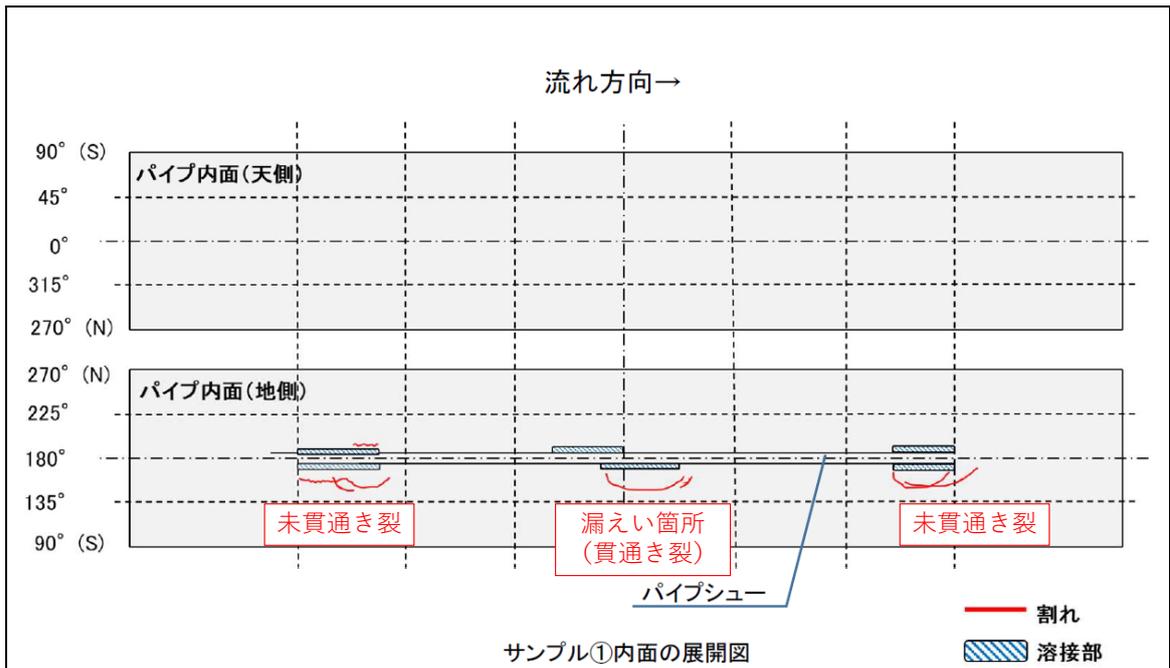
漏えい箇所を目視した結果、配管外面に割れを確認した。配管内面を観察した結果、漏えい箇所はパイプシューの溶接継手近傍の貫通き裂であること、他にも未貫通のき裂が 2 箇所あることを確認した(図 2 参照)。漏えい箇所(貫通き裂)の切断面(図 3 参照)を詳細観察した結果、配管内面から外面に貫通する粒界割れを確認した(図 4 参照)。

図 2 配管内面における漏えい箇所

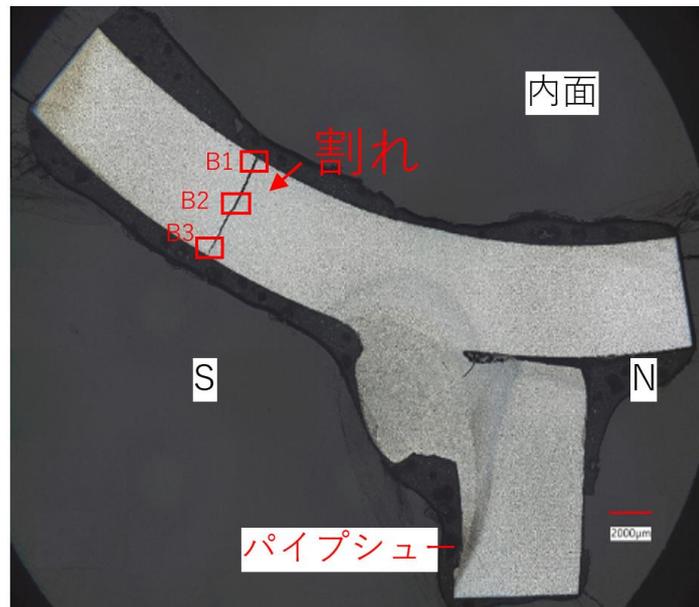
図 3 漏えい箇所の切断面

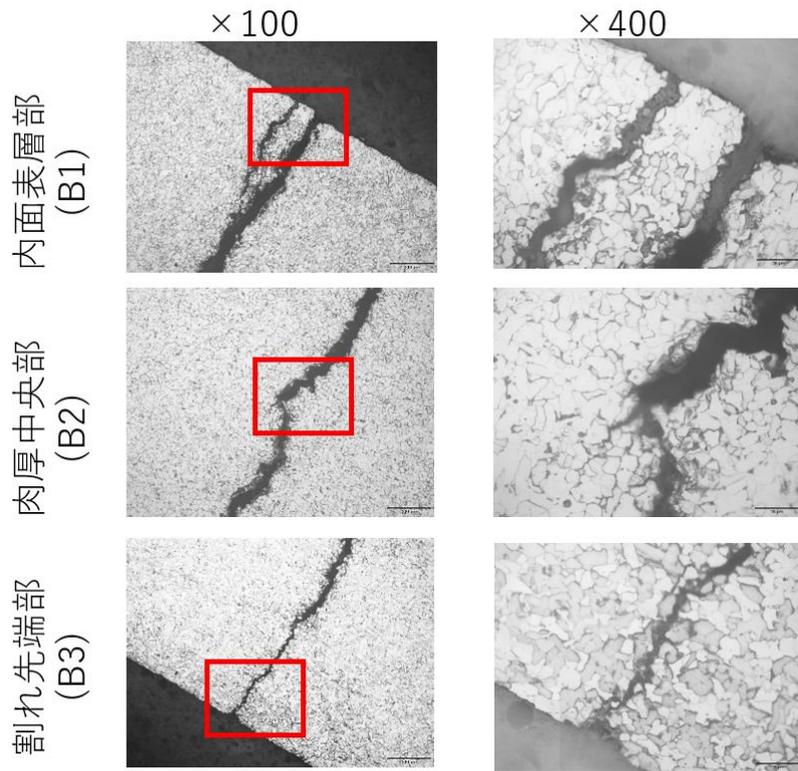
配管(母材)に、アンモニア応力腐食割れ(以下、「SCC」という)が発生したと推定した。

- ① 配管の材質は、炭素鋼であった。
- ② 配管の内部流体は、低水分含有の液化アンモニアで、溶存酸素の存在が疑われるが濃度は不明。
- ③ 配管とパイプシューの溶接継手近傍には、引張残留応力があつた。

図4 漏えい箇所の観察結果(光学顕微鏡)

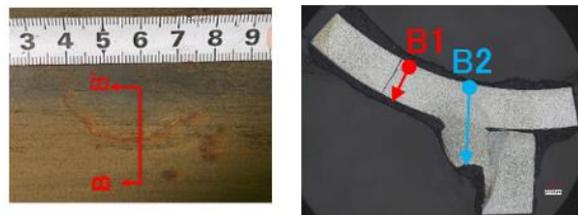
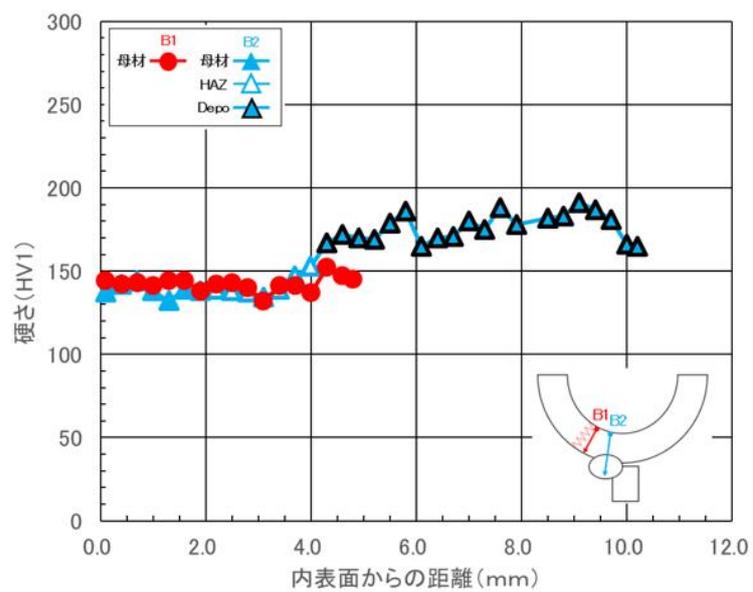
漏えい箇所を硬度測定した結果、パイプシューの溶接継手近傍において、き裂発生箇所と溶接箇所の母材の硬さが同じであることを確認した(図 5 参照)。

図5 漏えい箇所の硬度測定の結果(赤:き裂発生箇所、青:溶接箇所)
