高圧ガス事故概要報告

整理番号 2023-060	事故の呼称 アンモニア漏えい事故		
事故発生日時 2023年2月14日(火) 9時15分	事故発生場所 愛媛県 新居浜市	事故発生事象 1次)漏えい③※ 2次)	事故発生原因 主)操作基準等の不備 副)
施設名称 液安貯蔵プラント	機器 ポンプ	材質 ケーシング SCPL1	概略の寸法 吐出量 949 m ³ /日
ガスの種類および名称 可燃性毒性ガス (アンモニア)	高圧ガス製造能力 105,600,077 m ³ /日(事業所) 947,035 m ³ /日(施設)	常用圧力 2.02MPa	常用温度 -33~+50°C
被害状況(人的被害、物的被害) 人的被害: なし 物的被害: なし			
<p>事故の概要</p> <p>低温の液化アンモニアを貯蔵し、送液するプラント(図1参照)において、ポンプのモータを点検整備するため、協力会社の作業員が、モータを取り外す作業をしているとき、メカニカルシールから可燃性毒性ガス(アンモニア)が漏えいした。</p> <p>以下、事故の概要を時系列で記す。</p> <p>2月13日(月) 17時00分頃 事業所の操業課員は、ポンプの入口と出口の配管に設けられたバルブを閉操作し、縁切り作業をした。 事業所の操業課員は、ガス回収(均一)につながる配管に設けられたバルブを開操作し、液封を防止してポンプケーシング上部の液化アンモニアを揮発させてガス回収作業をした(図2参照)。</p> <p>2月14日(火) 8時00分頃 事業所の操業課は、ライン仕切り状態、ポンプの電源「切」および周辺のガス検知などの作業環境の確保を確認して、協力会社に引き渡した。 8時25分 協力会社の作業員は、ポンプのモータを取り外す作業を開始した。 9時11分 協力会社の作業員は、ポンプのカップリングボルトを取り外す作業を開始した。 9時15分 協力会社の作業員は、ポンプのメカニカルシールからアンモニア(ガス)の漏えいを確認した。 協力会社の作業員は、近くで別の作業の立会いをしていた事業所の操業課員に連絡した。 事業所の操業課員は、ポンプのメカニカルシールからアンモニア(ガス)の漏えいを確認し、周辺の作業員に退避を指示して、計器室に報告した。 操業課員は、ライン仕切り確認後、漏えいしたアンモニア(ガス)を希釈するためメカニカルシールに窒素を吹付け、周辺道路遮断を実施した。 9時28分 事業所の警備消防課は、公設消防に通報した。</p>

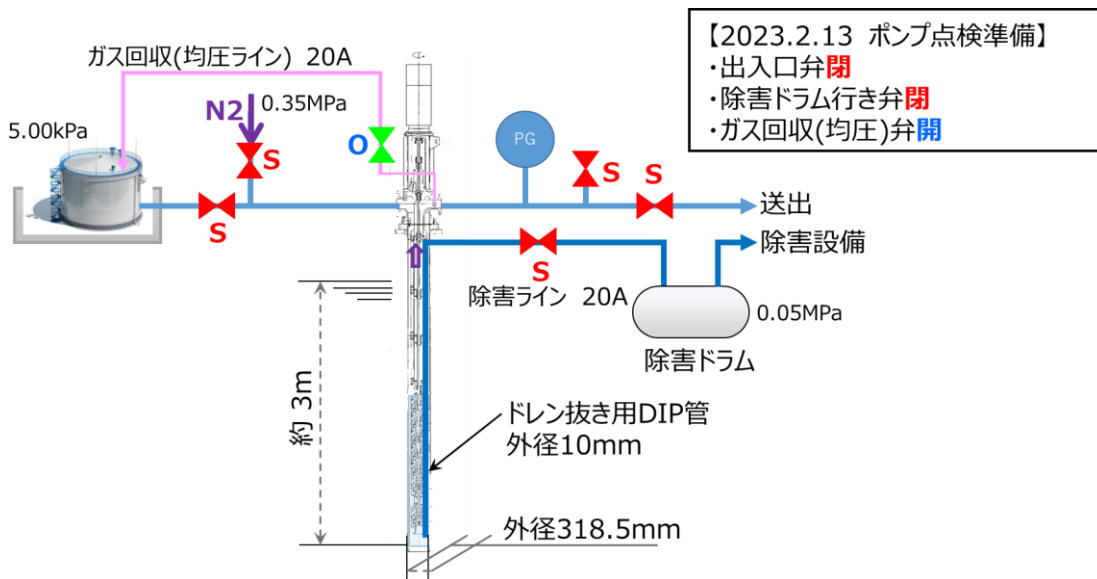
図2 ポンプのモータの点検整備時のバルブの開閉状態(事故発生前)

事業所は、ポンプのモータを取り外す作業を、ポンプの気密な構造に影響しない外部部品を取り外す作業に分類していた。

そのため、縁切り作業はしたが、ポンプ内のガスを置換、除害する作業は行わなかった。

このポンプの点検整備を行う場合、より安全な作業環境を確保するため、協力会社にポンプを引き渡す前に、周辺の設備を含めて確実な除害作業を実施する。

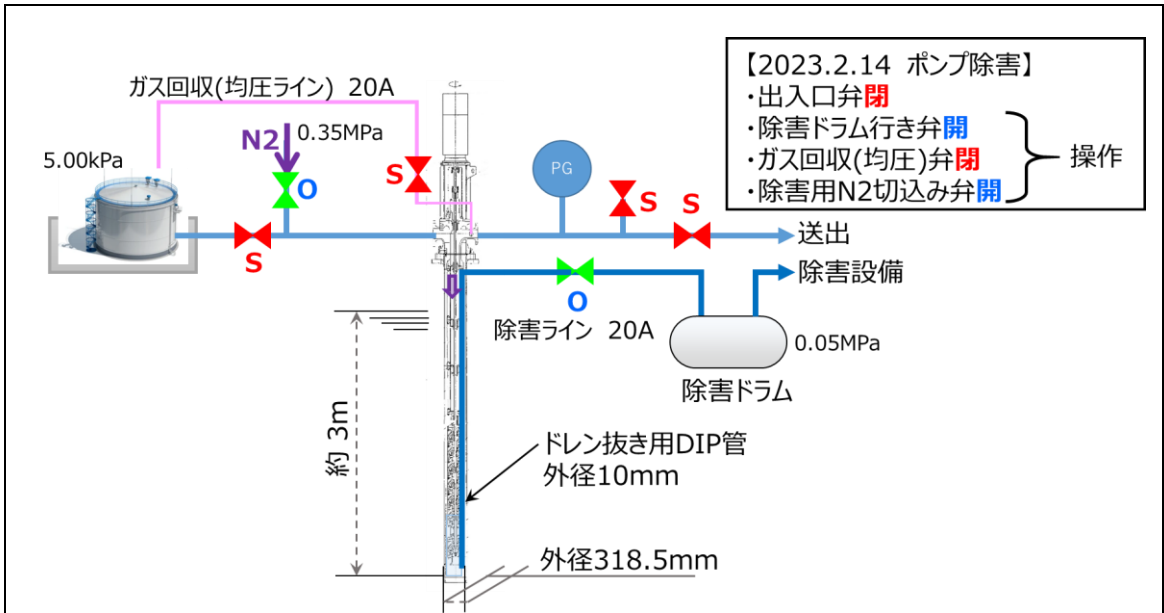
図3 事故発生直後の除害作業

9 時 40 分	事業所は、事故対策本部を設置した。
9 時 51 分	事業所の事故対策本部は、周辺住民に対し、地域広報塔からの放送(アナウンス)により、屋内待機を呼びかけた。 事故対策本部の環境班は、北川式ガス検知管(検出下限界濃度:1ppm)を用い、事業所の正門、構外で、アンモニア濃度 1ppm 未満(検出せず)を確認した。 (この後は 10 時 38 分まで、都度、アンモニア濃度の確認を実施した。)
9 時 54 分	公設消防は、現場に到着した。
10 時 09 分	事業所の操業課員は、除害のため、バルブ操作を行い、ポンプから回収設備に向けて、窒素パージを開始した(図 3 参照)。
10 時 38 分	事故対策本部の環境班は、北川式ガス検知管(同上)を用い、事業所の正門、構外で、アンモニア濃度 1ppm 未満(検出せず)を確認した。 (9 時 51 分以降、計 7 回のアンモニア濃度の確認の結果、事業所の敷地境界付近で、アンモニアは一度も検出されなかった。また、工場の敷地境界付近にアンモニアガス検知器(検出下限界濃度:4.5ppm)が設置されており、漏えいが確認された 9 時 15 分以降でも、これらのガス検知器ではアンモニアは検出されなかった。)
11 時 36 分	事業所の事故対策本部は、周辺住民に対し、地域広報塔からの放送(アナウンス)により、屋内退避解除を呼びかけた(安心放送)。
11 時 39 分	公設消防は、退場した。
事故発生原因の詳細 (1) 事業所の見解 ① ポンプの構造 このポンプは、縦型ポンプであり、ポンプ本体には垂直方向の軸受けがなく、モータの軸受けでポンプ本体の垂直荷重を受けている(図 4 参照)。 このポンプの軸封は、上下 2 段のタンデムメカニカルシールである。メカニカルシールの回転環は、スリーブ、ロータリーバックメタル、セットカラーを介し、ポンプ主軸と連結されて、主軸と同期して回転する(図 5 参照)。 ポンプのモータを取り外す場合、メカニカルシール脱落防止のため、セットプレートを差し込む必要がある(図 6 の左上参照)。セットプレートを差し込むための溝は、ロータリーバックメタルの 2 箇所にセットプレートの幅に合わせて設けているが、全周に溝は設けてはいない(図 6 の右上参照)。そのためセットプレートは、ロータリーバックメタルの溝と位置合わせをし、所定の位置に差し込む必要がある(図 6 の左下参照)。 ② 工事仕様書の記載 事業所は、上記①のポンプの構造を理解し、メカニカルシール脱落防止のため、所定の位置にセットプレートを差し込む必要性を、認識していた。 協力会社の監督者は、事業所と同様に、その必要性を認識していた。 しかし、協力会社の作業員は、工事仕様書に具体的なセットプレートの挿入方法が示されていないため、所定の位置にセットプレートを差し込む(メカニカルシール)

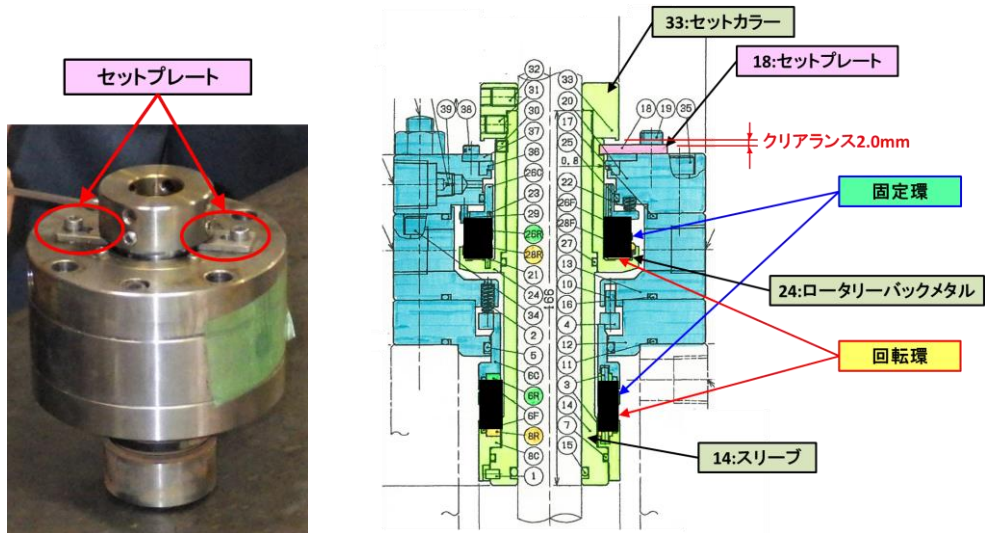
図5 メカニカルシールの構造
(右の図はメカニカルシールメーカーから提供)

このメカニカルシールの溝を全周とせず 2 箇所に設けた理由は、その大きさ、要求性能などにより、溝の水平方向の延長線付近に他の部品(図 5 の部品番号⑩)があり、全周に溝加工ができないためである。

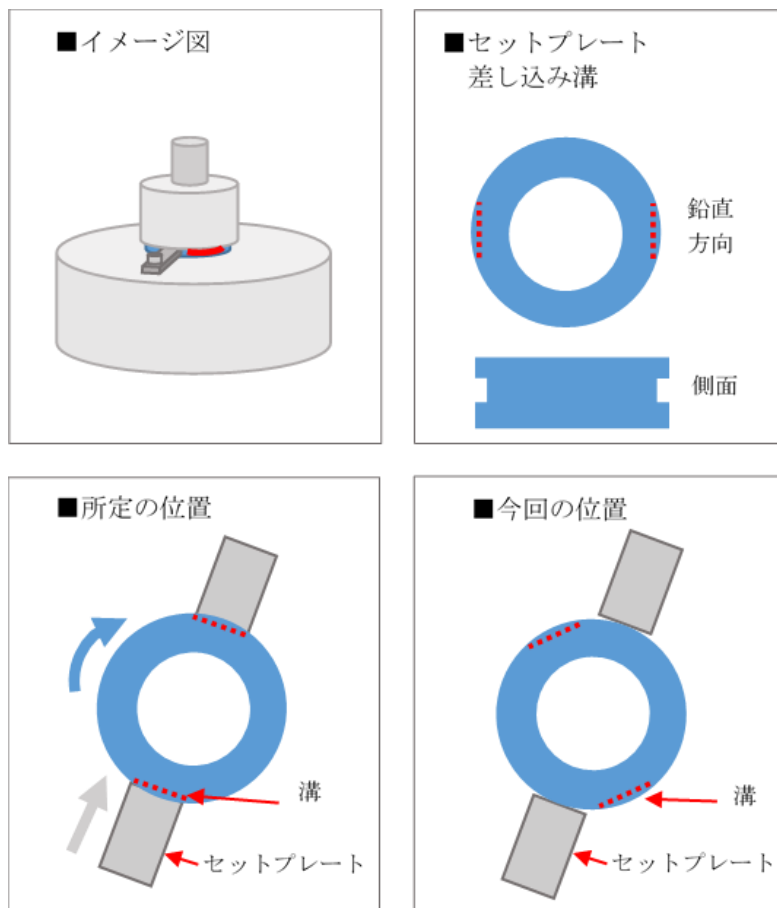
図6 メカニカルシール脱落防止

ポンプのモータを取り外す作業において、所定の位置にセットプレートを差し込まれていない状態(図 6 の右下参照)で、モータとポンプの主軸を連結するカップリングを取り外した。

そのため、ポンプ主軸が 2mm 下方向に移動し、上下メカニカルシールの固定環と回転環の摺動面に隙間が生じて、アンモニア(ガス)が漏えいした。

このポンプの点検整備に係るポイント(所定の位置にセットプレートを差し込む必要性を含む)をまとめた文書を作成し、工事仕様書に添付することを規定した。
