高圧ガス事故概要報告

整理番号 —	事故の呼称 LPG 回収装置の配管閉塞による設計圧力の超過事案 (非高圧ガス事故)			
事故発生日時 2022年12月23日(木) 5時43分	事故発生場所 愛媛県 今治市	事故発生事象 1次)その他 (危険な状態) 2次)	事故発生原因 (主)設計不良 (副)	
施設名称 LPG 回収 装置	機器 配管	材質 STPG 370-S	概略の寸法 呼び径 1/2B Sch80、3/4B Sch80、1 1/2B Sch80、 2B Sch80、3B Sch40	
ガスの種類および名称 可燃性ガス (液化石油ガス)	高圧ガス製造能力 290,973,284 m <sup>3</sup> /日(事業所) 945,740 m <sup>3</sup> /日(施設)	常用圧力 1.83 MPa	常用温度 34℃	
被害状況(人的被害、物的被害) 人的被害: なし 物的被害: なし				
<p>事故の概要</p> <p>LPG 回収装置において、定常運転中、配管系の圧力が上昇し、設計圧力を超過した。配管系が危険な状態になったと判断し、原料供給を停止して、LPG 回収装置の運転を停止する措置(応急の措置)を講じた。</p> <p>以下、事故の概要を時系列で記す。</p> <p>05時30分 計器室の運転員は、次の2つに気が付き、配管閉塞が疑われるため、閉塞箇所の調査を開始した。</p> <p>① 水素化分解装置とLPG回収装置を結ぶ配管系の流量が、低下傾向にある(図1参照)。</p> <p>② ナフサ水素化処理装置とLPG回収装置を結ぶ配管系の圧力が、上昇傾向にある(図1参照)。</p> <p>05時43分 計器室の運転員は、ナフサ水素化処理装置とLPG回収装置を結ぶ配管系の圧力がさらに上昇(2.59MPaまで)し、設計圧力(1.88MPa)を超過していることに気が付いた(図1参照)。</p> <p>05時45分 計器室の運転員は、ナフサ水素化処理装置からLPG回収装置への液化石油ガスの送液を停止し、LPG回収装置の運転を停止する操作を開始した。</p> <p>05時46分 配管各所の圧力調査によって閉塞箇所が特定されたため、現場の運転員は、配管の閉塞を解消する運転操作(バルブの開閉、配管系のブロー、スチームによる配管系の加温など)を実施した。</p> <p>06時02分 計器室の運転員は、自衛消防、事業所内の関係部署に連絡した。</p> <p>06時06分 係長は、119番通報した。</p> <p>06時08分 自衛消防は、現場に到着した。</p> <p>06時30分 計器室の運転員は、LPG回収装置の運転停止を確認した。</p> <p>自衛消防は、撤収した。</p>

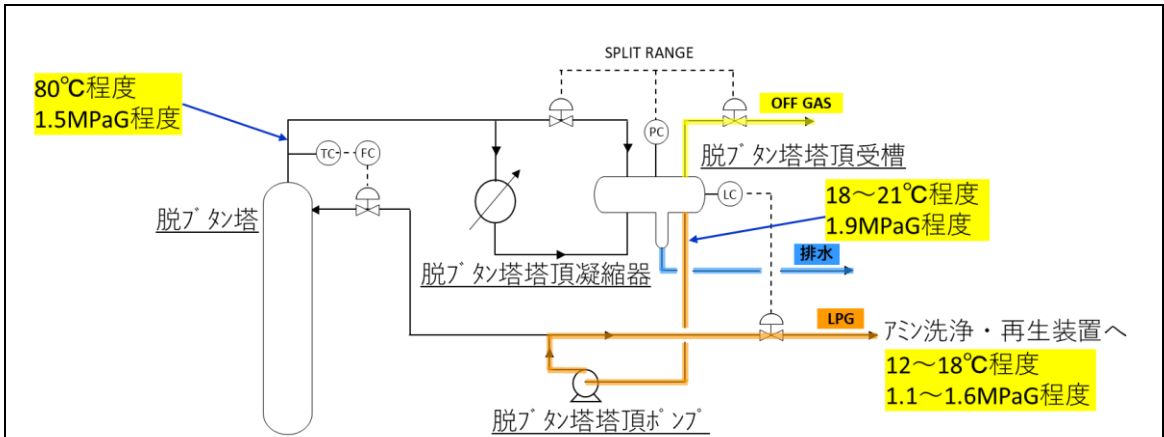
図4 配管系の閉塞の要因検討の検討範囲

① 配管系の圧力上昇が発生したときの温度、圧力を、次に示す(図 4 参照)。

- ・水素化分解装置の脱ブタン塔(デブタナイザー)の塔頂は、温度 80°C程度、圧力 1.5MPa 程度。
- ・水素化分解装置の脱ブタン塔(デブタナイザー)塔頂受槽の出口から送液される LPG は、温度 18~21°C程度、圧力 1.9MPa 程度。
- ・アミン洗浄・再生装置の入口まで送液される LPG は、温度 12~18°C程度、圧力 1.1~1.6MPa 程度。

⑤ 水素化分解装置の脱ブタン塔(デブタナイザー)塔頂受槽の出口とアミン洗浄・再生装置の入り口を結ぶ配管系で、外気により LPG が冷却され、ハイドレート(包接水和物)が発生し、配管系が閉塞した。

水素化分解装置の脱ブタン塔(デブタナイザー)と脱ブタン塔(デブタナイザー)塔頂受槽の間に設置された熱交換器の冷却能力を低下させるため、伝熱管(チューブ)の一部にプラグ打ちを施した。また、熱交換器の出口温度の下限値を、規程類に定めた。

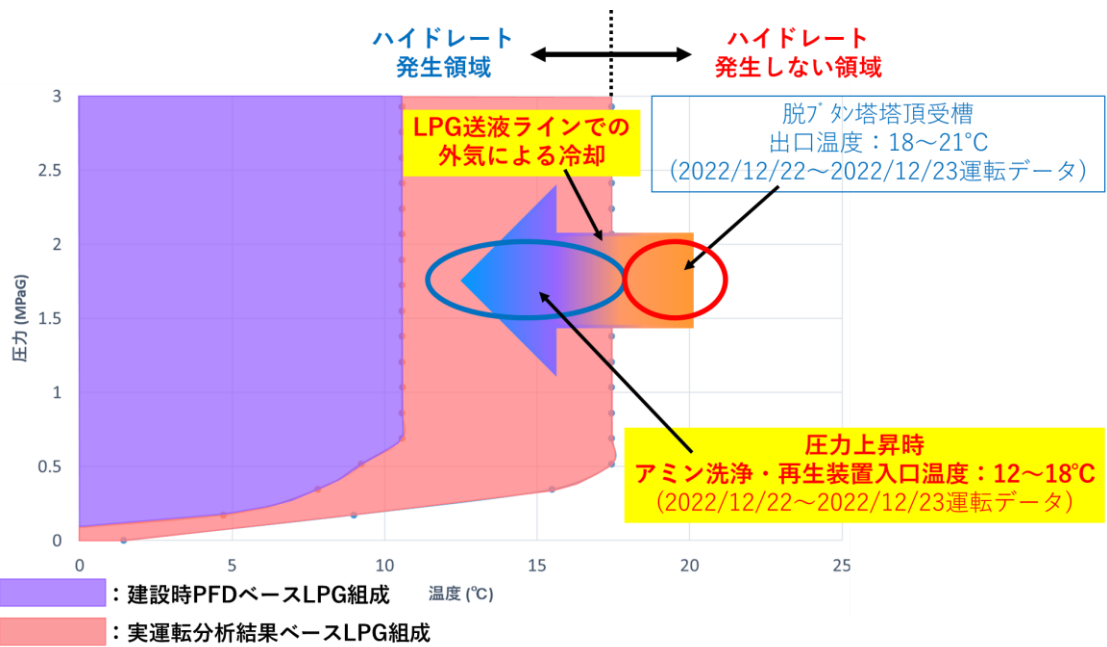
図5 ハイドレート発生領域の検討結果

③ 建設時 PFD(Process Flow Diagram)ベースの LPG 組成の場合、温度が 10°Cより低下するとハイドレート(包接水和物)が発生する(図 5 参照)。

④ 実際の運転時の分析結果ベースの LPG 組成の場合、温度が 17°Cより低下するとハイドレート(包接水和物)が発生する(図 5 参照)。

ハイドレート(包接水和物)の発生に影響する LPG 中の硫化水素濃度の上限値を、規程類に定めた。
