高圧ガス事故概要報告

整理番号 2023-188	事故の呼称 水素ガス充填設備爆発事故		
事故発生日時 2023年5月15日(月) 06時10分頃	事故発生場所 神奈川県 川崎市	事故発生事象 1次)爆発 2次)	事故発生原因 主)操作基準等の不備 副)
施設名称 水素ガス 充填設備	機器 集合容器 (カードル)	材質 配管:銅 (記号、質別は、非公開)	概略の寸法 配管:外径 16mm、厚さ 3mm
ガスの種類および名称 可燃性ガス(水素)	高圧ガス製造能力 49,298,818 m <sup>3</sup> /日(事業所) 27,000 m <sup>3</sup> /日(施設)	常用圧力 21.6MPa	常用温度 35℃
被害状況(人的被害、物的被害) 人的被害: 重傷者1名 物的被害: 屋根、壁、充填設備、容器の破損			
<p>事故の概要</p> <p>水素ガス充填設備において、集合容器(カードル)に可燃性ガス(水素ガス)を充填中、水素が漏えいし、爆発した。 この爆発により、協力会社の社員である充填作業員1名が重傷(火傷)を負った。</p> <p>以下、事故の概要を時系列で記す。</p> <p>05月13日(土) 14時00分頃 日勤班は、カードル充填場で水素を集合容器(カードル)(以下、単に「カードル」という)に充填する準備作業として、カードルの設置と充填ラインの接続を行った。</p> <p>5月15日(月) 05時00分頃 夜勤班は、カードル充填場で、カードルに水素を充填する作業を開始した。</p> <p>06時09分頃 夜勤班に所属する協力会社の社員である充填作業員A(以下、単に「充填作業員A」という)は、カードルの温度を確認するため、温度計をもってカードル充填場に向かった。 カードル充填場に到着した充填作業員Aは、ガスが漏えいする音を覚知した。 充填作業員Aは、大量の水素ガスが、カードルから漏えいしていると判断し、カードルの主弁を閉操作するため、カードルに向かった。</p> <p>06時10分頃 カードル充填場で、爆発が発生した。 操作室にいた充填作業員B(充填作業員Aの同僚)は、爆発音、振動、火炎を覚知した。 充填作業員Aは、散水弁の元弁を開け、散水を開始した。</p> <p>06時14分頃 充填作業員Bは、事業所の運転部門に連絡し、水素ガス充填設備の運転停止と公設消防への通報を依頼した。 充填作業員Aは、現場から操作室に戻り、非常停止ボタンを操作した。</p> <p>06時17分 事業所の運転部門は、119番通報した。</p>

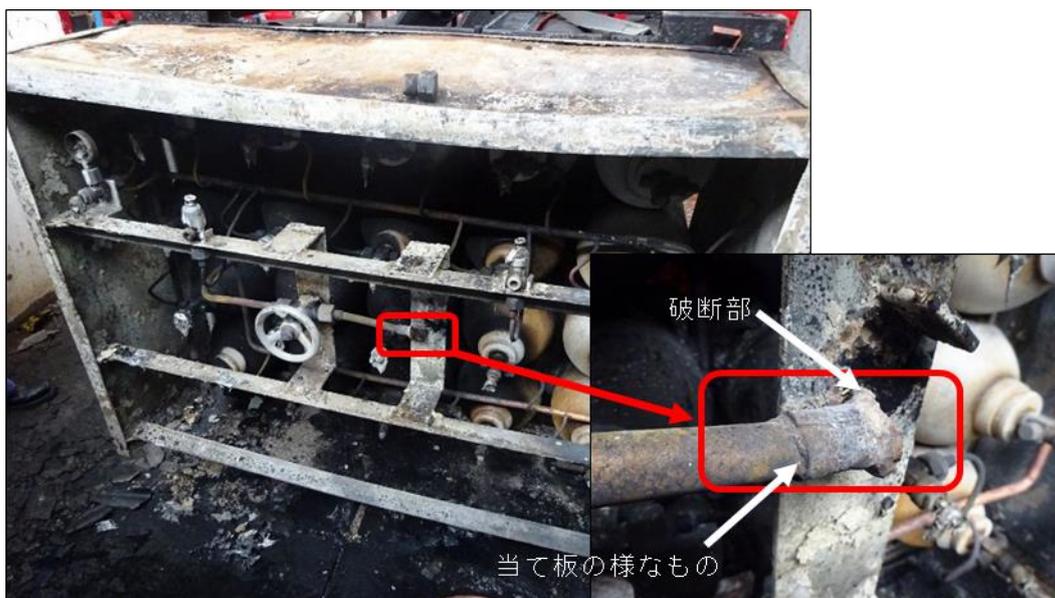
図2 事故が発生した水素カードル(左)と破断部分および当て板(右)

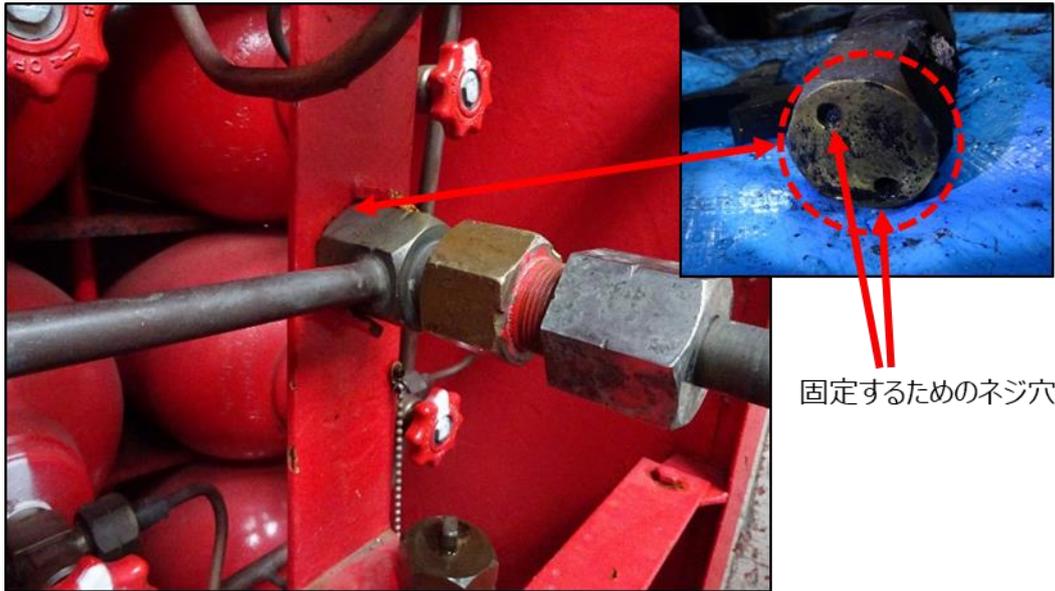
図3 健全な状態のカードル充填口(左)と事故後の固定部分の状況(右)

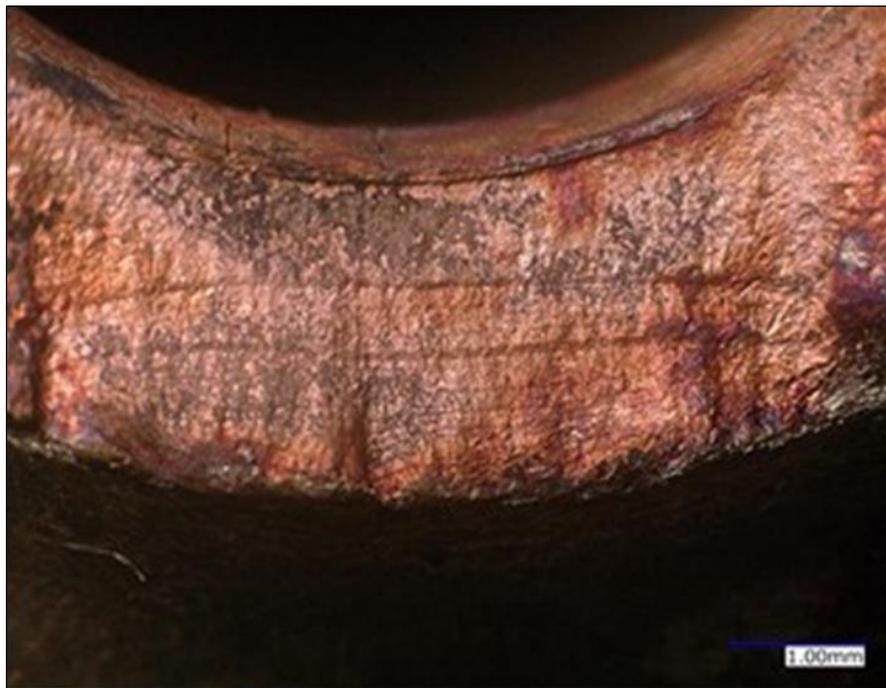
図4 配管下部の破面の観察結果

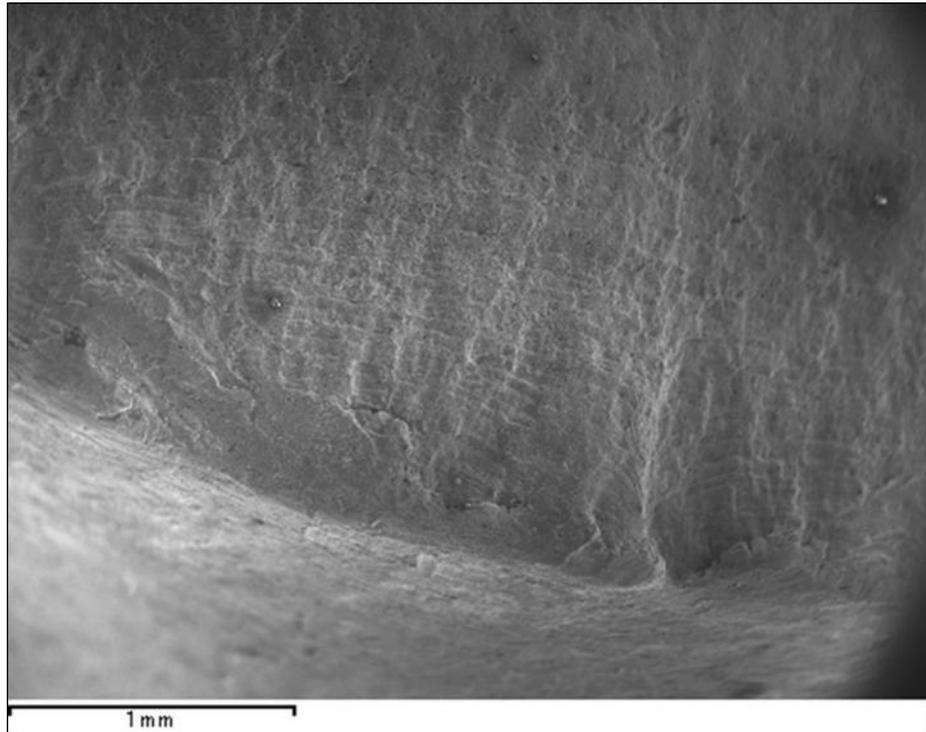
図 5 配管下部の破面の SEM 観察結果

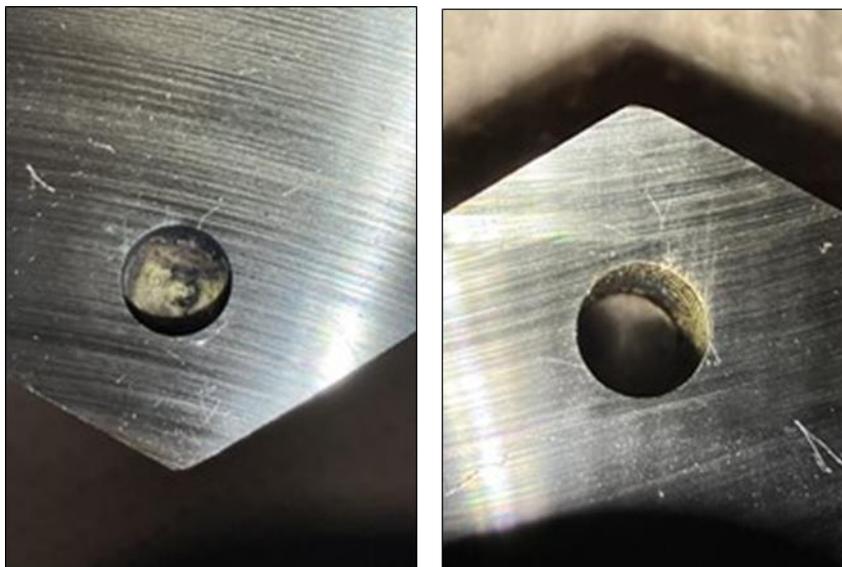
図 6 固定用ボルト穴の観察結果

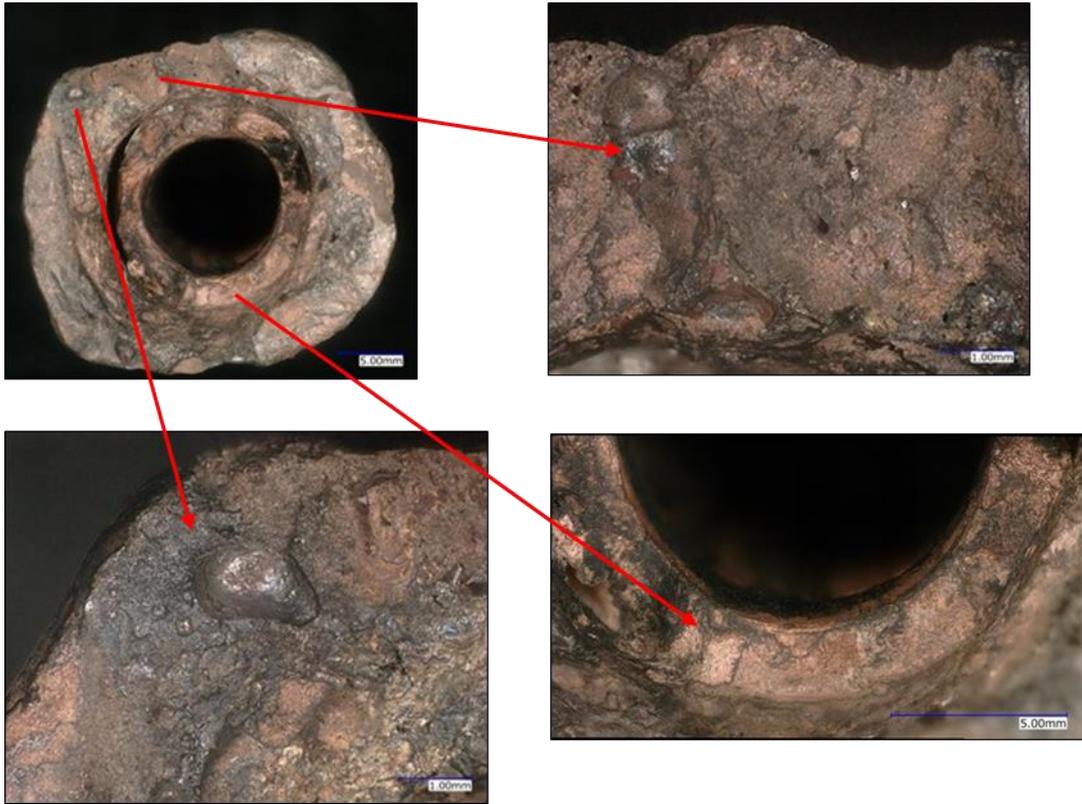
図7 ろう付け補修箇所の観察結果

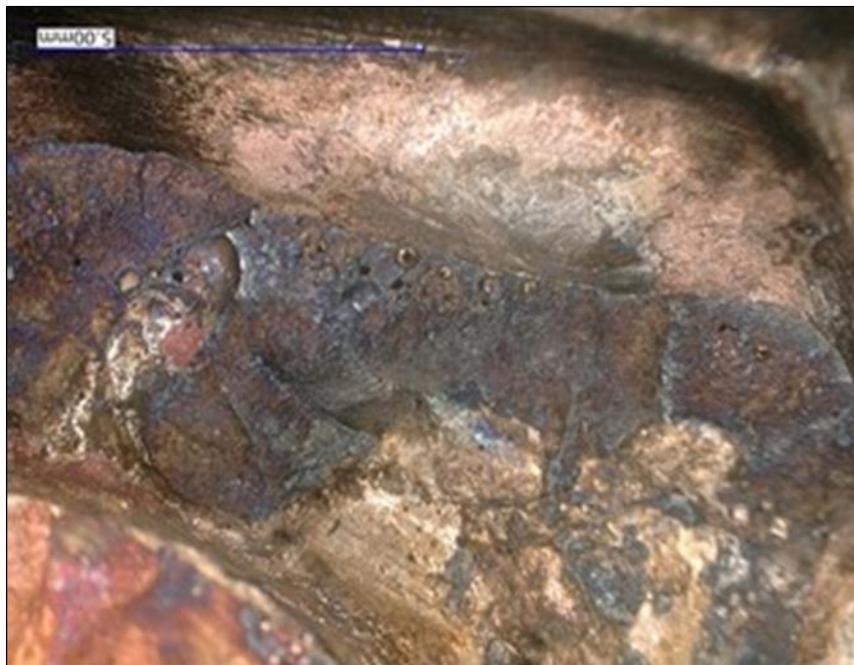
図8 剥離したろう付け箇所の観察結果
