高圧ガス事故概要報告

整理番号 2023-020	事故の呼称 バイオマス発電所における一酸化炭素中毒事故		
事故発生日時 2023年2月6日(月) 16時05分	事故発生場所 静岡県 御前崎市	事故発生事象 1次)その他(中毒) 2次)	事故発生原因 主)組織運営不良 副)
施設名称 バイオマス発電所 の建設現場	機器 高圧ガスの消費設備	材質 蒸発器(蛇管) STPG370S	概略の寸法 呼び径 32A Sch80
ガスの種類および名称 可燃性ガス(液化石油ガス)	高圧ガス製造能力 -(消費)	常用圧力 -MPa(消費)	常用温度 -℃(消費)
被害状況(人的被害、物的被害) 人的被害: 死者1名、軽症者10名 物的被害: なし			
<p>事故の概要</p> <p>バイオマス発電所の建設現場において、高圧ガスの消費設備(仮設バーナ)により可燃性ガス(液化石油ガス)を消費(燃焼)しているとき、不完全燃焼により発生した一酸化炭素中毒で、作業員1名が死亡して、作業員10名が軽症を負った。</p> <p>以下、事故の概要を時系列で記す。</p> <p>2月3日(金) 10時00分 建設工事業者は、高圧ガスの消費設備(仮設バーナ)(以下単に「仮設バーナ」という)を用いて、ボイラー昇温乾燥作業を開始した。</p> <p>2月6日(月) 13時30分 作業員AとBは、ボイラー棟に隣接する建屋(バグフィルタ)(以下単に「バグフィルタ」という)の内部で溶接作業を開始した。 16時05分 作業員Cは、バグフィルタ内部で倒れている作業員AとBを発見した。 16時24分 作業員Cは、119番通報した。 16時30分頃 作業員Cと8名の作業員(作業員D~K)は、バグフィルタに入り、作業員AとBの救出作業を開始した。 16時41分 公設消防は、現地に到着し、救助作業を開始した。 18時07分 公設消防は、作業員Aを救出した。 18時15分 公設消防は、10名の作業員(作業員B~K)を救出し、応急手当を実施した。 18時40分頃 公設消防は、作業員AとBを救急搬送した。その後、作業員Bは、搬送先の病院で、死亡が確認された。 19時00分頃 公設消防は、作業員C~Gを救急搬送した。 20時45分 公設消防は、作業員H~Kの応急手当を完了した。 公設消防は、撤収した。</p>

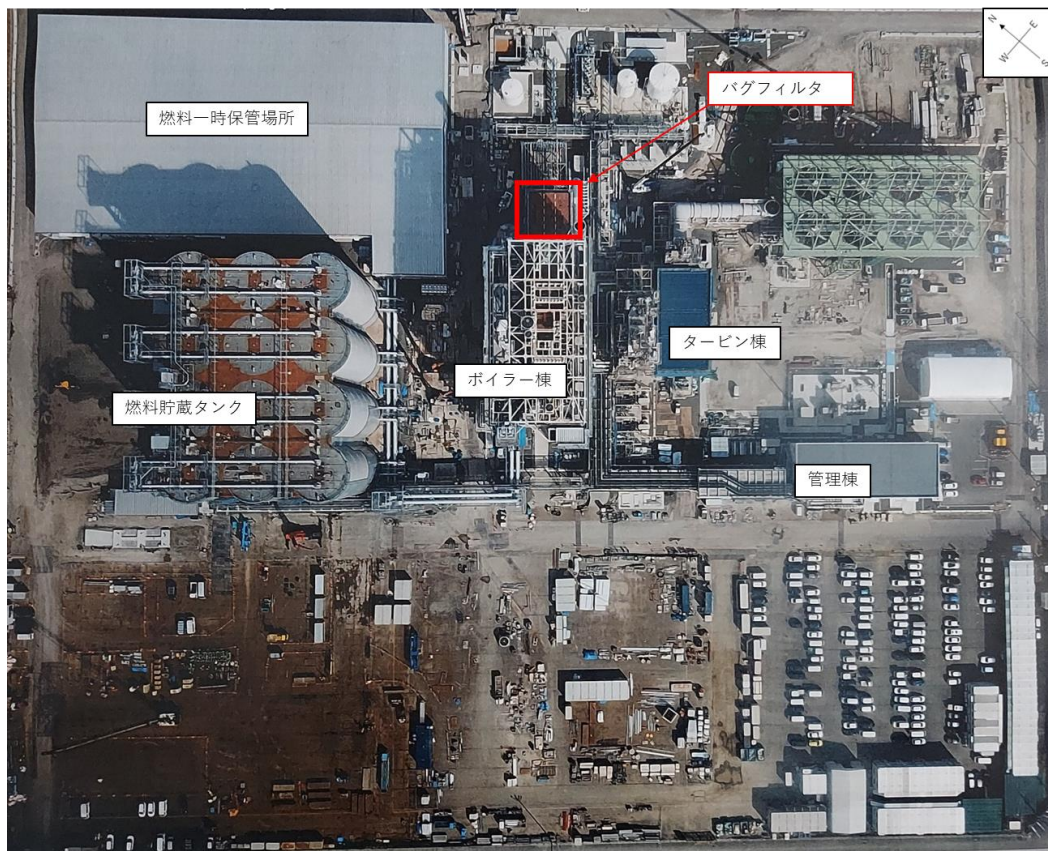
図1 バイオマス発電所の建設現場の施設配置図

設していた。主な施設は、燃料一時保管場所、燃料貯蔵タンク、バグフィルタ、ボイラー棟、タービン棟および管理棟である(図 1 参照)。

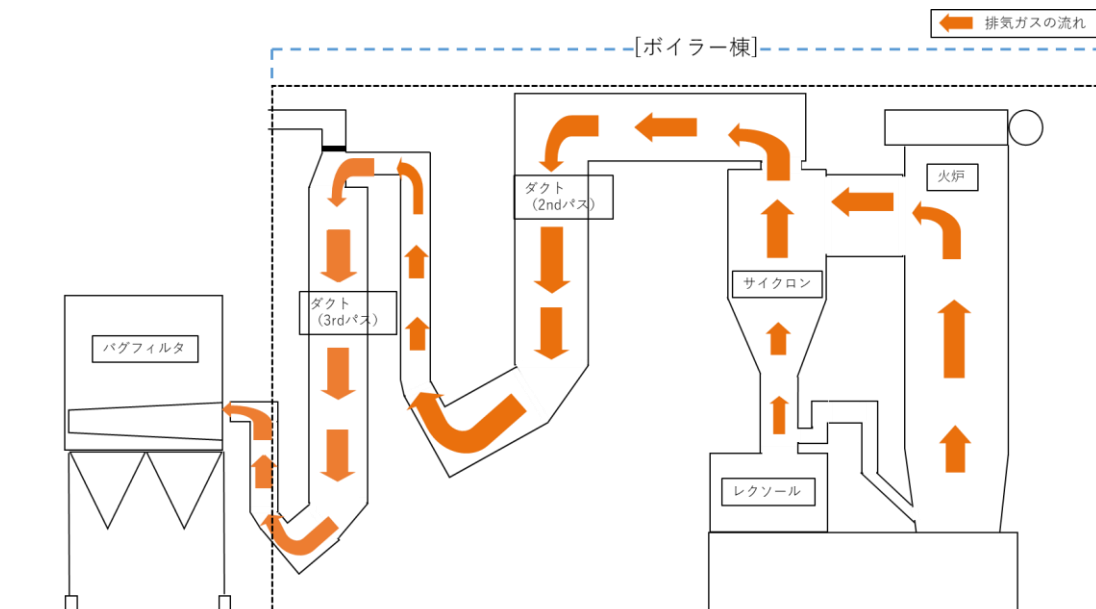
図2 ボイラー棟の概要と排気ガスの流路
(ヒアリング内容を基に高圧ガス保安協会が作成)

ボイラー棟内の主な設備は、火炉、サイクロン、レクソール^{※1}、ダクトである。発電所として供用開始後は、火炉とレクソールで排気ガスが発生する。その排気ガスは、サイクロン、ダクト(2nd パス、3rd パス)を經由し、バグフィルタに入り、処理される(図 2 参照)。

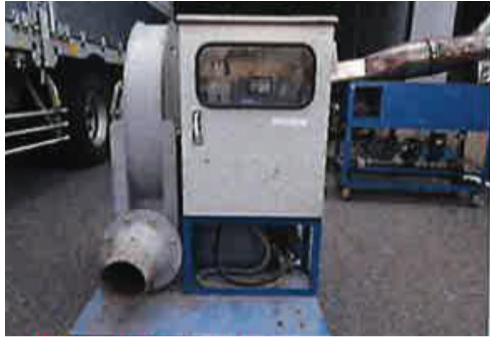
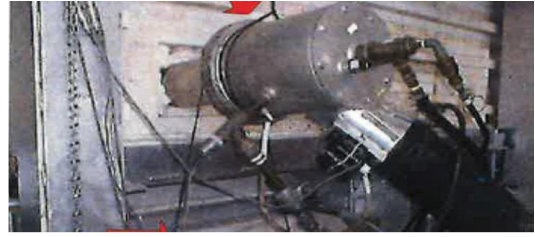
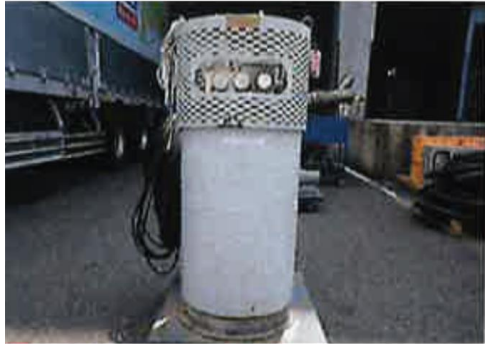
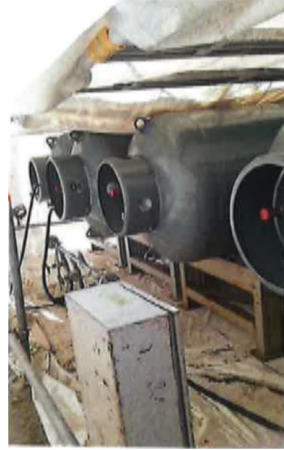
図3 仮設バーナの構成

仮設バーナは、液化石油ガス(以下「LP ガス」という)の容器、蒸発器、燃焼用空気ブロー、バーナで構成される。LP ガスは蒸発器により気化されてバーナに供給され、空気は燃焼用空気ブローによりバーナに供給される(図 3、図 4 参照)。

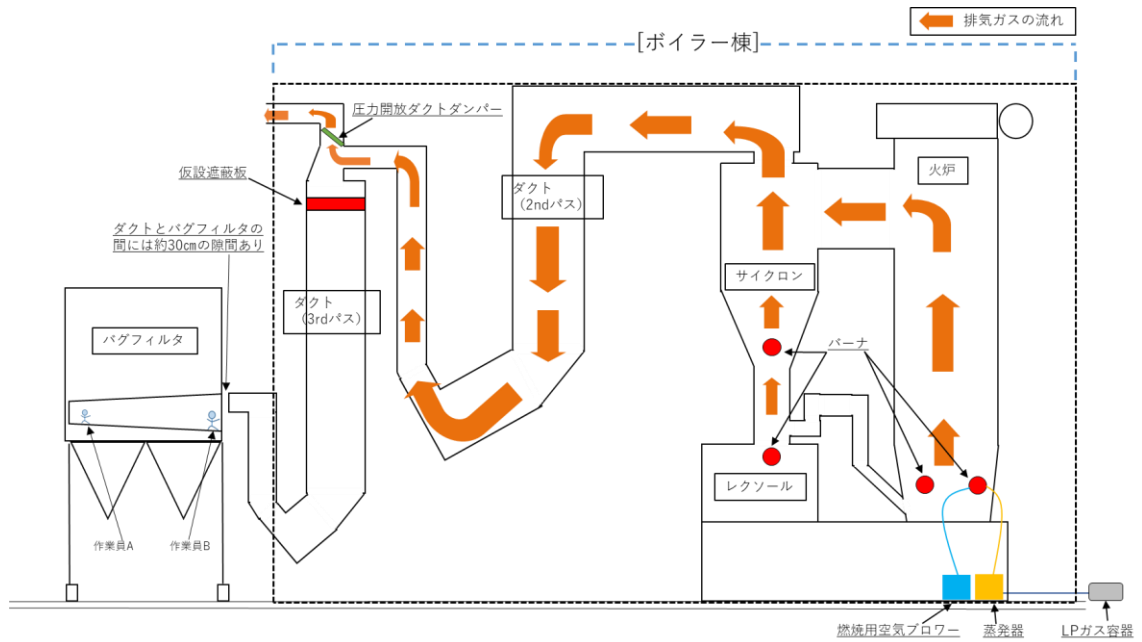
図4 ボイラー昇温乾燥作業時の概要
(ヒアリング内容を基に高圧ガス保安協会が作成)

火炉とサイクロンは、その内部に耐火物を施工していた。この耐火物は、発電所の供用開始前に水分を除去する必要があるため、仮設バーナを用いたボイラー昇温乾燥作業を行った。バーナは、火炉に 2 基、レクソールとサイクロンに 1 基を設置した(図 4 参照)。

ボイラー昇温乾燥作業を行うとき、バーナを設置した火炉、レクソール、サイクロンで排気ガスが発生する。その排気ガスは、ダクト(2nd パス)を經由し、圧力開放ダクトダンパーから上部に放出する計画とした。ダクト(3rd パス)の入口には、仮設遮蔽板を設置し、排気ガスの流路を遮断した(図 4 参照)。

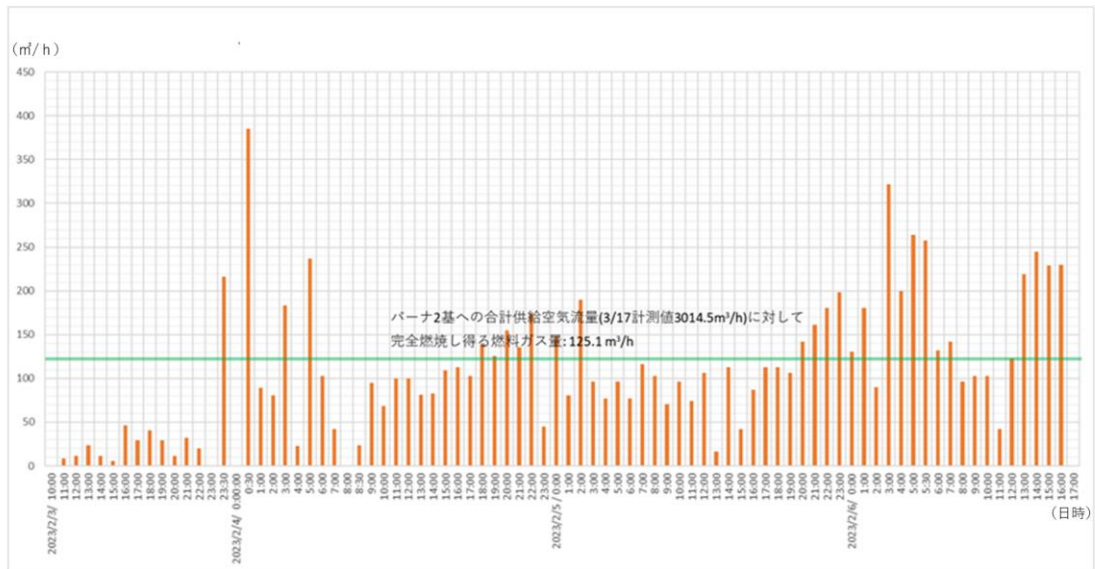
図 5 LP ガス供給量の変化

仮設バーナに度々、失火が発生し、目標昇温曲線に対して、昇温不足となる場合があり、温度を上げるため、一時的に LP ガスを過剰に供給した(図 5 参照)。その結果、空気量とのバランスが崩れ、LP ガスが不完全燃焼となり、一酸化炭素が発生した可能性が高いと推定される。なお、ボイラー昇温乾燥作業は目標昇温曲線に対して昇温することのみが目的となっており、燃焼状態は調節していなかった。

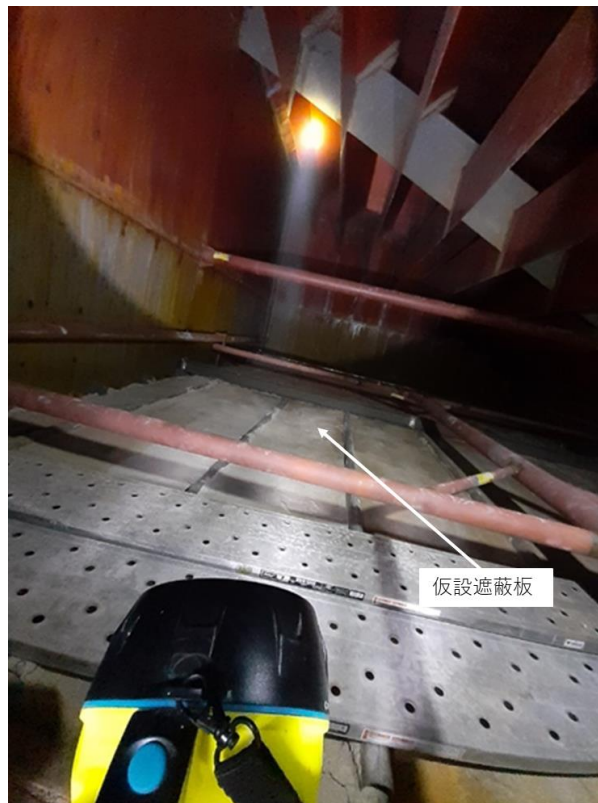
図 6 スモーク通過テスト後の仮設遮蔽板上部空間

ダクト(3rd パスの入口)に設置した仮設遮蔽板について、ガス透過性を確認するスモーク通過テストを行った。その方法は、仮設遮蔽板下部でスモークを発生させ、仮設遮蔽板上部でスモークが確認されれば、仮設遮蔽板を透過したとする。その結果、仮設遮蔽板上部では、全体に薄いもやがかかり、照明光がビーム状に示されたことから、仮設遮蔽板のスモークの透過が確認できた(図 6 参照)。

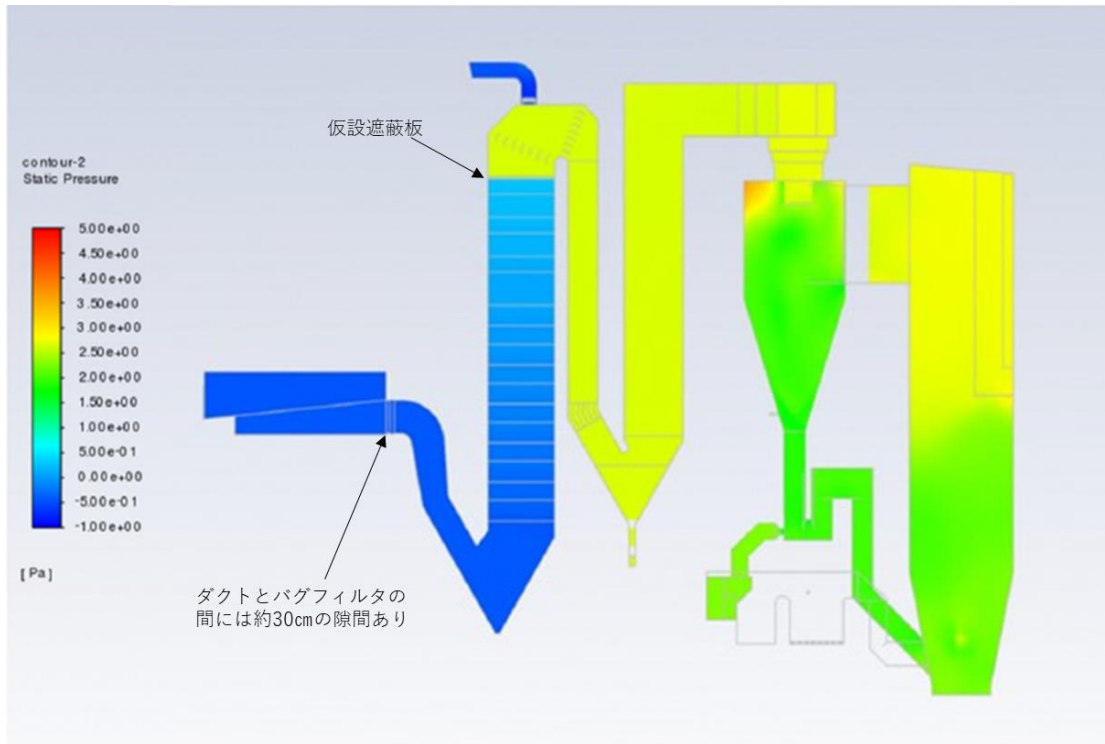
図 7 圧力分布の流動解析結果

ガス流動状態について、流動解析を実施した。圧力分布の解析の結果、仮設遮蔽板の下部空間のダクト(3rd パス)内において、圧力差が発生することが判明した(図 7 参照^{※2})。

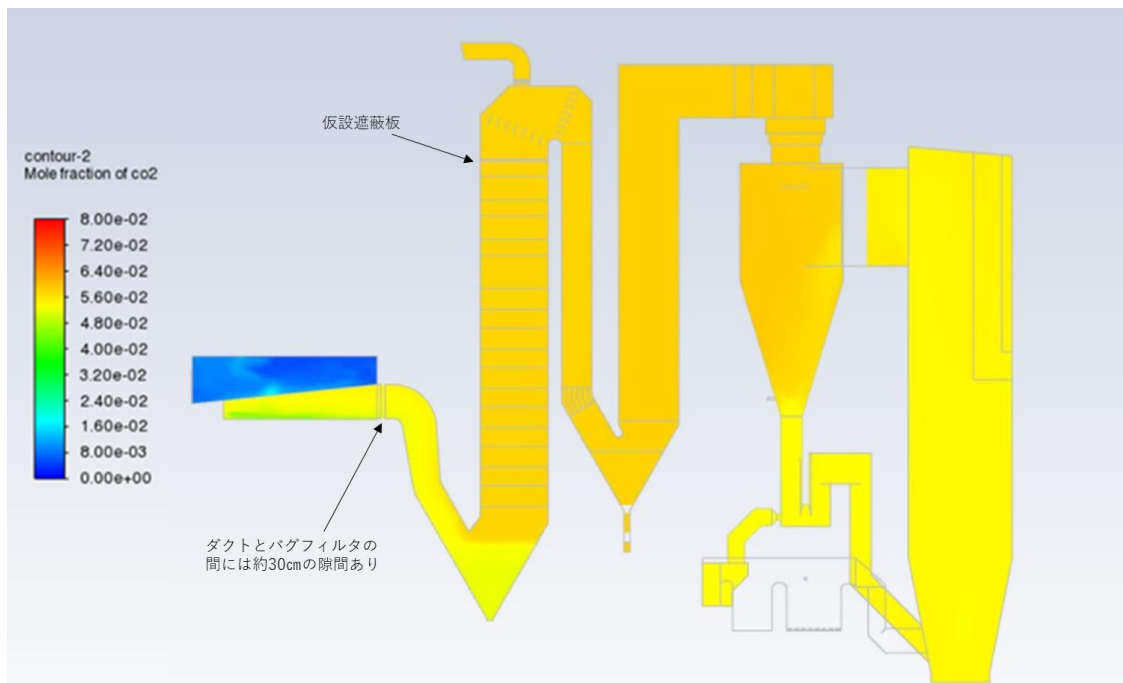
図 8 濃度分布の流動解析結果

また、ガス濃度分布の解析の結果、排気ガスはバグフィルタの溶接工事を行っていた作業空間まで到達することが判明した(図 8 参照^{※2})。

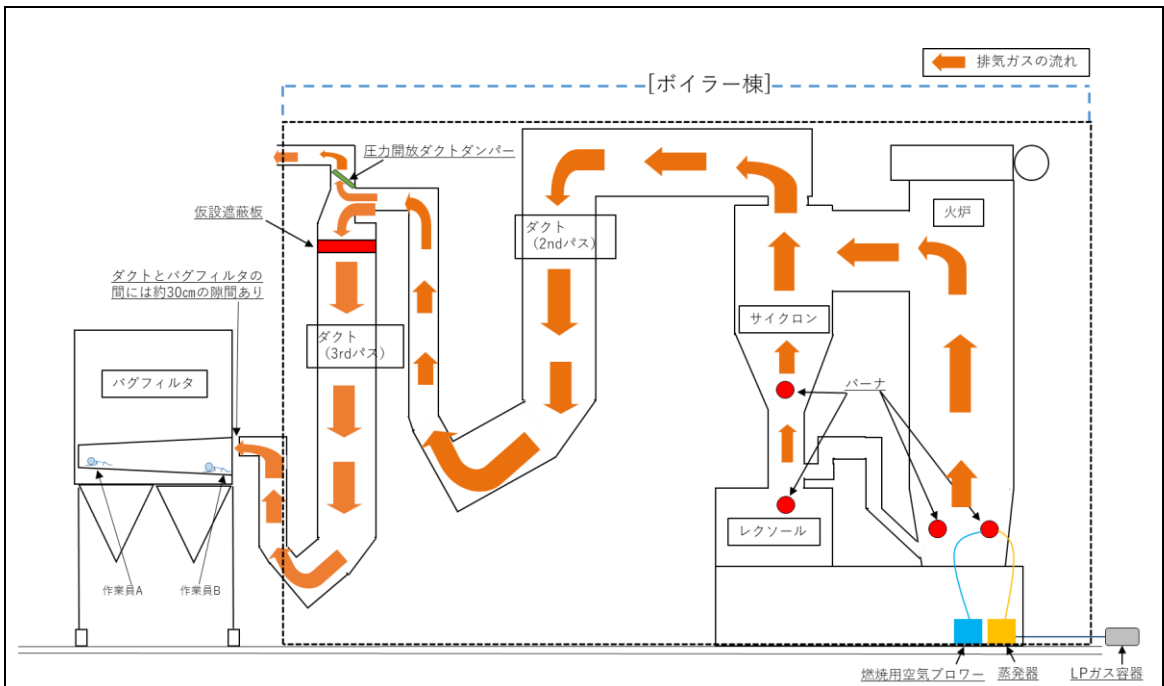
図9 排気ガスの流路と事故発生原因(推定)
 (ヒアリング内容を基に高圧ガス保安協会が作成)

仮設バーナで LP ガスを燃焼しているとき、不完全燃焼により、一酸化炭素が発生した。一酸化炭素は、ダクト(2nd パス)を經由し、ダクト(3rd パス)の入口に設置した仮設遮蔽板を透過し、ダクト(3rd パス)に流入し、ダクト(3rd パス)の出口とバグフィルタの間の隙間(約 30cm)を超えて、バグフィルタ内に流入した。その結果、バグフィルタの内部で溶接作業をしていた 2 名の作業員(作業員 A と B)が、一酸化炭素中毒

で倒れた(図9参照)。

- ① 入槽場所と同等とみなす場所(閉所)の見直しにかかる「酸素欠乏危険作業・入槽作業要領」を改訂した。
- ② 入槽作業対象者全員に対し、酸欠/一酸化炭素中毒対策教育を実施した。
- ③ 建設期間中、燃焼しているボイラー棟内に立ち入る際は、ポータブルガス検知器(CO計)を装着することとした。
- ④ 人員を増員し、現場管理・監視に注力できる体制に見直し、強化を図った。
- ⑤ 作業相互間で何らかの影響が発生するおそれのある接点作業について洗い出しを行い、必要な対策を講じ、関係者全員への周知を徹底した。また、周知漏れが発生しないようにチェックシートを用いて確認を実施した。さらに、作業当日の朝礼で再周知を実施した。
