高圧ガス事故概要報告

整理番号 2023-085	事故の呼称 爆発火災事故(ブタンガス爆発火災)		
事故発生日時 2023年3月10日(金) 14時54分	事故発生場所 福島県 二本松市	事故発生事象 1次)爆発 2次)	事故発生原因 主)操作基準等の不備 副)
施設名称 容器充填製造設備	機器 回転継手※	材質 炭素鋼、鋳鋼 (種類の記号は、非公開)	概略の寸法 呼び径 25A
ガスの種類および名称 可燃性ガス(ブタン)	高圧ガス製造能力 349,930 m ³ /日(事業所、施設)	常用圧力 1.4 MPa	常用温度 5~35℃
被害状況(人的被害、物的被害) 人的被害: 重傷者3名、軽傷者1名 物的被害: 工場建屋、設備の焼失			
<p>事故の概要</p> <p>高圧ガスを容器に充填する工場で、定常運転中、ねじ込み式継手から可燃性ガス(ブタン)が漏えいし、爆発(外部爆発)が発生した(推定)。</p> <p>爆発の影響で建物火災が発生し、周辺の山林に延焼した(図1~図3参照)。</p> <p>公設消防は、工場から半径500メートルに火災警戒区域の設定を行い、区域内の周辺住民(20名ほど)と工場従業員に対し退去を命じ、二本松市が開設した避難所に一時避難した。</p> <p>以下、事故の概要を時系列で記す。</p> <p>3月10日(金)</p> <p>08時30分 従業員3名は、容器充填ライン(製缶、充填、検査、梱包)を、稼働した(図4参照)。</p> <p>14時53分 カセットボンベ充填室付近にいた従業員Aは、回転式充填機の不具合を発見し、緊急遮断弁を操作したあと、2階の製缶工程にいた従業員Bに対して、回転式充填機を停止すると伝えた。</p> <p>14時54分 工場内で、爆発が発生した。</p> <p>14時55分 別の工場にいた従業員Cは、119番通報した。</p> <p>15時05分 公設消防は、現地に到着した。</p> <p>23時25分 公設消防は、鎮圧を認定した。</p> <p>3月11日(土)</p> <p>01時11分 公設消防は、鎮火を認定した。</p> <p>03時29分 公設消防は、現地から撤収した。</p>

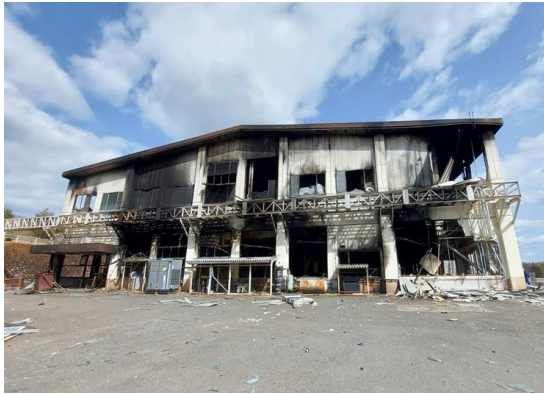
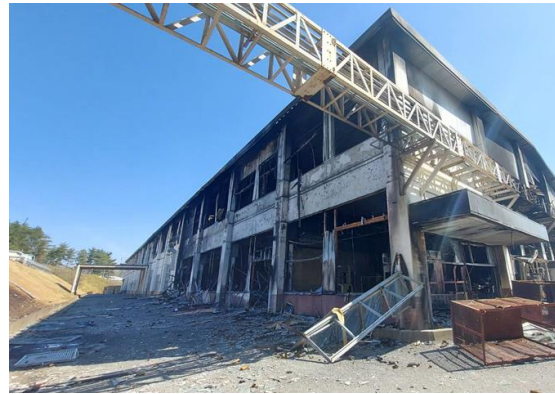
図2 建物火災で焼損した工場建屋

火災による焼損は、カセットボンベ充填室より、検査、梱包室が激しかった。

カセットボンベ充填室と検査、梱包室の間の壁は、カセットボンベ充填室側に膨らんでいた。

(南側外観)

(南西外観)

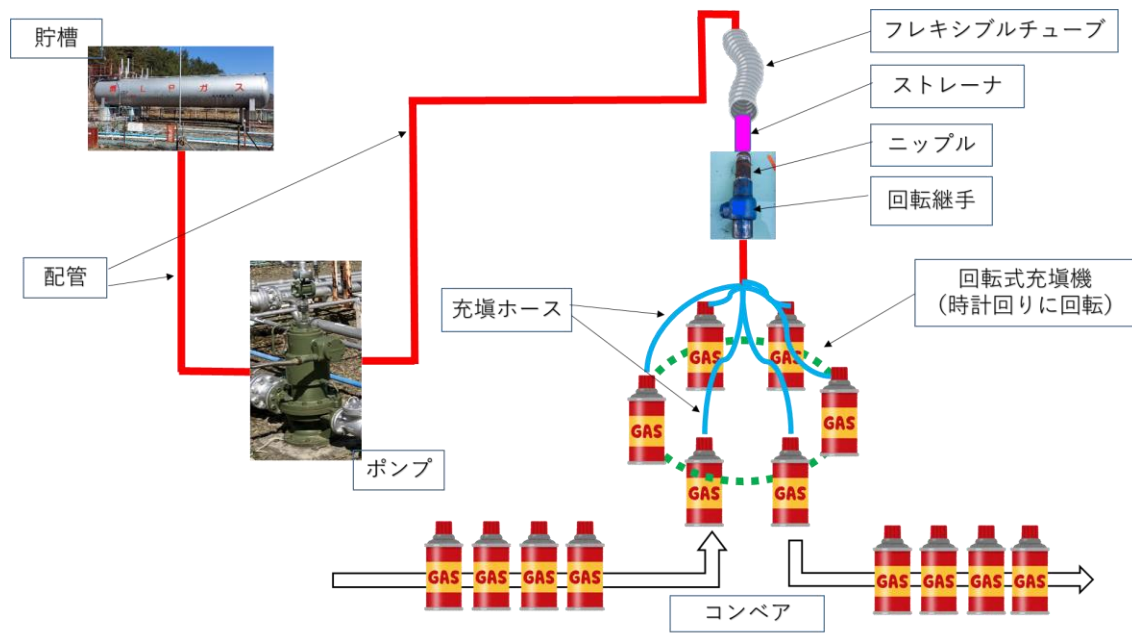
図5 容器充填製造設備 (概念図)
(ヒアリング内容を基に高圧ガス保安協会が作成)

<p>事故発生原因の詳細</p> <p>(1) 工場の概要</p> <p>可燃性ガス(ブタン)を横置円筒形貯槽(30t×2基)で貯蔵し、ポンプで加圧して、工場建屋に供給していた(図5参照)。</p> <p>工場建屋は、3階建ての建物であり、1階では可燃性ガス(ブタン)を容器に充填、検査、梱包、保管をする作業を行っていた。</p> <p>可燃性ガス(ブタン)を容器に充填する作業は、工場建屋の1階南東角にあるカセットボンベ充填室に回転式充填機を設置し、1時間あたり約6,000本の容器に充填をしていた。</p>

回転式充填機は、回転継手、充填ホース、充填ノズルの高圧ガス設備と回転テーブル、駆動機器などで構成されている(図 5 参照)。

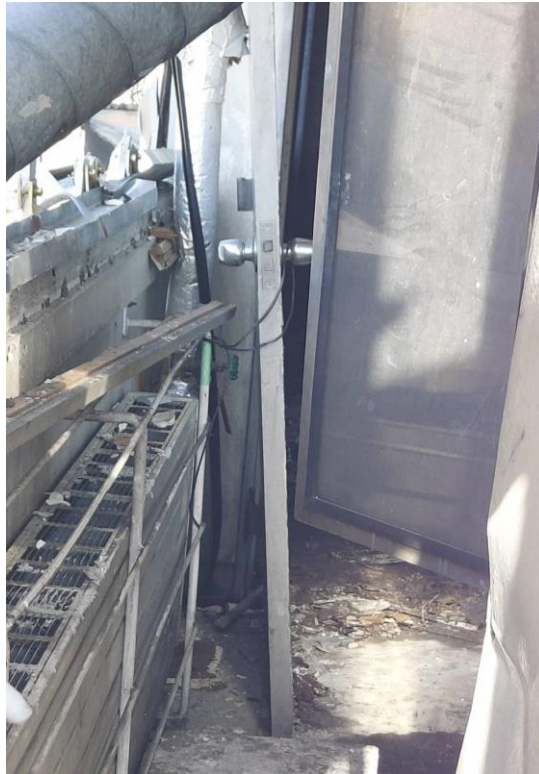
図 6 カセットボンベ充填室の南側の防火扉

カセットボンベ充填室は、防爆エリアであった。そのため、非防爆エリアである検査、梱包室とつながる通路には、3 つの防火扉を設置していたが、このうち南側の防火扉は、ドアノブを紐で固定し、開放されていた(図 6 参照)。

- ① 製品の使用に際しては、仕様書と取扱説明書の内容を確認のうえ、メーカーの指示に従うことが重要である。
- ② グリースの過給油は、回転継手の回転不良につながる場合があるため、グリース給油は、メーカーの仕様の範囲とすることが重要である。
- ③ 最初に決めた防爆エリアと非防爆エリアを遵守することが重要である。

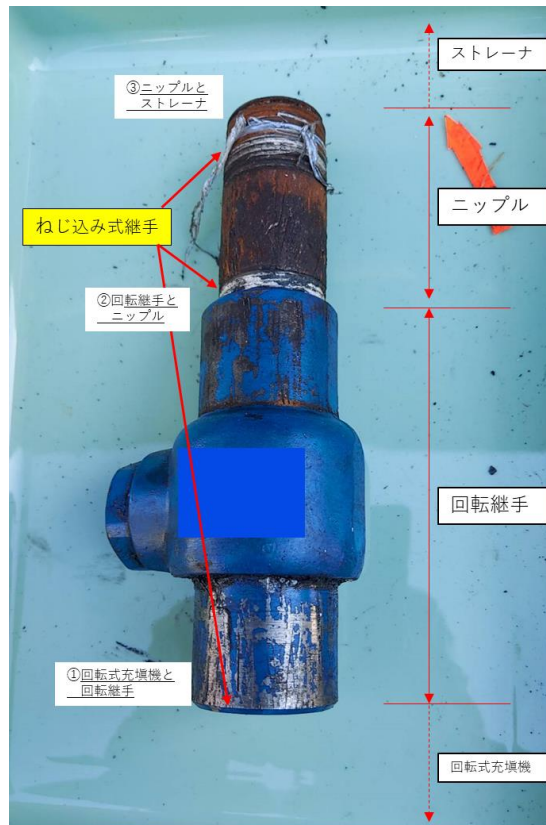
図 7 回転式充填機に接続していた回転継手

- ① 回転継手は、同一方向に連続回転する箇所での使用を想定していない。本来は、時計回りと反時計回りを繰り返す箇所での使用を想定している。
- ② 回転継手へのグリース給油は、通常 3 ヶ月に 1 回程度でよい。毎日の給油は、過給油である。回転継手への過給油は、回転不良につながる場合がある。
- ③ 回転継手を同一方向に回転する箇所で使用し、過給油をした場合、回転継手の回転不良に伴い、ねじ込み式継手が緩む可能性がある。

次のねじ込み式継手は、接続されたままであった(図 7 参照)。

- ① 回転式充填機と回転継手
- ② 回転継手とニップル
- ③ ニップルとストレナー

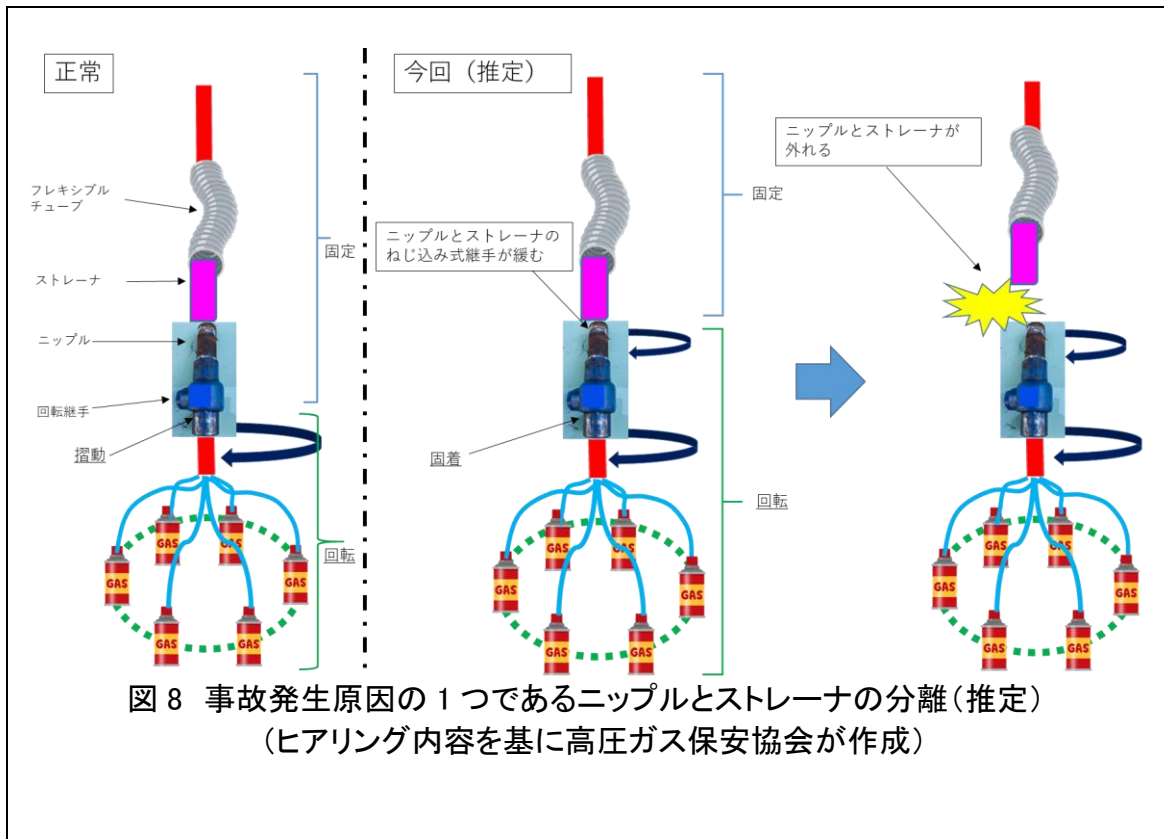
- ① 回転継手の回転不良に伴い、ニップルとストレナーのねじ込み式継手が緩み、可燃性ガス(ブタン)が漏えいした(図 8 参照)。
- ② 漏えいした可燃性ガス(ブタン)は、カセットボンベ充填室から、開放されていた南側の防火扉を通り、検査、梱包室に流入した。
- ③ 検査、梱包室に流入した可燃性ガス(ブタン)は、何らかの原因により着火し、爆発した。
