高圧ガス事故概要報告

整理番号 2022-030	事故の呼称 継手破損漏えい事故		
事故発生日時 2022年2月7日(月) 20時20分	事故発生場所 愛媛県 新居浜市	事故発生事象 1次)漏えい① 2次)	事故発生原因 主)腐食管理不良 副)
施設名称 水添脱硫試験装置	機器 管継手(レジューサ)	材質 SUS316	概略の寸法 1/4B×1/8B
ガスの種類および名称 可燃性ガス(水素)	高圧ガス製造能力 116,786.3 m ³ /日(事業所) 1,169.1 m ³ /日(施設)	常用圧力 10MPa	常用温度 80℃
被害状況(人的被害、物的被害) 人的被害: なし 物的被害: なし			
<p>事故の概要</p> <p>水添脱硫試験装置において、定常運転中、管継手(レジューサ)から、可燃性ガス(水素)が漏えいした。</p> <p>以下、事故の概要を時系列で記す。</p> <p>1月30日(日)</p> <p>10時10分 運転員(保安係員)(以下、単に「運転員」という)は、水添脱硫試験装置で、試作品の減圧軽油通油条件の性能評価試験をするため、予備硫化工程を開始した。</p> <p>1月31日(月)</p> <p>10時30分 運転員は、予備硫化工程を終え、減圧軽油通油条件の評価を開始した。</p> <p>2月7日(月)</p> <p>20時00分 運転員は、定期巡回を行い、水添脱硫試験装置の異常なしを確認した。</p> <p>20時20分 分散制御システム(DCS)は、反応器(以下、「リアクター」という)の運転圧力低下を示す警報を発報した。 運転員は、現場に向かい、リアクター入口の圧力計で、圧力の低下(運転圧力から2MPaに低下し、さらに低下傾向)を確認した。</p> <p>20時25分頃 運転員は、試験課課長(以下、「課長」という)に状況を連絡した。 課長は、水添脱硫試験装置の運転停止、降圧、降温などの安全対応を指示した。 運転員は、水添脱硫試験装置の運転停止、降圧、降温などの安全対応を開始した。 運転員は、リアクター下流に設置している圧力計締結部の管継手(レジューサ)(以下、単に「レジューサ」という)から油の漏えいを確認した。</p> <p>22時10分 試験課部門長は、119番通報した。</p> <p>2月9日(水) 運転員は、リアクター下流に設置している圧力計を取り外し、レジューサの破断を確認した(図1、2参照)。</p>

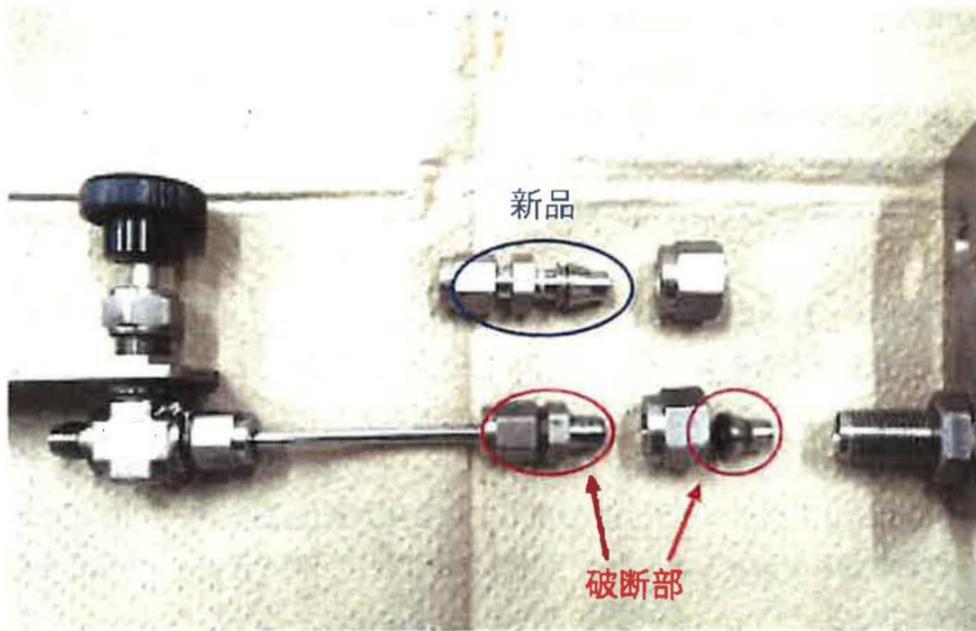
図1 破断したレジューサおよび新品レジューサ

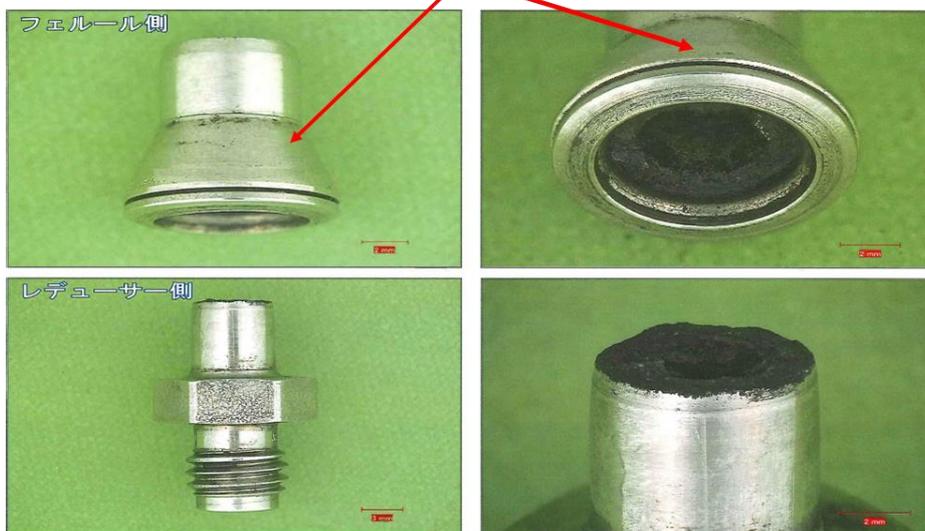
図2 破断したレジューサ(上側が圧力計)

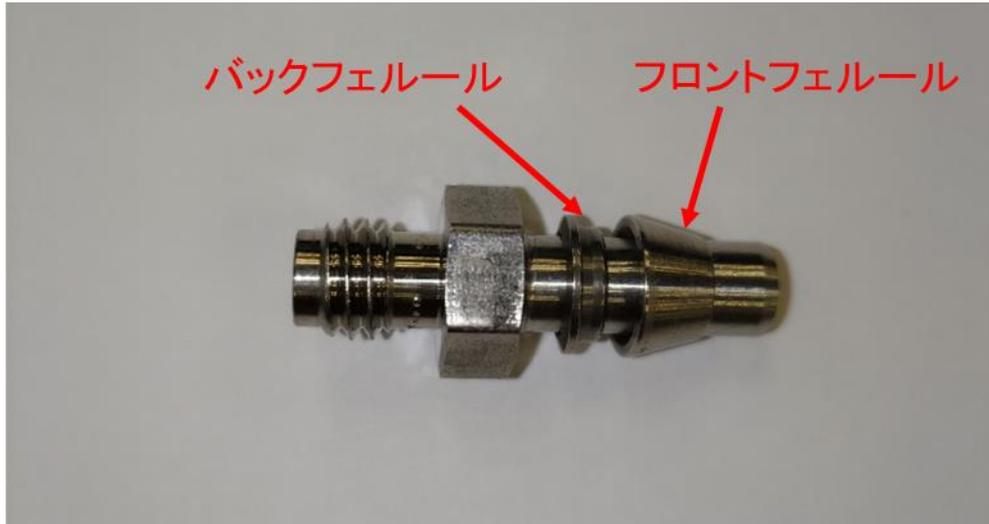
- ① レジューサは、2 圧縮リング型式ねじ接合継手であり、バックフェルールは、チューブを固定する役割を果たすため、フロントフェルールよりも応力がかかりやすい特徴がある(図 3 参照 協会撮影)。
- ② レジューサの締め付け時に、締結力が過大となり、フェルール部(フロントフェルール部およびバックフェルール部)付近の内面に亀裂が発生した(時期は不明)(図 4、5、6 参照)。

図 3 2 圧縮リング型式ねじ継手(協会撮影)

- ① レジューサの誤った締め付けを防止するため、教育資料を作成して教育を実施する。
- ② レジューサ締結時のワンポイントレッスンシートを作成し、技術の伝承を図る。
- ③ 外部講師によるスキルアップ教育(機器整備、メンテナンスなど)を開催し、保全スキルの向上を図る。

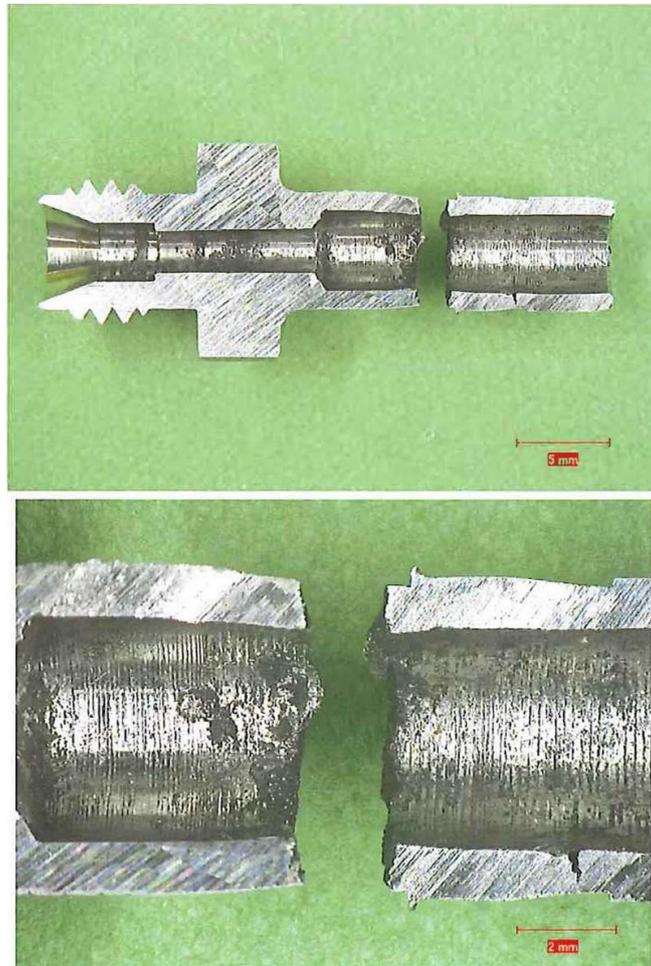
- ① 別系統(同一条件)の付着物についてエネルギー分散型X線(EDX)分析を実施したところ塩素(Cl)が検出された。
- ② 塩素の影響により酸化被膜が破壊され、亀裂となって腐食が進行したと推定される。

図 4 内面腐食状況(右側が圧力計)

- ① 原則 3 年毎に圧力計接続部を開放して、内面状態の確認と洗浄(付着物の除去)を実施する。
- ② 亀裂、顕著な腐食、欠陥などが認められた場合は、継手を更新する。

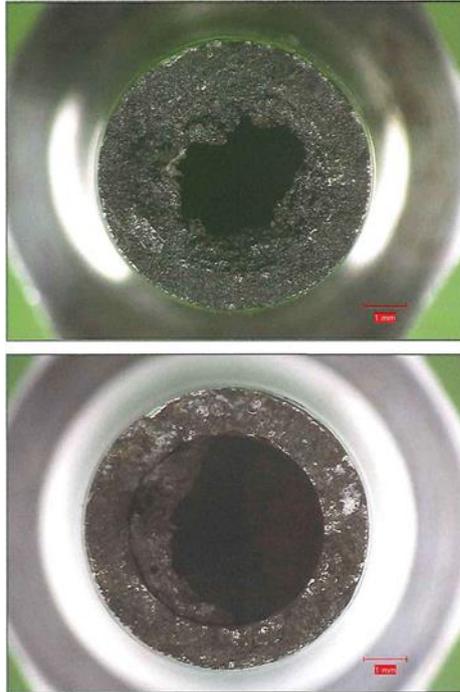
図 5 破面状況(上:洗浄前、下:洗浄後)

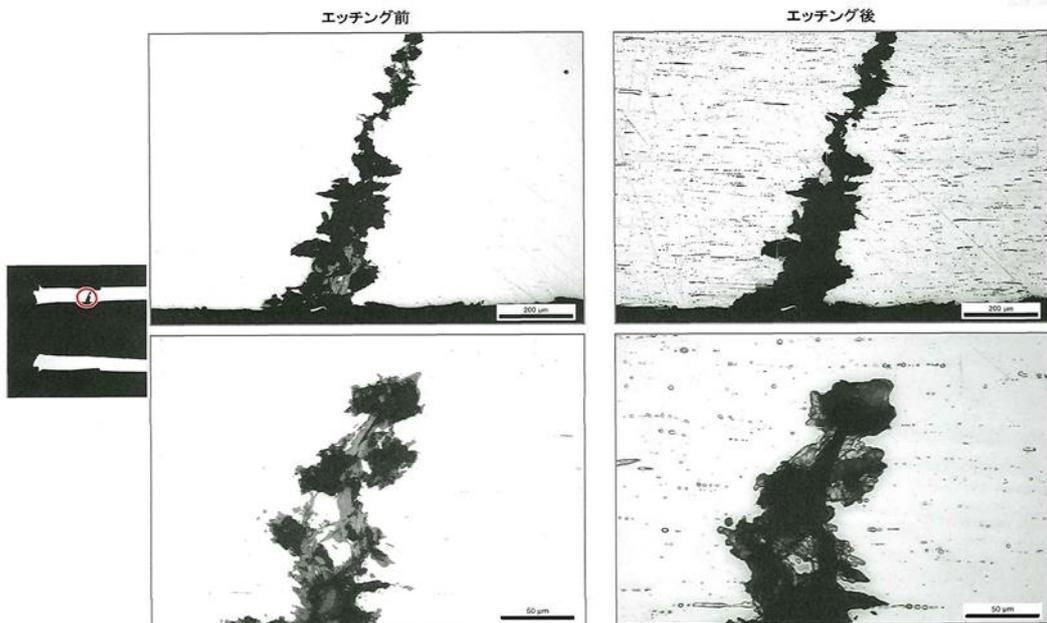
図 6 断面マイクロ組織(未貫通亀裂部)
