高圧ガス事故概要報告

整理番号 一	事故の呼称 北海道の水電解装置の放出管における火災事故(非高圧ガス事故)					
事故発生日時 2023年3月7日(火) 9時50分	事故発生場所 北海道 苫小牧市	事故発生事象 1次)火災 2次)	事故発生原因 主)施工管理不良 副)			
施設名称 水素製造設備	機器 放出管	材質 SUS304	概略の寸法 呼び径 80A(スケジュール番号は、非公開)			
ガスの種類および名称 可燃性ガス(水素)	高圧ガス製造能力 6,912 m ³ /日		常用圧力 (0.88MPa)	常用温度 (放出管の出口 20°C)		
被害状況(人的被害、物的被害) 人的被害: なし 物的被害: 放出管保温外装板の破損、保温材の焼損						
事故の概要 水素製造設備(水電解装置)において、試運転中、放出管の出口で可燃性ガス(水素)が燃焼した。						
以下、事故の概要を時系列で記す。 08時56分 事業所の所員は、水電解装置の運転を開始した。 09時08分 事業所の所員は、水電解装置の出力100%到達を確認した。 09時50分 現場工事の作業員は、破裂音を聞き、事業所の所員に連絡した。 事業所の所員は、水素放出管の出口に施工した保温外装板の上部に炎を確認した。 09時51分 事業所の所員は、水電解装置の運転を停止した。 10時00分 事業所の所員は、保温外装板の上部の炎が消えたことを確認した。 10時07分 事業所の所員は、119番通報した。 11時15分 公設消防は、現場に到着した。						
事故発生原因の詳細 (1) 施設の概要 この事業所では、水電解装置で水素を製造し、圧縮機で昇圧して、カーボルまたはトレーラに充填し、出荷している(図1参照)。 ただし、事故発生当時は建設中で、水素ホルダー、圧縮機などは完成検査前であり、使用していなかった。そのため、水電解装置で製造した水素は、高圧ガスの状態にすることなく、すべて放出管から排気する運転をしていた。 (2) 放出管の構造 放出管は、保温材を施工していた(図2参照)。 保温外装板は、亜鉛合金メッキの表面処理をしたアルミニウムであった。 保温材は、難燃性のグラスウールであった。 保温材の合わせ箇所は、アルミテープ(アルミ箔)を貼っていた。 保温材と保温外装板の間には、保温防水シート(外面:ポリエステル、内面:アルミ箔)を施工していた。 (3) 水素の滞留 水電解装置の試運転に伴い、製造した水素を放出管から排気運転していたときに、配管と保温外装板の間隙から、保温外装板の内部に水素が侵入し、滞留した。

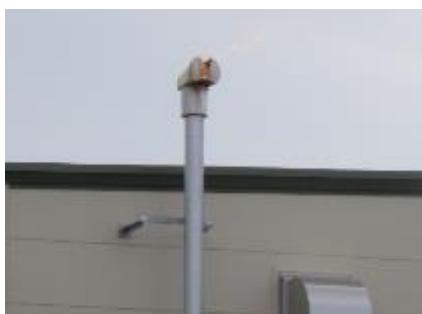
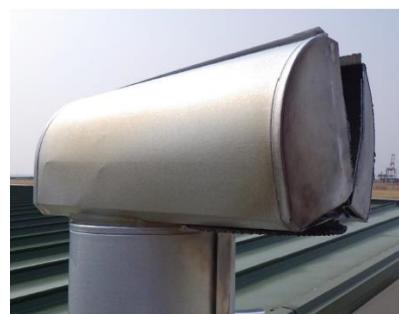
図 3 水素の燃焼と保温外装板の破裂状況

放出管の出口部分が、水素の放出、風などの影響で振動し、構成部品同士が接触して摩擦が起きて、静電気が帯電した。

放出管の出口の構成部品をすり合わせ、摩擦による帶電試験を実施した結果、次の2つの構成部品の組合せで、水素の最小着火エネルギーに相当する静電気の帶電電位(1kV程度)を超える2kV超の帶電電位を確認した。

なお、放出管は接地を確実にしていたが、保温外装板は接地を確実にせず、配管サポートとの接触で結果的に接地をしていた。そのため、保温外装板に静電気が帯電した可能性は、否定できない。

保温外装板の内部に滞留した水素の濃度が爆発範囲にあったとき、静電気が放電し、水素が燃焼し、保温外装板が破裂した(図3参照)。

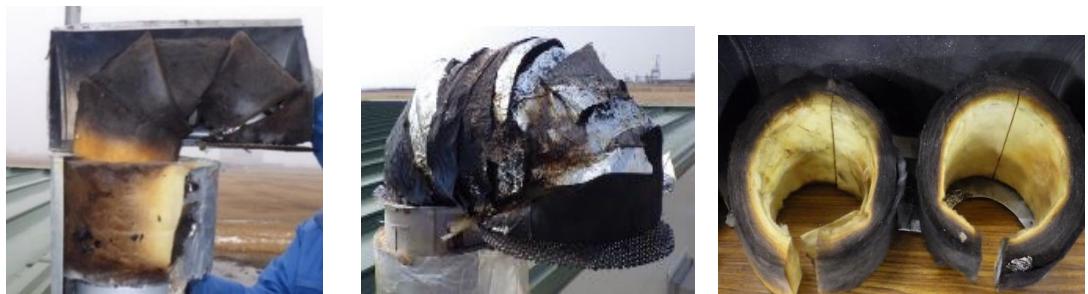
図 4 保温材の焼損状況

水素の燃焼により、可燃物のアルミテープ、保温防水シートが燃焼した。また、難燃性の保温材が焼損した(図4参照)。
