高圧ガス事故概要報告

整理番号 2022-608	事故の呼称 40MPa 蓄ガス器ユニット内コーン&スレッド配管継手本体から水素ガス微量漏えい発生		
事故発生日時 2022年6月4日(土) 00時10分	事故発生場所 愛知県 豊田市	事故発生事象 1次)漏えい① 2次)	事故発生原因 主)製作不良 副)
施設名称 圧縮水素スタンド	機器 継手	材質 Type316	概略の寸法 内径:5.16mm、厚さ:5.96mm
ガスの種類および名称 可燃性ガス(水素)	高圧ガス製造能力 489,084 m ³ /日(事業所) 232,741 m ³ /日(施設)	常用圧力 40MPa	常用温度 35°C
被害状況(人的被害、物的被害) 人的被害: なし 物的被害: なし			
<p>事故の概要</p> <p>圧縮水素スタンド(圧縮水素製造施設、図1参照)において、40MPa蓄ガス器ユニットで貯蔵中の可燃性ガス(水素)が、配管系の継手(コーン・スレッド型式)の本体から漏えいした。</p> <p>以下、事故の概要を時系列で記す。</p> <p>8時00分 保安係員代理者は、圧縮水素スタンド(圧縮水素製造施設)の日常点検を開始した。</p> <p>9時20分 保安係員代理者は、携帯ガス検知器(型式確認中)を用いた気密試験において、40MPa蓄ガス器ユニットの継手(コーン・スレッド型式)付近で水素の漏えいを確認した。</p> <p>9時30分 保安係員代理者は、石鹼水を塗布し、継手(コーン・スレッド型式)の本体が水素の漏えい箇所であることを特定した。</p> <p>9時45分 保安係員は、40MPa蓄ガス器ユニットの使用を停止し、漏えいを確認した配管系を脱圧した。</p>			
<p>事故発生原因の詳細</p> <p>(1) 継手の漏えいおよび変更履歴</p> <p>40MPa蓄ガス器ユニットでは、2022年6月4日の漏えい以外にも、2021年10月21日(2021-603)、11月4日(2021-644)、2022年5月18日(2022-354)に類似箇所において、同一メーカー、同一型式、同一ロットの継手(コーン・スレッド型式)から水素が漏えいした(図2参照)。圧縮水素スタンドは2003年より製造を開始し、2021年10月21日、11月4日の漏えいまで、継手の交換は行われていない。2021年10月21日、11月4日の漏えい再発防止対策として、継手を未使用の継手(同一メーカー、同一型式、同一ロット)と交換を行ったが、2022年5月18日、6月4日に漏えいが発生した。4回の漏えいは、蓄ガスユニット内に設置されているガス検知器(400ppm警報、1000ppm自動停止)は反応せず、継手直近で携帯ガス検知器を用いて漏えい量を確認し、石鹼水で漏えい箇所を特定した(図3参照)。</p

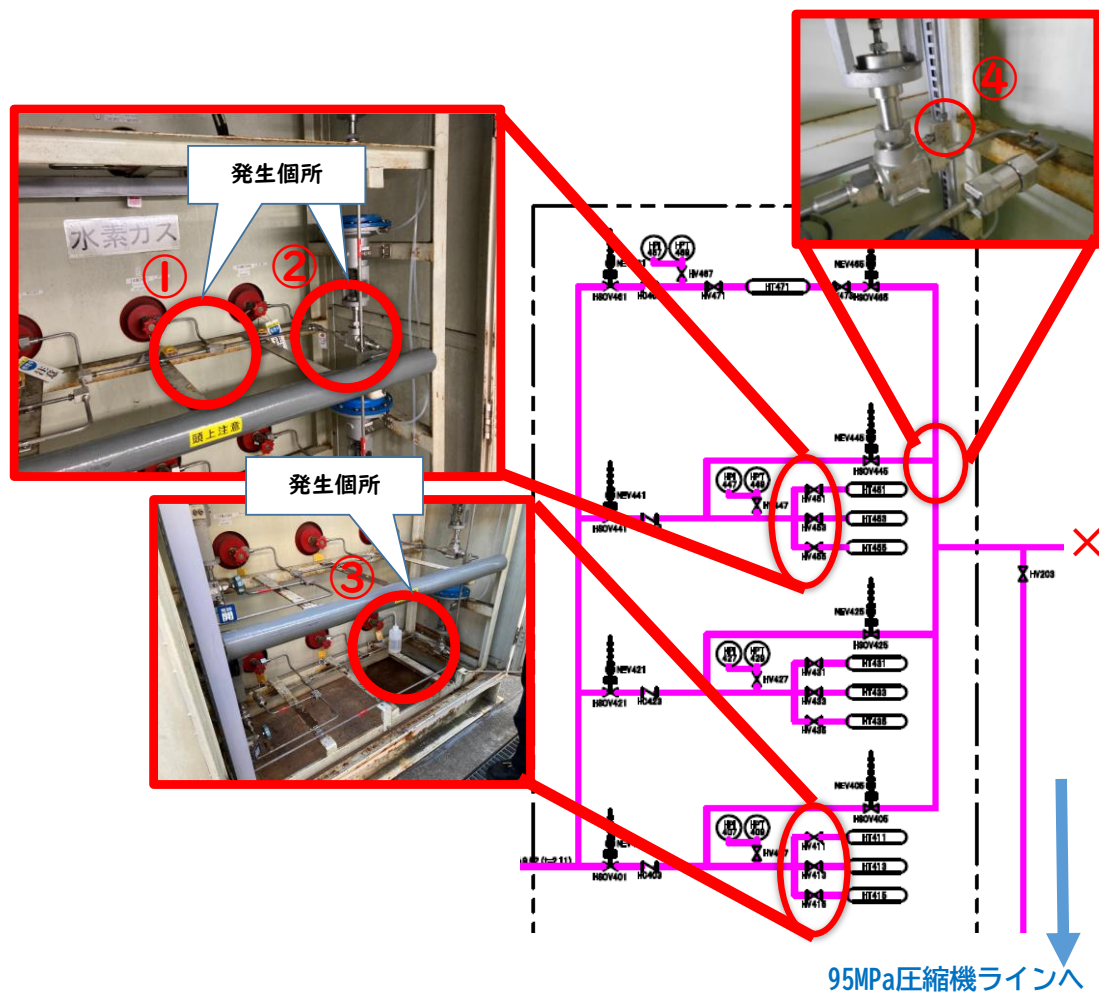
図2 漏えい発生箇所(①2021年10月21日、②2021年11月4日、③2022年5月18日、④2022年6月4日)

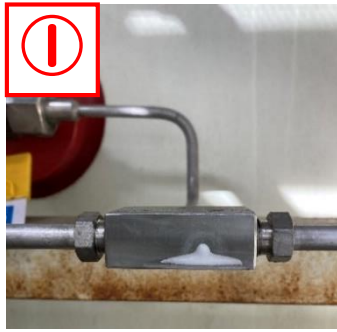
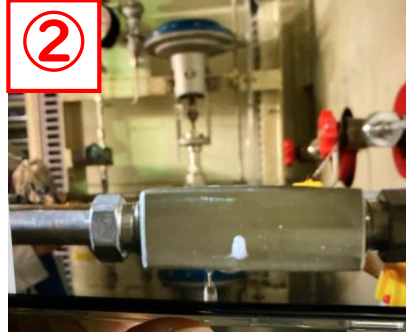
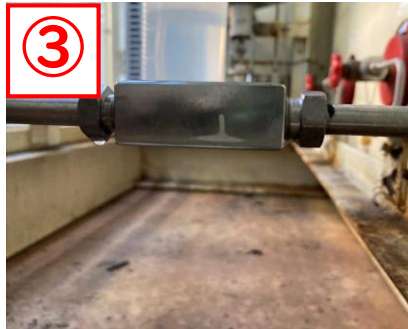
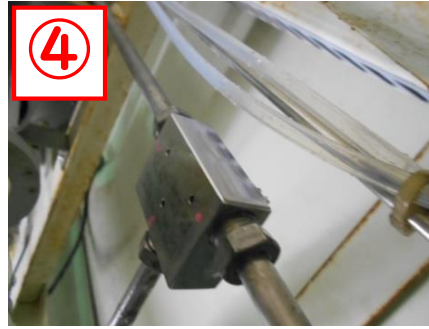
【漏えい量】		①	②	③	④
検知器との距離	0cm	250 ppm	350 ppm	20 ppm	10 ppm
	15cm	0 ppm	0 ppm	0 ppm	0 ppm

図3 漏えい量および漏えい箇所の確認(①2021年10月21日、②2021年11月4日、③2022年5月18日、④2022年6月4日)

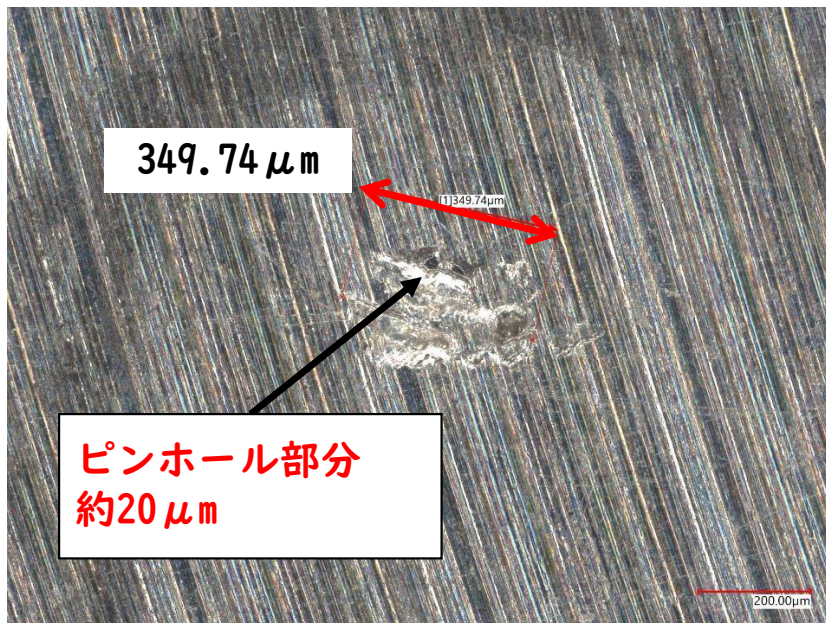
図4 継手外面における漏えい発生箇所(2021年10月21日)の観察結果

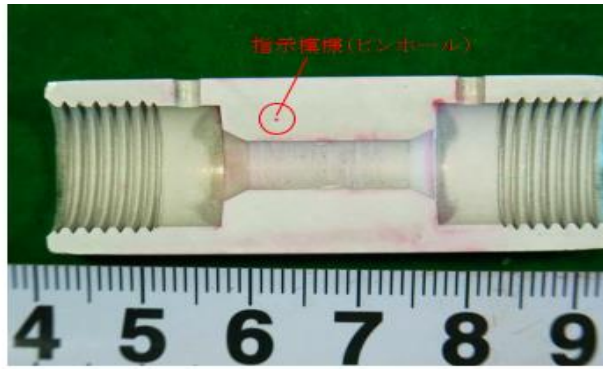
<p>初期傷が水素脆化により進展し、漏えいに至ったと推定した(図 4 参照)。しかし、再発防止対策を講じた後の 2022 年 5 月 18 日、6 月 4 日に漏えいしたため、次の 6 つについて検討した。</p> <ol style="list-style-type: none"> ① 水素脆性 ② 水素侵食 ③ 孔食 ④ 疲労き裂 ⑤ 応力腐食割れ ⑥ 非金属介在物 <p>継手の浸透探傷試験を実施したが、継手内面からの漏えい箇所は確認できず、内面から離れた内部の断面においてピンホールを確認した(図 5 参照)。ピンホールは、断面を 1mm 研削後にも確認でき、厚さ方向に続いていることが確認された。事故後の観察および運転条件より、①～⑤の可能性が低いと判断し、⑥非金属介在物に起因する漏えいと判断した。</p> <p>製鋼の過程において、母材の非金属介在物が多く残留し、非金属介在物と母材の隙間(ピンホール、図 6 参照)が応力集中により割れ、非金属介在物をステップ状に沿って欠陥が形成され、漏えいに至ったと推定される。</p>
<p>事業所側で講じた対策(再発防止対策)</p> <p>(1) 継手メーカーの変更</p> <p>複数の継手メーカーに対して、非金属介在物を起点とした継手からの水素の漏えいについてヒヤリングを実施した。ヒヤリングの結果、40MPa 蓄ガス器ユニットで使用する継手(コーン・スレッド型式)をすべて、非金属介在物を起点とした継手からの漏えいを起こしていない別メーカーの継手に変更した。</p>
<p>教訓(事故調査解析委員会作成)</p> <ol style="list-style-type: none"> ① 水素は、分子が小さく、極微小なすき間からでも外部に漏えいする。このため、漏えいは、事故の特定に時間を要するため、漏えい後に遅滞なく自治体へ連絡し、関係者で共有する必要がある。 ② 事業者は継手の選定に際して、材料の品質(清浄度を含む)にも注意する必要がある。 ③ 圧縮水素スタンドでは、曲げ管および溶接継手の使用が少なく、継手が多く使用されている。世界的にも高圧水素環境用の継手メーカーは少なく、1 つの水素スタンドで、継手に起因する事故が発生した場合には、同じスタンドはもとより、他の水素スタンドにおいても同様の事故が発生する可能性が高い。水素スタンドの関係者間で迅速な事故の情報共有が重要である。

図5 継手内部の断面におけるピンホール(2022年5月18日)の確認
(PT:浸透探傷試験)

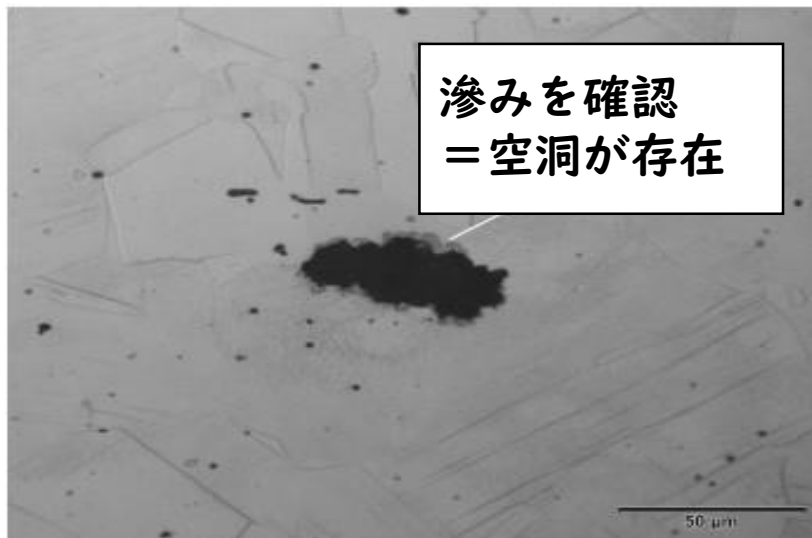
図6 ピンホールの PT 指示模様の確認
(図5の断面を約0.6mm研磨後)
