マラソン・マルティネス再生可能燃料施設 における加熱炉管の破裂および火災

カリフォルニア州マルティネス | 事故発生日：2023年11月19日 | No. 2023-01-I-CA

調査の最新情報

2024年2月

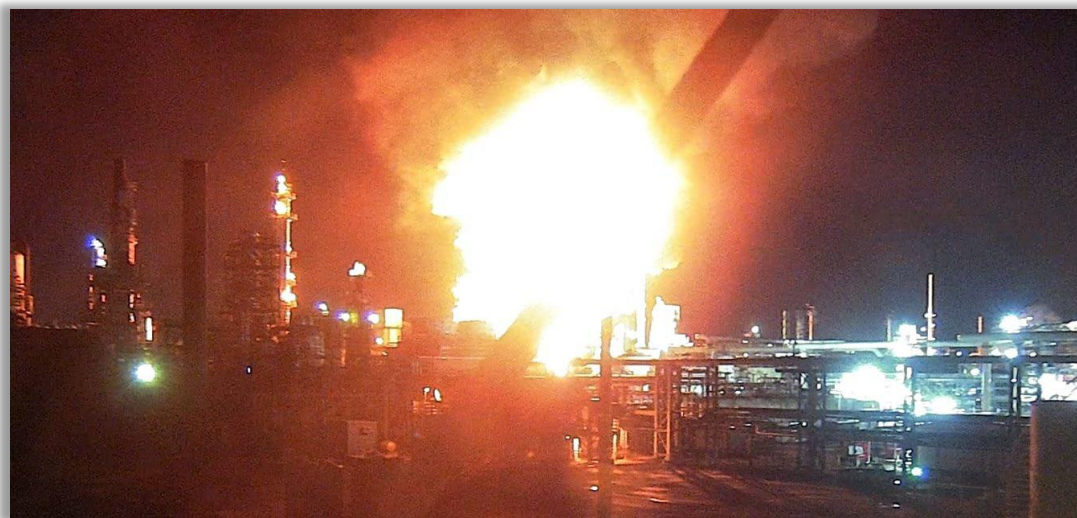
図1：加熱炉火災の監視カメラ映像（出典：マラソン社）

- 炉内の温度を下げるため、マラソン社の運転スタッフは炉内の流量を増加させ、現場のオペレーターに対して2基のバーナーを停止するよう指示した。現場オペレーターは加熱炉にて手動の燃料ガスバルブを閉め、点火中だった4基のバーナーのうち2つを停止させた。午前0時21分頃、現場オペレーターがこの作業を完了した直後に、加熱炉内の管が破裂し、高温の再生可能ディーゼルと水素が放出された。加熱炉から流出した物質が引火し、火災が発生した（図1）。現場オペレーターは流出した物質と火災により重傷を負い、顔と体の大部分にⅢ度熱傷を負った。現場オペレーターは重傷を負いながらも、加熱炉エリアから約80ヤード（約73メートル）離れた現場オペレーター用シェルターまで移動し、そこで同僚に発見され、ヘリコプターで近くの病院に搬送された。火災は午前1時15分頃に鎮火し、午前2時頃に警報が解除された [8]。

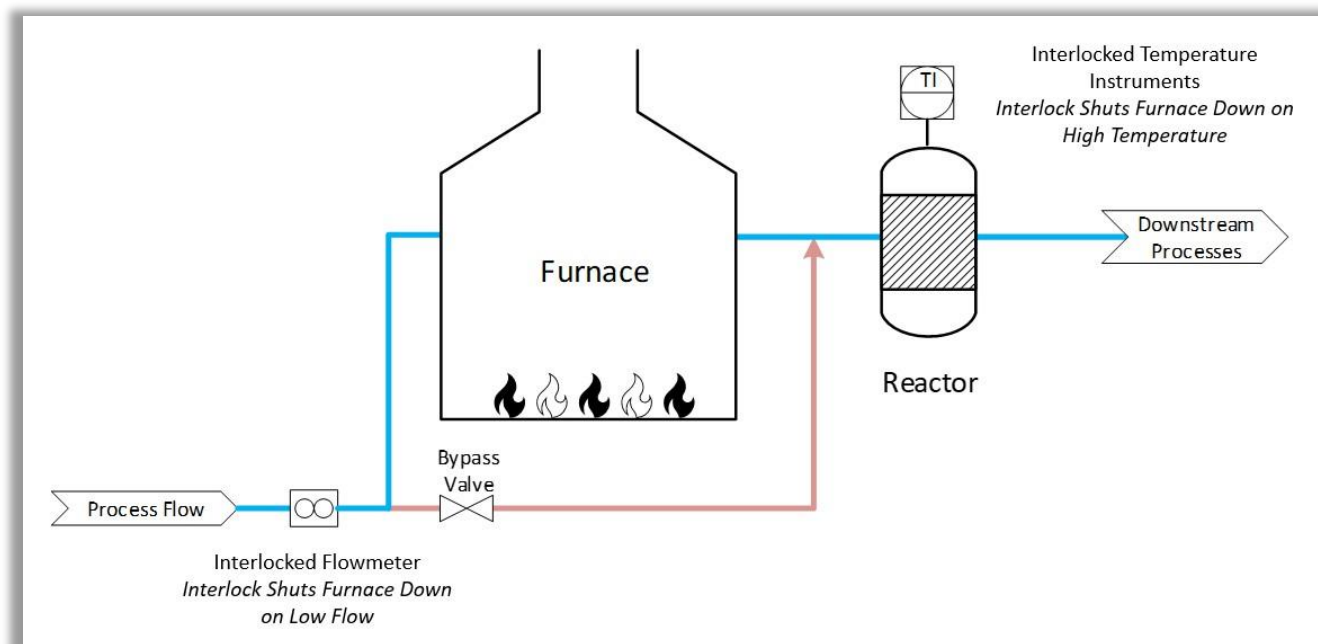
- 事故の翌朝、マラソン社の従業員は、通常は閉じられているはずの加熱炉上流の手動バイパスバルブが開いている（不適切な位置になっている）ことを発見した。これにより、加熱炉を迂回する流路が生じていた可能性がある。加熱炉内のディーゼル燃料の流量を監視するための流量計は、開いていたバイパスバルブの上流に設置されており、事故発生時にも流量を示していた。加熱炉へ流れる再生可能ディーゼル燃料の流量が少なく、炉の下流の温度が高い場合には加熱炉を自動的に停止させるための安全インターロックが存在したが、計器はこれらの条件を一切検知せず、インターロックは作動しなかった（図2）。加熱炉をバイパスする流れは、高温安全インターロック計器の上流にあるプロセス配管に戻されていたと思われる。

図2：事故後に開いていたことが確認されたバイパスバルブと加熱炉の安全インターロック計器との配置関係を示す簡略化されたプロセスフロー図。注：すべての計器およびインターロックが示されているわけではない。（出典：CSB）

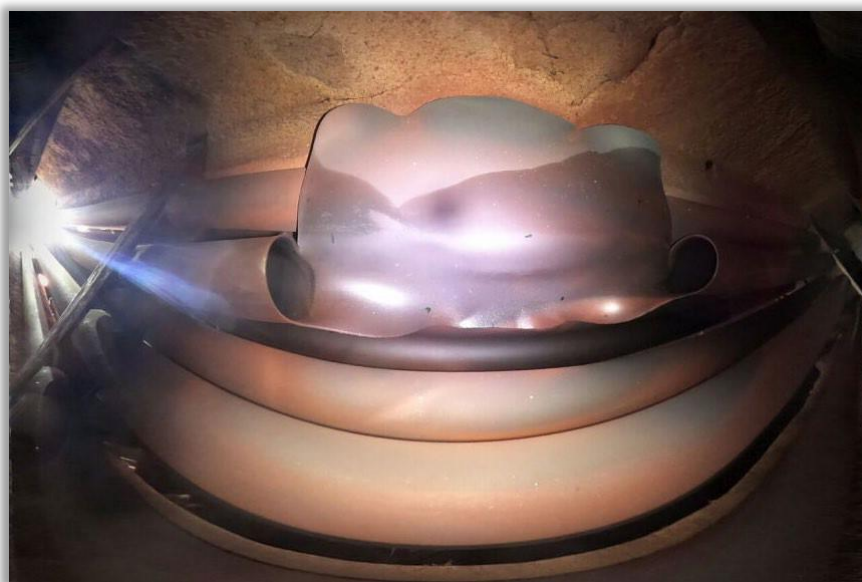
- 事故後の加熱炉の調査により、流出箇所は加熱炉内の破裂した対流伝熱部の管であることが確認された（図3および図4）。加熱炉の管に関するさらなる調査が進行中である。

図3：事故後の加熱炉管の画像（上から見た図）（出典：マラソン社）

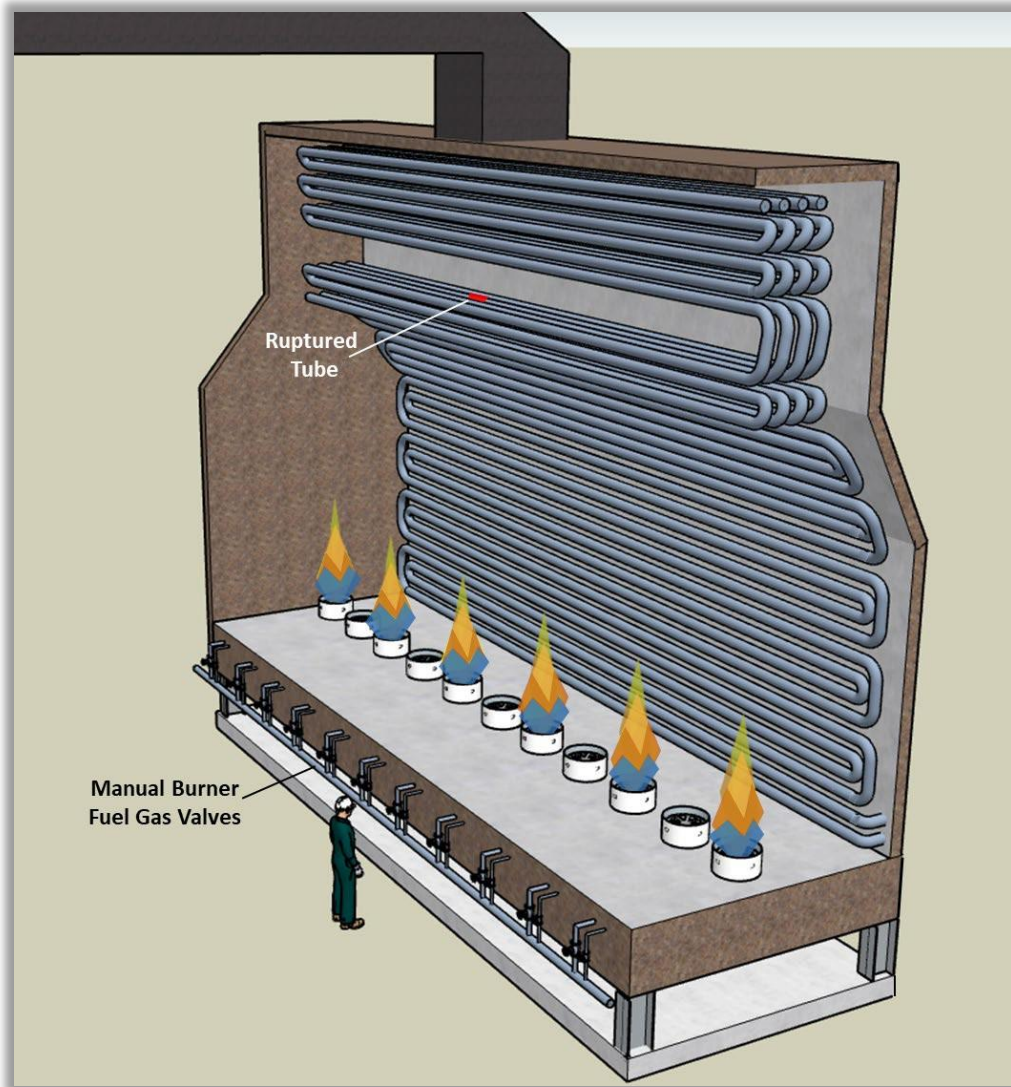
図4：加熱炉の内部図（管の破損箇所を示す）。人物は縮尺のために示している。上の図で点灯しているバーナーは、必ずしも事故発生時の実際の状態を表しているわけではない。（出典：CSB）
