高圧ガス事故概要報告

整理番号 2023-062	事故の呼称 液安製造装置一酸化炭素漏洩		
事故発生日時 2023年2月5日(日) 01時24分	事故発生場所 山口県 宇部市	事故発生事象 1次)漏えい② 2次)	事故発生原因 主)締結管理不良 副)
施設名称 液安製造施設	機器 一酸化炭素 分離装置	材質 フランジ: SUS304 ラップジョイント: A5083 ガスケット: PTFE	概略の寸法 呼び圧力 30K 呼び径 40A ガスケット厚さ 2.0mm
ガスの種類および名称 可燃性毒性ガス (一酸化炭素)	高圧ガス製造能力 43,906,000 m ³ /日(事業所) 96,682 m ³ /日(施設)	常用圧力 0.053MPa	常用温度 -196℃
被害状況(人的被害、物的被害) 人的被害: 軽症者1名 物的被害: なし			
<p>事故の概要</p> <p>液化アンモニアを製造する施設の一酸化炭素分離装置において、定常運転中、バルブのフランジ継手から一酸化炭素が漏えいした。漏えいしたガスは、計器室に流入した。また、フランジ継手の増し締め作業を行った1名が、一酸化炭素中毒(以下「CO中毒」という)の症状を訴えた。</p> <p>以下、事故の概要を時系列で記す。</p> <p>2022年 6月29日(水) 定期自主検査を終えて、運転課は液安製造施設(図1参照)の運転を開始した。</p> <p>2023年 1月25日(水) 00時30分 原料である混合ガスを供給する工場がトラブルのため、運転課は液安製造施設の運転を停止した。</p> <p>2月1日(水) 16時30分 運転課は、運転開始前の一酸化炭素分離装置の予冷措置を開始した。</p> <p>2月2日(木) 09時00分 一酸化炭素分離装置の予冷措置を終え、運転課は液安製造施設の運転を開始した。</p> <p>2月5日(日) 01時24分 一酸化炭素分離装置に設置したガス漏えい検知警報設備(AS10051)が、一酸化炭素の漏えいを検知し、発報した(図2、3参照)。</p> <p>01時28分 運転員2名(運転員A、B)は、現場パトロールを実施し、一酸化炭素分離装置の混合ガス配管に設置したブロー弁の1次側フランジ継手で、ガスの漏えいを発見した(図4参照)。</p> <p>01時45分 計器室内に設置したガス漏えい検知警報設備(AS10052)が、一酸化炭素の漏えいを検知し、発報した(図2、3参照)。運転主任は、計器室のエアコンを停止し、窓を開放した。</p>

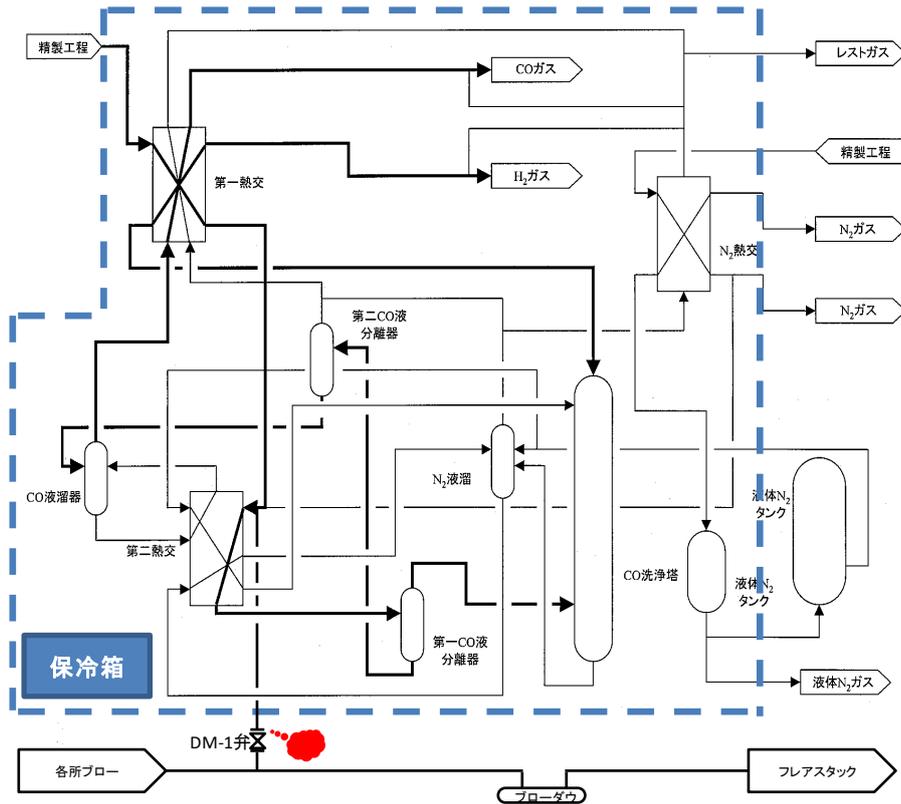
図1 液安製造施設の一酸化炭素分離装置

一酸化炭素分離装置は、混合ガス(水素/一酸化炭素=55/45)より水素と一酸化炭素を分離精製している(図 1 参照)。

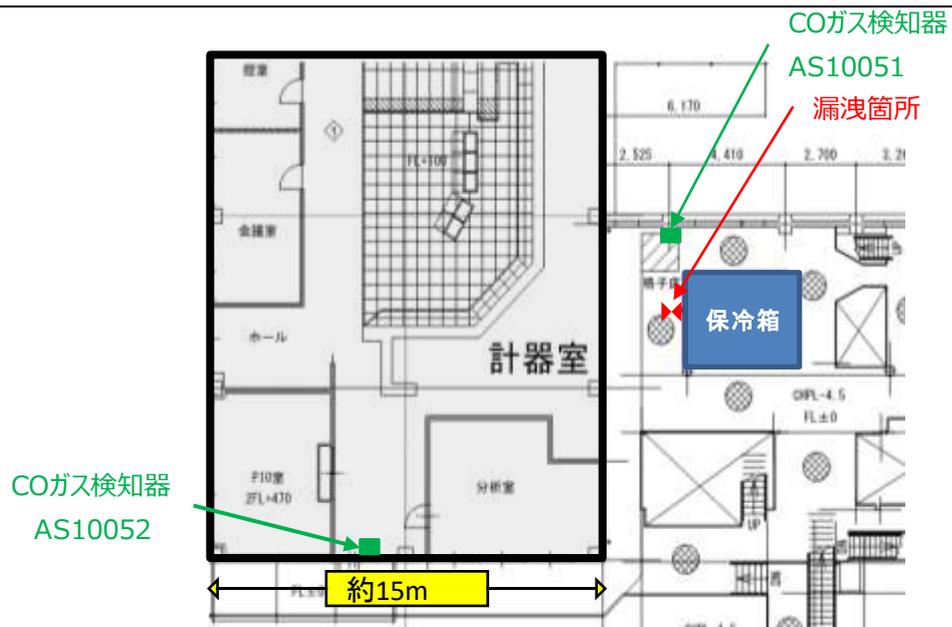
図2 ガス漏えい検知警報設備(検知部)の設置箇所
(2階 平面図)

計器室は、ガス流入防止機構(陽圧管理)がなかった。過去にガス流入防止措置として、ケーブル貫通部の隙間を発砲ウレタン樹脂で埋めることを試みたが、完全に埋めることができなかった。なお、液安製造施設の計器室は、コンビナート等保安規則第 5 条第 1 項第 61 号ハに該当しないため、高圧ガス保安法ではガスの侵入防止措置は求められていない。

計器室の DCS 操作周辺を壁で仕切り、陽圧管理とした。

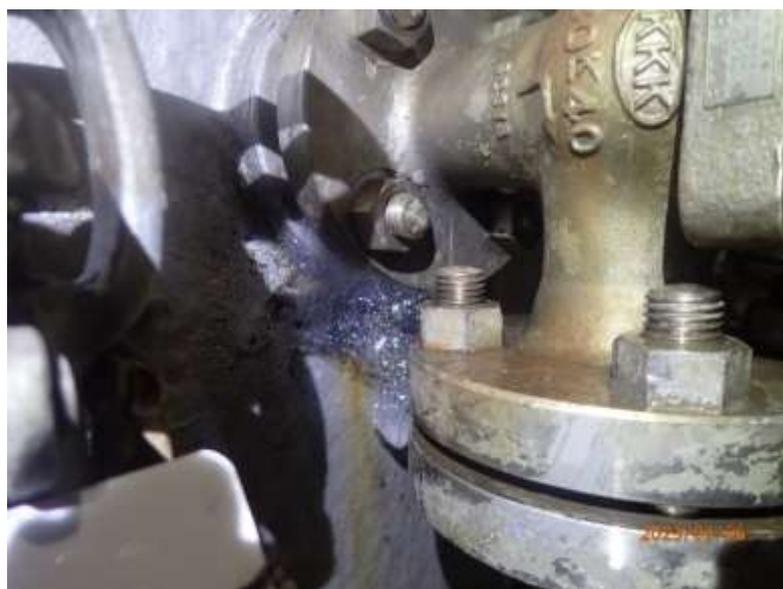
図4 漏えいが発生したフランジ継手
(事故翌日の漏えい確認)

漏えいが発生した一酸化炭素分離装置は、深冷装置(最低温度 -190°C)である。そのため、運転を開始する場合は冷却操作を、運転を停止する場合は加温操作を実施する。この運転開始と運転停止の温度変化と時間経過により、ガスケットが変形し、ガスケット面圧が低下したため、漏えいが発生した(図 4、5 参照)。なお、ガスケットはメーカー推奨圧力の使用可能範囲外で使用していた。

【漏洩部のフランジ構造】
フランジ下側から漏洩した

一酸化炭素分離装置の気密試験を実施し、漏えい箇所は当該フランジのみであることを確認したため、ガスケット交換を実施した。

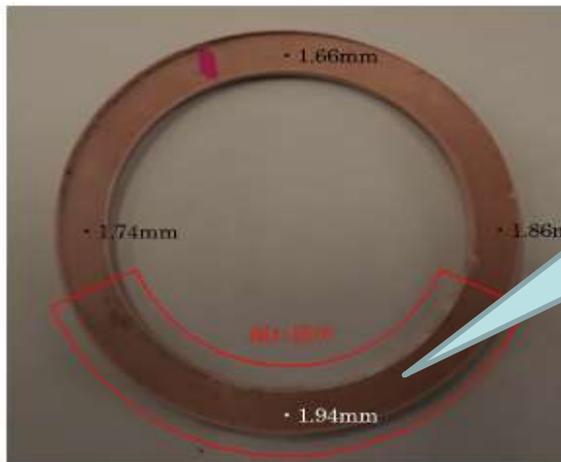
図 6 事故後のガスケットの厚さ

また、事故後にガスケットの厚さを確認し、片締めの傾向を確認した(図 6 参照)。ガスケットの元の厚さは 2mm であり、事故後の最大厚さ 1.94mm(漏えい発生箇所、図 4 参照)でも、ガスケットのメーカー推奨付け面圧 25.5MPa(圧縮率 3%)まで締められている。しかし、漏えい停止のために増し締めを実施したため、初期締め付け不足であった可能性も考えられる。

最小厚さ(1.66)と最大厚さ(1.94)で0.28mmの片締め傾向があった

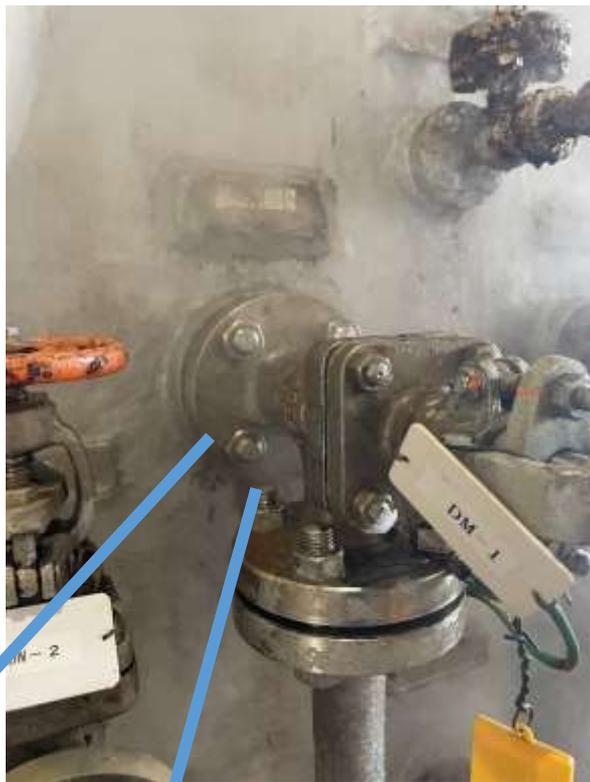
図7 事故時のバルブからの白煙の噴出方向

計器室に一酸化炭素が流入していた状況から早急に漏えいを停止させるため、運転員から連絡を受けた主任自らが増し締め作業に向かった。作業場所が屋外であり、風上側から作業すれば保護具なしでもできると判断し、適切な保護具(空気呼吸器)を着用せずに増し締め作業を実施したため、CO 中毒となった。また、バルブの 8 時方向に噴出する白煙を確認したため、増し締め作業において、白煙を避けることで、CO 中毒も回避できると考えてしまった(図 7 参照)。

白煙の出方
方向：8時方向
幅：10cm
長さ：30cm
