# 高圧ガス事故概要報告

| 整理番号<br>2023-233 | 事故の呼称<br>塩素ガス漏洩事故 | | |
| 事故発生日時<br>2023 年 7 月 8 日(土)<br>23 時 08 分 | 事故発生場所<br>愛媛県<br>新居浜市 | 事故発生事象<br>1 次)漏えい①<br>2 次) | 事故発生原因<br>主)製作不良<br>副)施工管理不良 |
| 施設名称<br>塩素誘導体プラント | 機器<br>隔膜式<br>圧力計 | 材質<br>ダイヤフラム膜 タンタル、<br>膜ボディ チタン | 概略の寸法<br>φ95mm×H173mm |

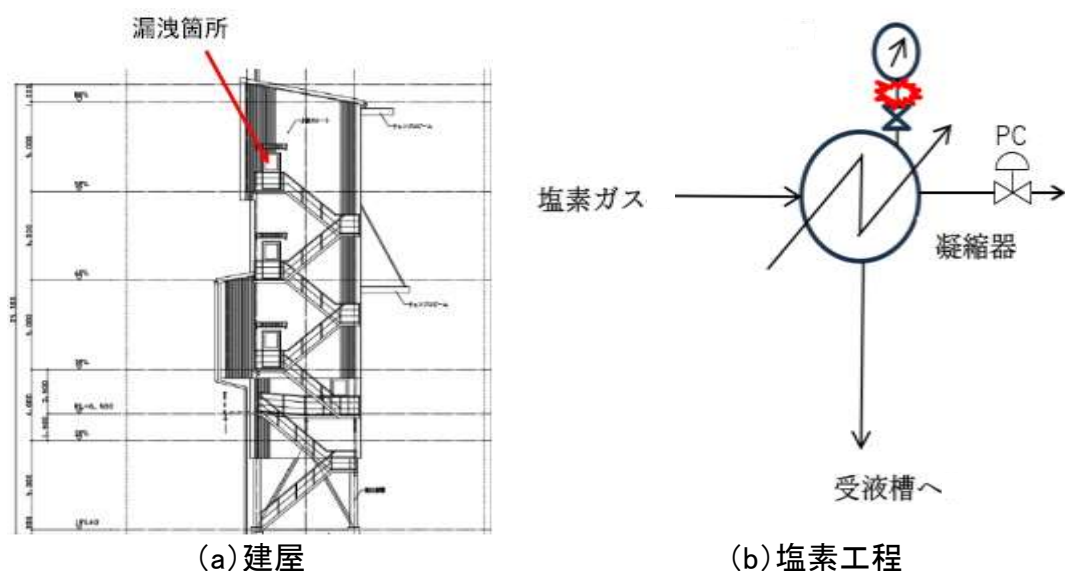
図 1 漏えいが発生した箇所

| <p>事故発生原因の詳細</p> <p>(1) 漏えいが発生した箇所</p> <p>漏えいが発生した箇所は、塩素誘導体プラントの塩素工程にある建屋（図 1 参照）。尚、この建屋には塩素が漏洩した際にガスを封じ込め、吸引し除害系へ送る機能を有している。電解工場で製造した高圧の塩素ガスを液化する凝縮器が設置されており、その凝縮器に設けた圧力計から、塩素が漏えいした。当該圧力計は事故発生 3 ケ月前の定修工事にて新品に取替更新を行った。</p> <p>(2) 凝縮器に設けた圧力計</p> <p>凝縮器に設けた圧力計は、隔膜式圧力計である（図 2 参照）。ブルドン管式圧力計と圧力を測定する流体の間にダイヤフラムを設け、この間に圧力伝達媒体（オイル）を封入している。圧力を測定する流体は、乾燥した塩素である。圧力計の主な部品の材質は、ダイヤフラム膜がタンタル、膜ボディがチタン、ガスケットが PTFE、フランジ（ブルドン管側）とブルドン管が SUS316、ボルトが SNB7 である。</p> <p>(3) 漏えいに至った時系列</p> <p>事業所は、漏えいを次の 2 つに分類した。</p> <p>① 初期漏えい</p> <p>② 2 次漏えい</p> <p>この分類に基づき、漏えいに至った時系列を、以下に示す。</p> <p>① 初期漏えい</p> <ul style="list-style-type: none"> <li>● フランジガスケットまたはダイヤフラム膜から極微量の乾燥した塩素が漏えいした。漏えいの原因は特定できなかったが、フランジガスケットの締め付け不足または片締めによるガスケット面圧の低下、もしくはダイヤフラム膜に傷があったことによる塩素と膜ボディの接触が想定される。</li> </ul> <p>② 2 次漏えい</p> <ul style="list-style-type: none"> <li>● 乾燥した塩素は、膜ボディに到達し、材質のチタンと激しく反応して、発火燃焼し</li> </ul> | |

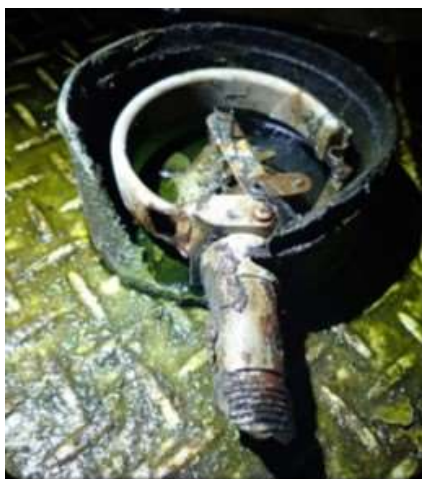
(a) 吹き飛んだ圧力計

- 乾燥した塩素と膜ボディの燃焼熱により、ガスケットが軟化し、フランジ継手から乾燥した塩素が漏えいした。このとき、漏えい速度および漏えい量は、ともに増加した。
- 高温(250℃以上)となった塩素ガスにより、ダイヤフラム膜が腐食した結果、膜ボディに到達する乾燥した塩素の量が増加し、圧力計が吹き飛んだ(図 3(a) 参照)。
- 高温となった塩素ガスにより、フランジ(ブルドン管側)が腐食した結果、ボルトが溶断され、脱落して、燃焼していなかった膜ボディが吹き飛んだ(図 3(b) 参照)。

- 事業所内の液化塩素または塩素ガスの設備、配管系に設けた圧力計(117 台)の目視検査を行い、外観に異常がないことを確認した。
- 乾燥した塩素の設備、配管系に設けた圧力計のうち、膜ボディの材質がチタンの圧力計(23 台)のリスク評価を行う。評価結果を踏まえ、チタンを使用していない圧力計に変更する(事故後の膜ボディについては SUS316 に変更)。変更が完了するまで、指示値を確認するときを除き、元弁を閉止し、乾燥した塩素と接触する機会を最小限にする暫定対策を実施する。
- 当該圧力計は、十数年前からベンダーを指名して同型式、同材質のものを発注、使用していた。今回の更新(2023 年 3 月定修)を実施するための「計器見積仕様書」には、使用流体を気体塩素と記載した上で、従前同様の形式、膜材質、接液部材質をそれぞれ指定していた。
- 発注を受けてベンダーから提出された「見積書」には、圧力計にチタンが使用されている旨の記載はなかった(ベンダーから提出された構造図面では、圧力計の株、接液部、ダイヤフラムなどについては材質の記載はあったが、計器取付金具(膜ボディ)にチタンが使用されている記載はなかった)。
- 同様の計器を購入する場合の見積仕様書には、使用禁止材料を明記する。さらに、乾燥した塩素の設備、配管系で使用する計器は、見積書、仕様明細書を受け取ったときに、各部材の材質が明記され、かつ、チタンを使用されていないことを確認する(基準書となるメンテナンスフィロソフィーに記載)。
