# 高圧ガス事故概要報告

| 整理番号<br>2023-347 | 事故の呼称<br>液化窒素タンクローリ充填ホース外れによる液化窒素漏えい | | |
| 事故発生日時<br>2023 年 9 月 2 日(土)<br>7 時 54 分 | 事故発生場所<br>岡山県<br>倉敷市 | 事故発生事象<br>1 次)漏えい③<br>2 次) | 事故発生原因<br>主)(その他:接続ミス)<br>副) |
| 施設名称<br>液化窒素充填設備 | 機器<br>継手 | 材質<br>不明 | 概略の寸法<br>2B |

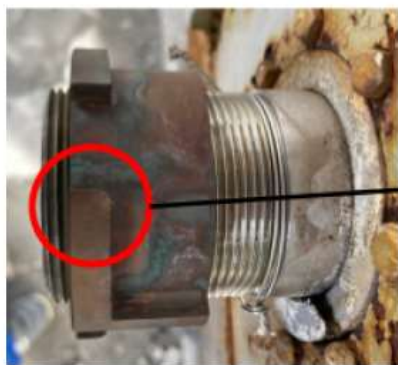
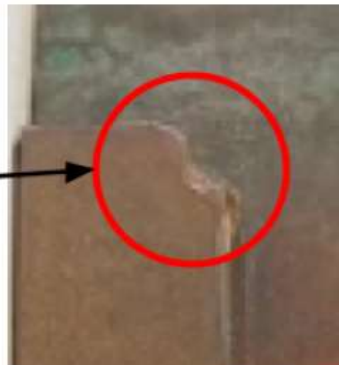
図 2 工場接続部

「工場接続部」というを締め付ける際、両方の角部のみが接触した状態でハンマーにより衝撃が加えられ、工場接続部が変形した(図 2 参照)。

工場接続部

角部拡大

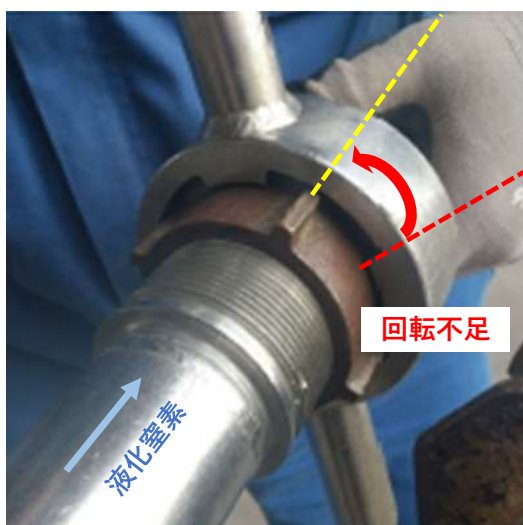
- ② 点検作業後の復旧は、フレキシブル接続部及び工場接続部のそれぞれの角部のみがかみ合っただけで、不完全な接続状態となっていた(図 3 参照)。
- ③ 継続的な使用による振動及び温度変化により当該接続部が緩み、最終的に圧力に耐えられず、接続部が外れ液化窒素が漏えいした。

不完全な接続状態

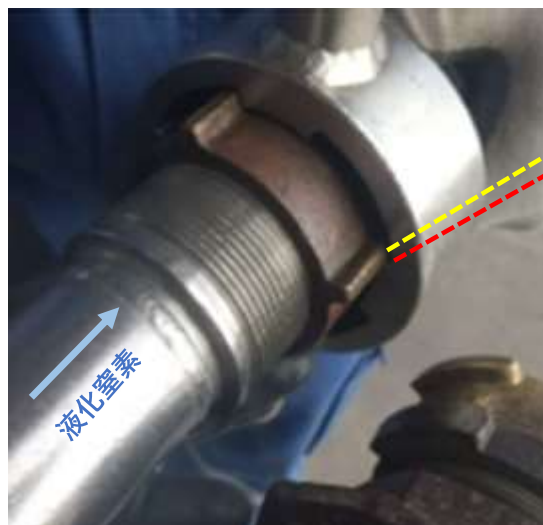
完全な接続状態
