# 高圧ガス事故概要報告

| 整理番号<br>2023-635 | | 事故の呼称<br>液化酸素ポンプモータの破裂 | | | | | |
| 事故発生日時<br>2023 年 1 月 26 日 (木)<br>6 時 22 分 | | 事故発生場所<br>三重県<br>四日市市 | | 事故発生事象<br>1 次) 爆発<br>2 次) | | 事故発生原因<br>主) 点検不良<br>副) | |
| 施設名称<br>空気液化分離製造施設 | | 機器<br>ポンプ | 材質<br>FC200 | | 概略の寸法<br>吐出量 287,280 m <sup>3</sup> /日 | | |

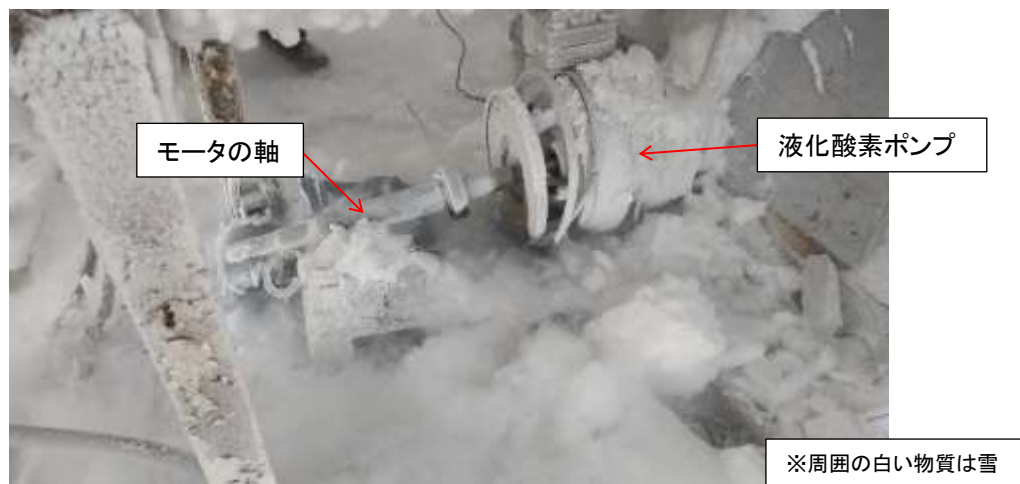
| 事故の概要<br>事業所において、液化酸素をタンクローリに払い出す作業中、ポンプのメカニカルシールから支燃性ガス(酸素)が漏えいし、ポンプモータ内に滞留して、爆発した。<br><br>以下、事故の概要を時系列で記す。<br>06 時 10 分 運送会社の従業員は、タンクローリに液化酸素を積み込むため、事業所に入った。<br>06 時 15 分 運送会社の従業員は、液化酸素の充填準備作業を開始した。<br>06 時 22 分 運送会社の従業員は、液化酸素の充填を開始するため、ポンプのスイッチを操作した。<br>ポンプのモータが、破裂した(図 1～3 参照)。<br>運送会社の従業員は、1m 程度飛ばされ、転倒した。<br>06 時 24 分 事業所の保安係員 2 名(A と B)は、運送会社の従業員より連絡を受け、現場に急行した。<br>06 時 25 分 2 名の保安係員(A と B)は、現場の状況を確認した。<br>保安係員 A は、運送会社の従業員の手当てを行った。<br>保安係員 B は、ポンプの運転停止操作を行った。 | | | | | | | |

図 1 発災した液化酸素ポンプとモータ

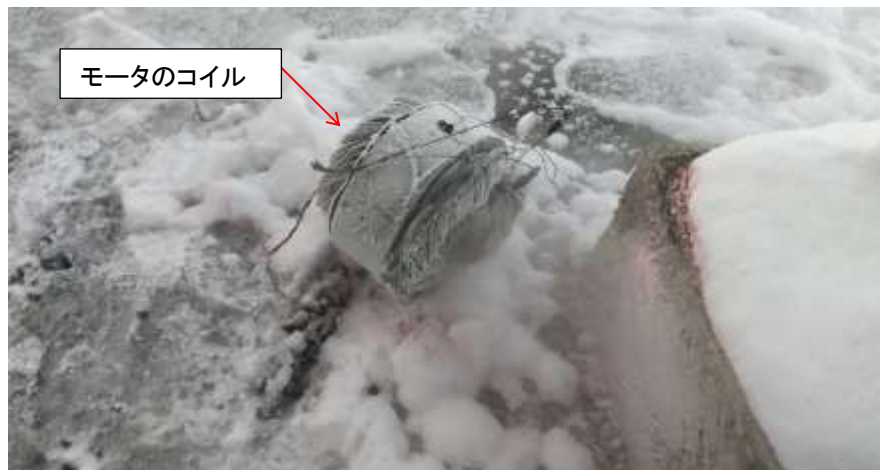
| <p>(3) 爆発の原因</p> <p>ポンプとモータ部の軸部の凍結防止のため、スチームでパージをしているが、低温下(発災時の朝の気温は-8℃)でスチームはノズル部で凍ってしまい、スチーム加温が止まっている状態であり、ポンプとモータは完全に氷で覆われた状態(アイスブリッジ)であった。メカニカルシール部から微量ずつ漏えいした液化酸素がモータ内部に浸入し、モータ内部が酸素雰囲気となっていた。</p> <p>ポンプの起動に伴い、モータ内部の絶縁油や塗料(ワニス)が高温となった。通常の雰囲気では絶縁油や塗料は発火しないが、酸素雰囲気であったため、発火し、爆発したものと推定される。</p> |

図 2 発災した液化酸素ポンプのモータのコイル部分

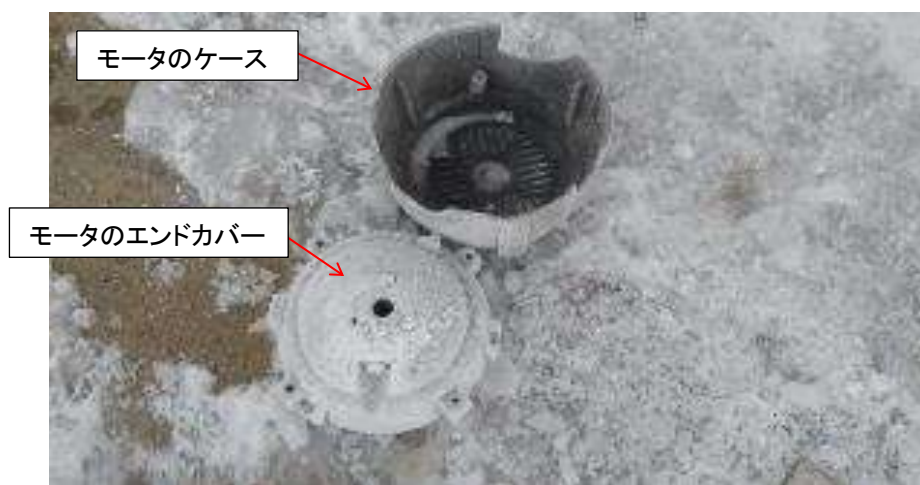
図 3 発災した液化酸素ポンプのモータのケース部分

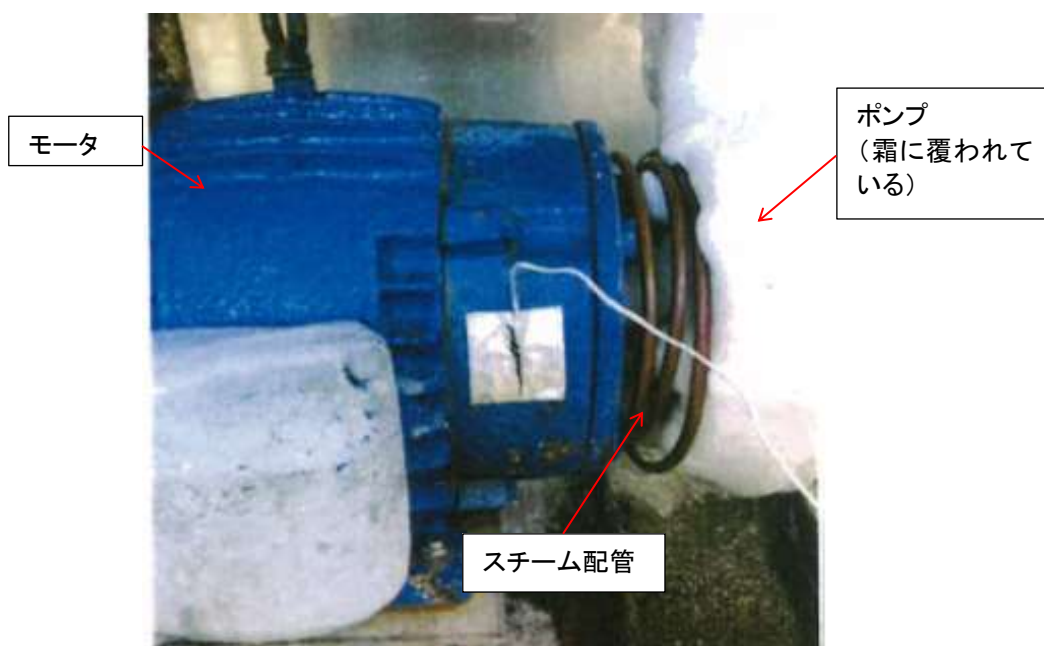
| 事故発生原因の詳細<br>(1) 施設の概要<br>事業所では、空気液化分離製造施設により、液化酸素、液化窒素、液化アルゴン、酸素ガス、窒素ガスを製造し、出荷している。<br>タンクローリの運転手が入構するためには、この事業所の安全教育を受けなければならない。入構教育は 1 年毎に再教育を実施している。ポンプ操作に関する教育を受け、許可を受けた者のみがポンプ操作を行っている。初回のポンプ操作に関する教育では、手順書を用いて、現場で作業内容の確認を行っている。<br>(2) 液化酸素ポンプの概要<br>モータの軸の先に、液化酸素のポンプが据付けられている(図 4、図 5 参照)。ポンプのメカニカルシールなどの消耗品は、事業所で交換を行っている。発災したポンプのメカニカルシールについては、日常点検で漏えいの有無も確認しており、前日の点検では漏えいなしと判断していた。 | | | | | | | |

図 4 発災した液化酸素ポンプとモータの同型機
