# 高圧ガス事故概要報告

| 整理番号<br>2023-310 | 事故の呼称<br>合成ゴム製造施設における高圧ガス漏えい | | | |
| 事故発生日時<br>2023 年 7 月 12 日(水)<br>4 時 18 分 | 事故発生場所<br>神奈川県<br>川崎市 | 事故発生事象<br>1 次)漏えい②<br>2 次) | 事故発生原因<br>主)締結管理不良<br>副) | |
| 施設名称<br>合成ゴム製造施設 | 機器<br>反 応 器 用 触<br>媒ストレーナ | 材質<br>本体:SUS316L<br>ガスケット:テフロン | 概略の寸法<br>呼び径 3/4B | |

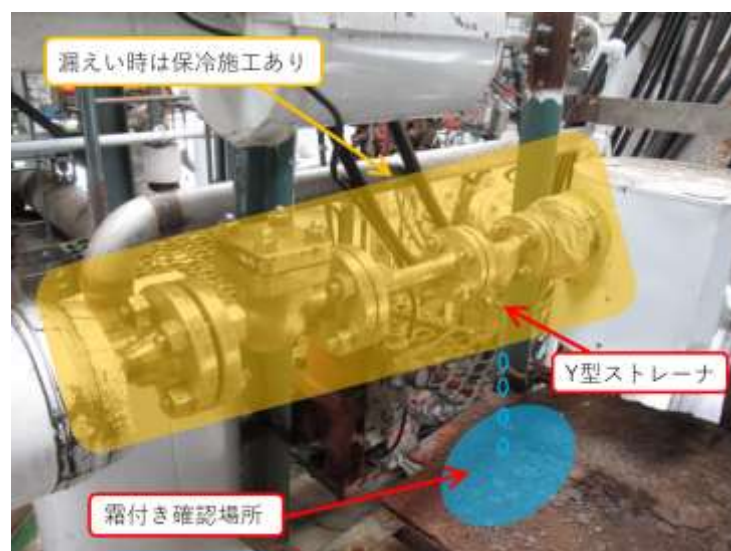
| <p>事故の概要</p> <p>合成ゴム製造施設において、反応器の反応を停止させた後の現場点検中、反応工程にある触媒配管の Y 型ストレーナから触媒および溶媒のクロルメチルが漏えいした(図 1、図 2 参照)。</p> <p>以下、事故の概要を時系列で記す。</p> <p>7 月 12 日(水)</p> <p>3 時 41 分            バッチ式のため、反応器の反応停止操作を開始した。</p> <p>4 時 18 分            従業員 A は、反応器周辺の現場点検中、触媒配管下部のステージ上に霜付きがあるのを確認し、計器室に連絡した。従業員 A は、触媒配管の保冷材を取り外し、保冷材下にある Y 型ストレーナのキャップ部から液滴の漏えいを確認した。発見時はすでに反応停止工程中であったため、漏えい箇所は前後の弁の閉止により縁切り状態を確保した。</p> <p>4 時 30 分            従業員 A は、漏えい箇所の脱圧を完了し、漏えい停止を確認した。</p> <p>                         Y 型ストレーナを点検し、キャップ部のガスケットが変形していることを確認した。</p> <p>9 時 10 分            事業所の保安部門は、詳細を確認し、県消防保安課へ報告した。</p> <p>9 時 15 分            事業所の保安部門は、公設消防へ情報提供した。</p> | | | | |

図1 事故発生後の合成ゴム製造施設の触媒配管付近

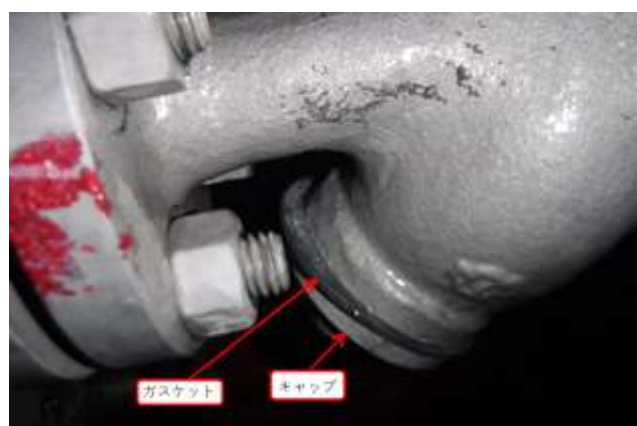
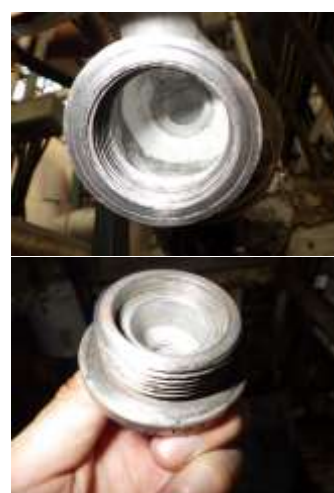
図2 Y型ストレーナのキャップ

(左:事故時の状態、右:Y型ストレーナとキャップが離脱した状態(参考))

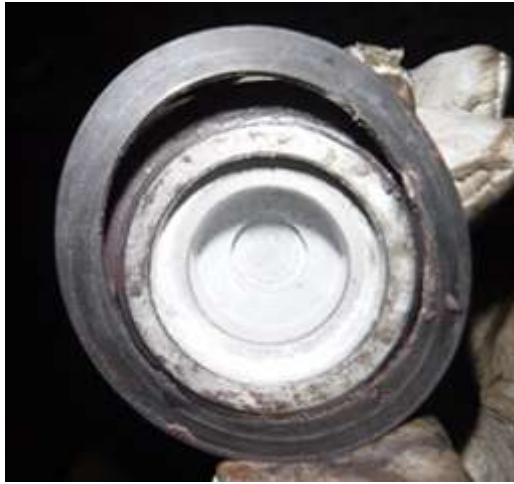
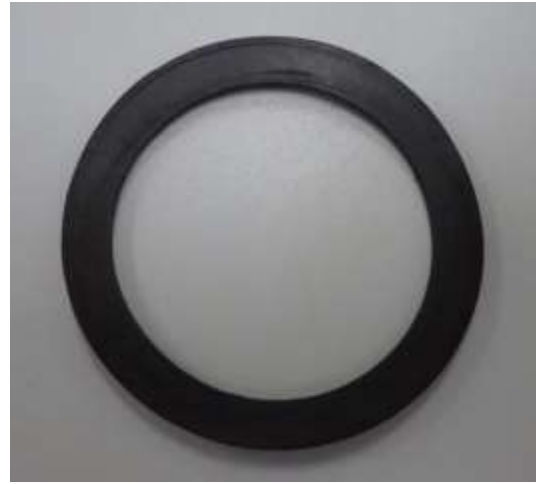
| <p>(2) 漏えいが発生した原因<br/>(直接原因)</p> <ol style="list-style-type: none"> <li>① Y 型ストレーナのキャップ部に使用しているガスケットが内圧の影響を受けて部分的に外側に向けて変形し、最終的に変形部がシール機能を失って漏えいに至った(図 3 参照)。</li> <li>② 反応工程の自動弁稼働状況と配管内の残存する液の状態を確認し、液封が発生していないことを確認した。</li> </ol> <p>(間接原因)</p> <ol style="list-style-type: none"> <li>① 漏えい箇所は運転中に熱サイクルがあり、経時変化により Y 型ストレーナのキャップに緩みが生じた可能性がある。ガスケットに内圧がかかった際、キャップの緩みがあった部分で外側に向けてガスケットが変形したものと推定する。<br/>その後、同型の Y 型ストレーナとガスケットを用いて、キャップに緩みがある状態で窒素加圧による再現テストを実施した結果、ガスケットの変形を確認できた。</li> <li>② Y 型ストレーナの点検手順はあるものの、安全面、設備面、品質面のそれぞれで制定しており、重要なポイントや Know-Why を見落としてしまう可能性があった。<br/>また、既存の手順に、ストレーナキャップの締付状態の確認を目的とした、ガスケットのはめ込み状態(はみ出し状況)点検の記載はなかった。</li> </ol> |

図 3 事故後のガスケットの変形状況  
(左:使用していたガスケット、右:新品のガスケット(参考))

| <p>事業所側で講じた対策(再発防止対策)</p> <p>(1) シール機能の確認</p> <p>ガスケットの仕様(流体/圧力/温度)は適正であること、および他の系列も含めたストレーナ本体のシール面不良(腐食や変形)もなく、設備の仕様に問題はないと判断した。</p> <p>(2) 点検作業の見直し</p> <p>漏えい箇所を熱サイクルのあるプロセスとして認識し、定期的に目視点検を行い、キャップ部の増し締めやガスケットのはみ出し状況の確認を実施する。<br/>目視点検を反映する手順改訂の際は、今回の事故事例も追記して、技術伝承につなげる。(2023 年 9 月末完了)</p> <p>Y 型ストレーナの点検手順を一本化し、重要なポイントや Know-Why を一度に把握できるようにし、理解度を上げた点検管理を行った。(2023 年 9 月末完了)</p> <p>(3) 水平展開結果</p> <p>漏えい箇所のガスケット交換を行い、キャップ締付時にガスケットのはめ込み不良がないことを確認した。<br/>漏えいが発生していない他の系列についても目視点検を行い、ガスケットのはみ出しがないことを確認した。<br/>他の系列についてもガスケット交換を行い、ストレーナキャップの締付不良はないことを確認した。</p> |
