# 高圧ガス事故概要報告

| 整理番号<br>2023-330 | | 事故の呼称<br>水素ガス爆発事故 | | | | | |
| 事故発生日時<br>2023 年 6 月 20 日 (火)<br>11 時 44 分 | | 事故発生場所<br>神奈川県<br>川崎市 | | 事故発生事象<br>1 次)爆発<br>2 次) | | 事故発生原因<br>主)設計不良<br>副) | |

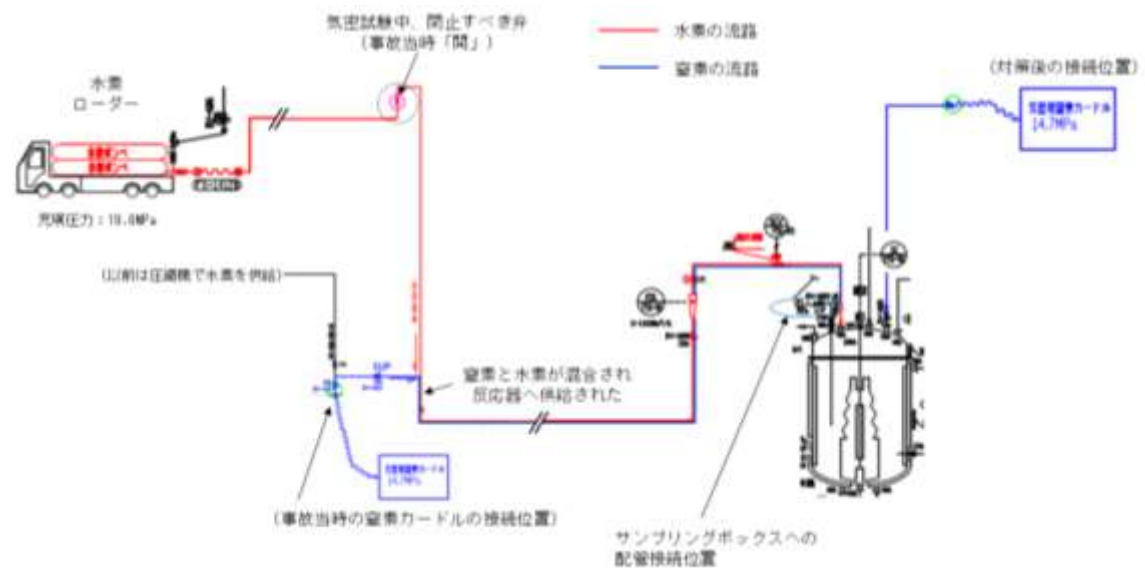
図 1 系統図の概略

| <b>(2) 事故発生原因</b><br>事故発生前、高圧ガス反応器の気密試験のため、この反応器に窒素を充填したが、その際、この反応器へ水素(原料)を供給する水素ローダー側の元弁が閉止されていなかったことと、窒素の供給配管が、水素の供給配管と同じ配管系統であったことから、反応器に水素が混入した(図 1 参照)。<br>作業員は、隣接したサンプリングラインの窒素置換作業のため、この反応器からサンプリングボックスに向けて、この反応器内に充填されていた気密試験用ガス(窒素ガス)をブローした。<br>配管内に残存していた微量(数 g と推定)の粉末金属触媒が水素とともに急速に流れたことにより、サンプリングライン先端で静電気放電が発生、サンプリングボックス内へ放出された水素が、空気と混合して着火・爆発し、サンプリングボックスが破損した(図 2 参照)。 | |
| <b>② 物的原因</b><br>● ローダー側水素元弁を閉めなかったため、窒素カードルから高圧ガス反応器への配管に水素が混入した。<br>● サンプリングボックスが樹脂製であつたため、静電気を帯電しやすかつた。<br>● サンプリングボックスが樹脂製であり、チューブ先端で発生する静電気に対し、十分な除電能力がなかつた。<br>● 金属触媒が高圧ガス反応器に残存した状態で、窒素や水素と一緒にブローすると静電気が発生する。水素が同伴された場合は爆発に至る。 | |
| <b>③ 管理的原因</b><br>● 手順書に、今回の気密試験の作業方法が記載されていなかった。<br>● 気密試験に関する情報伝達に不備(窒素カードル接続箇所等)があり、作業開始前にラインチェック図(弁の開閉をチェックする図)が用意できていなかった。<br>● 窒素カードル接続位置が、高圧ガス反応器への水素供給ラインであり、ローダー側水素元弁が開放、かつ水素ローダーが接続されていた。 | |

| <p>・実証実験を行い、ブロー時の静電気を確認した。<br/>以下の再発防止策を講じた。</p> <p>(1) 人的対策</p> <ul style="list-style-type: none"> <li>● 工事に関する連絡事項、指示した内容や確認事項は連絡ノートに記載し、伝達ミスや伝達不足を防止する。</li> </ul> <p>(2) 物的対策</p> <p>① 静電気発生防止<br/>サンプリングボックスを金属製に変更し、接地を取ることで帯電しないようにした(図3参照)。</p> <p>② 着火防止<br/>サンプリング中、残存する水素が万一大気へ放出されても着火させない予防措置として、チューブ先端を水中に浸けたサンプリング方式に変更し、静電気放電を抑制した。サンプリングライン置換作業時も同様とした。</p> <p>(3) 管理的対策</p> <ul style="list-style-type: none"> <li>● 手順書を作成して、気密試験の作業方法を記載する。</li> <li>● 作業前に手順及びラインチェック図を確認し、担当課に連絡する。</li> <li>● 連絡手順についても手順書に記載する。</li> <li>● 気密試験時、窒素カードル接続位置を高圧ガス反応器本体に変更し、水素供給ラインを使用しない手順とする。</li> </ul> |
