# 高圧ガス事故概要報告

| 整理番号<br>2023-669 | | 事故の呼称<br>接触改質装置触媒再生セクション安全弁作動 | | |

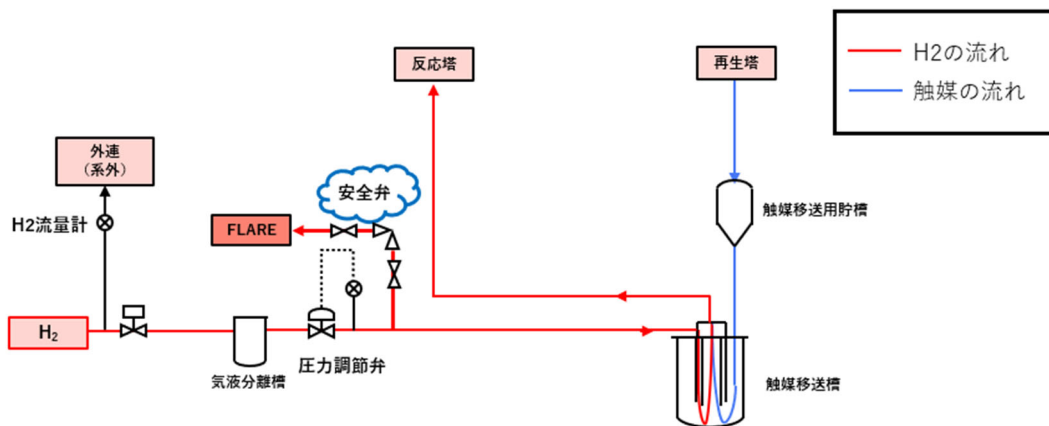
図1 触媒再生のフロー図

| <p>事故発生原因の詳細</p> <p>(1) 安全弁周りの設備構成</p> <p>作動した安全弁は、水素と触媒が流れる触媒再生フローに設置されている。安全弁の上流側には、気液分離槽と圧力調節弁があり、安全弁の下流側には、触媒移送槽と反応塔がある(図 1 参照)。再生した触媒は、水素で槽から反応塔に移送している。再生された触媒が重力により槽へ落下することで、触媒再生フローには圧力変動が生じるため、圧力調節弁で圧力調整を行っている。</p> <p>(2) 事故後の安全弁と圧力調節弁の調査</p> <p>事故後の吹き出しテストの結果、極微圧でシート漏れを確認した。分解整備の結果、弁体と弁座のシール部にスケール(約 2mm の球状の硬質スケール)の噛み込み及び噛み込み部の傷を確認した(図 2、図 3 参照)。圧力調節弁は、模擬信号、実圧力(空気)の入力により問題なく作動すること、弁座の当たり面に傷等の損傷がないことを確認した。</p> <p>(3) 圧力変動の理由</p> <p>安全弁が作動した際には、一時的に再生された触媒の落下量が多く、圧力変動が大きかったと推定した。圧力調節弁が圧力上昇を検知したが、閉方向への制御(圧力低下措置)が遅い、または小さい事で瞬間的に圧力が上昇したと考えられる。</p> <p>瞬間的な圧力上昇により、安全弁のシート面が動き、スケールを噛み込んだことでシール性が低下し、安全弁からフレアー回収設備へ水素が流れたと判断した。</p> <p>(4) ガスの吹き出し量</p> <p>安全弁の吹き出し量は最大でも 0.2t/h 程度であり、定格吹き出し量 1.2t/h よりも少ないことから、安全弁の設定圧力(1.93MPa)まで達していないと判断した。</p> | <p>事業所側で講じた対策(再発防止対策)</p> <p>(1) 圧力調節弁の調整及び運転圧力の検討</p> <p>再生された触媒の落下による圧力変動は構造上必ず発生するため、圧力調節弁が働く際の制御感度設定を調整し、当該安全弁の瞬間的な圧力上昇を抑えた。加えて圧力調節弁の圧力設定の運転圧力と安全弁の設定圧力の差を確保した。(1.48～1.83MPa→1.52～1.79MPa)</p> <p>(2) 安全弁のシール性補修</p> <p>予備の安全弁を取り付け復旧し、シール性の低下した安全弁は点検・補修後、適切な能力を持つことを確認した。</p> <p>(3) その他</p> <p>水平展開を実施し、触媒が重力で落ちてくる特殊な系であり、同様の箇所が他事業所も含めて他に無いことを確認した。</p> <p>教訓(事故調査解析委員会作成)</p> <p>① 瞬間的な圧力変動が発生する系内の圧力調整には、安全弁の設定圧力を踏まえた圧力制御の範囲設定が重要である。安全弁作動が繰り返し発生する場合には、圧力制御の範囲設定の見直しが必要である。</p> <p>② プロセスの内部、外部に着目し、系内に異物(スケール)が存在する要因を把握し、異物による事故を防止する必要がある。</p> <p>事業所の事故調査委員会</p> <p>12月8日(金) 8:30～ (参加: 所長、各副所長、関係部署長、係長、課員)</p> <p>12月12日(火)11:30～ (参加: 関係部署長、係長、課員)</p> |

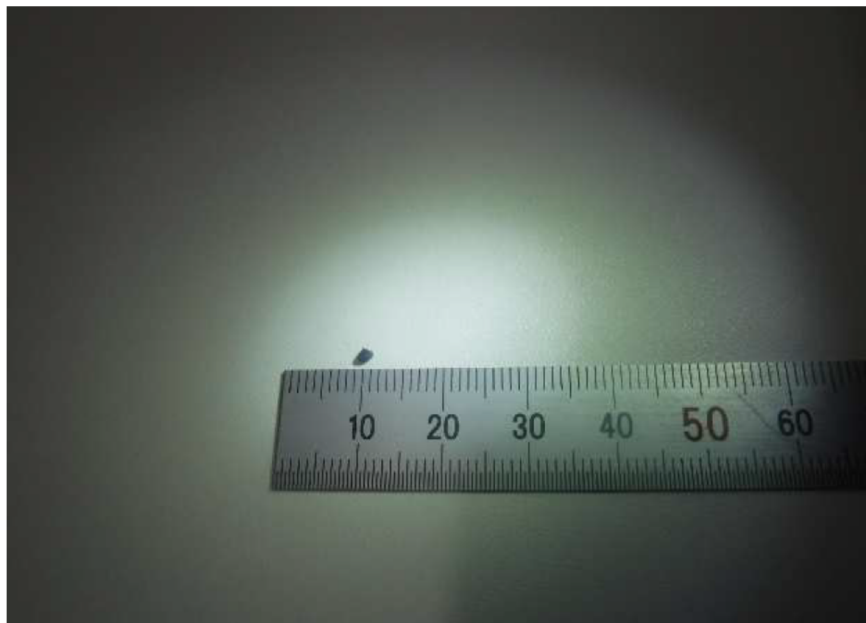
図2 安全弁の弁体と弁座のシール部に噛み込んだスケール

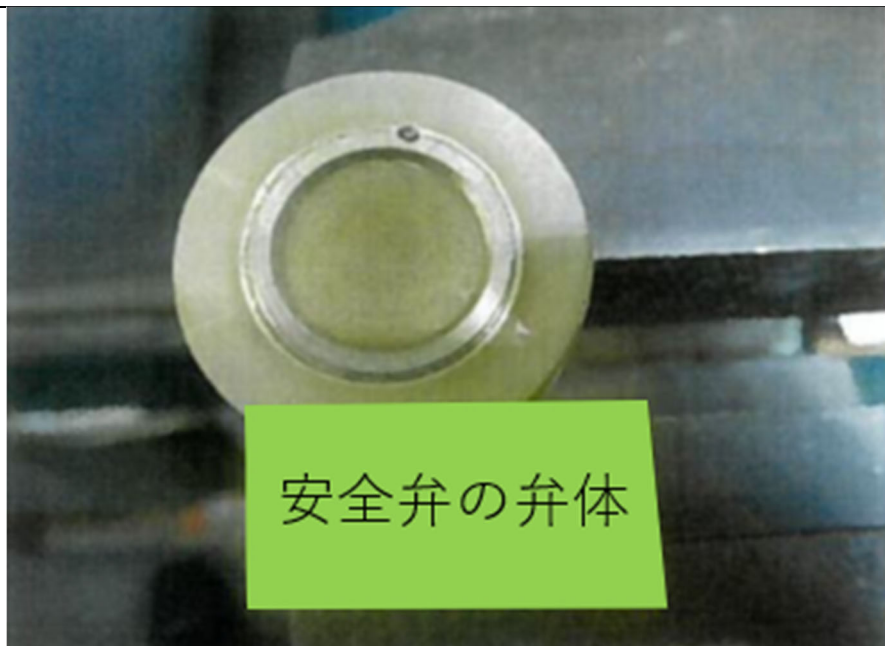
図 3 スケール噛み込みによる安全弁の弁体シートの傷
