高圧ガス事故概要報告

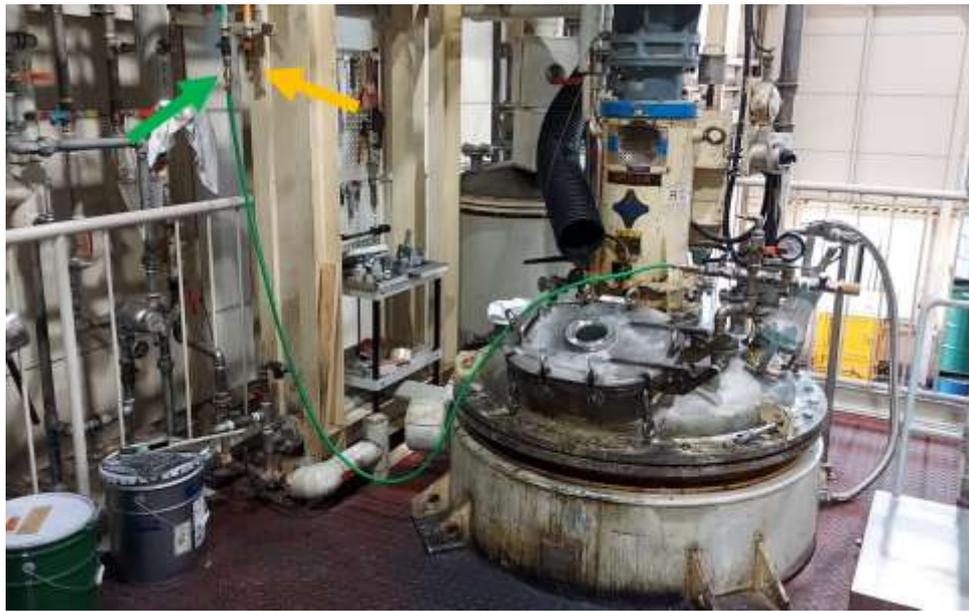
図 1 800L 反応槽  
(矢印は、窒素供給配管と圧縮空気供給配管)

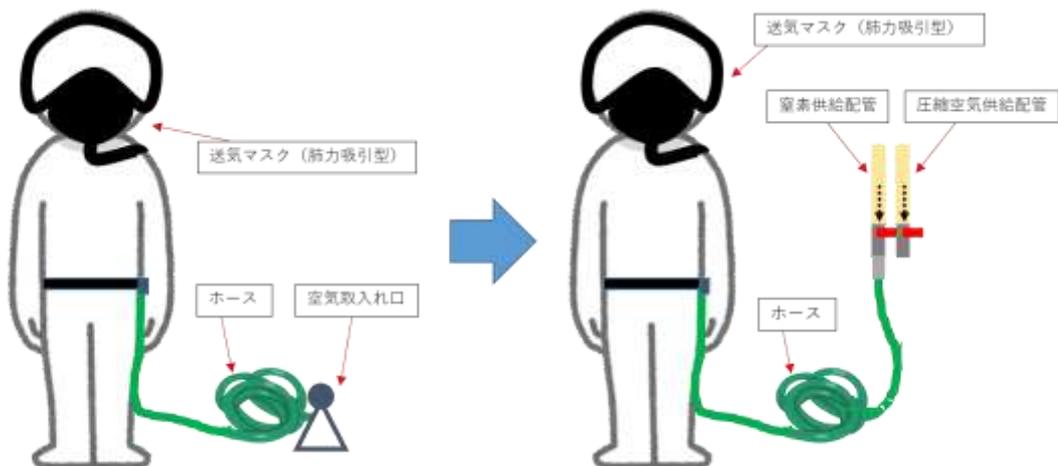
作業員 A は、工場で備えていた送気マスク(肺力吸引形)のホース部分を改造し、製造工程で使用する配管のガス取出し口に接続可能な継手を取り付けていた(図 2 参照)。

改造した送気マスクのホースの継手は、窒素供給配管のガス取出し口の継手に接続されていた。

図 2 入槽時の作業環境イメージ図  
(左:社内規程による使用方法 右:事故発生時の使用方法)  
(ヒアリング内容を基に高圧ガス保安協会が作成)

- ① 洗浄の事前準備から作業に関わる全ての事項を 2 名体制で行うこと。
- ② 入槽作業者は、新たに制定した入槽作業許可申請書を事前に部長または社長に提出し、許可を受けたうえで作業を行うこととした。
- ③ 酸素濃度の適正状況下であれば、防毒マスクを装着して作業を実施し、送気マスク(肺力吸引形から電動送風機形に変更)は異常時のみの使用とした。

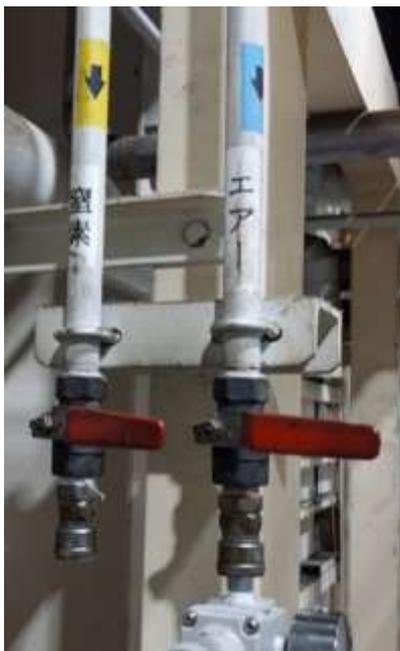
なお、窒素供給配管に隣接し、圧縮空気供給配管も設置されていた。配管には、ガスの名称を明記していたが、両方のガス取出し口の継手は同一の形状であった(図 3 参照)。

作業員 A は、反応槽の洗浄作業を行う際、呼吸がしづらいという理由などから、送気マスクのホースを改造し、圧縮空気供給配管のガス取出し口に接続しようとした。しかし、誤って窒素供給配管のガス取出し口に接続し、送気マスクを装着した。その結果、高濃度の窒素を吸引し、酸素欠乏に陥り、窒息のため死亡した。

図3 事故発生時の窒素供給配管と圧縮空気供給配管

工場では、圧縮空気を含むすべての供給配管のガス取出し口近傍に、人体に供給してはならない旨の注意喚起文書の掲示を行った。
