高圧ガス事故概要報告

整理番号 2023-546	事故の呼称 二酸化炭素消火設備の誤作動による二酸化炭素の放出事故		
事故発生日時 2023年10月16日(月) 8時55分	事故発生場所 山梨県 北杜市	事故発生事象 1次)漏えい③ 2次)	事故発生原因 主)その他 (不明、調査中) 副)
施設名称 不活性ガス 消火設備	機器 一般継目なし容器、 附属品	材質 容器 マンガン鋼 附属品 C3771	概略の寸法 容器 内容積 68 リットル 計 25 本
ガスの種類および名称 不活性ガス (二酸化炭素)	高圧ガス製造能力 — (消費)	常用圧力 24.5MPa (耐圧試験圧力)	常用温度 —℃ (消費)
被害状況(人的被害、物的被害) 人的被害: 軽症者 3 名 物的被害: なし			
<p>事故の概要</p> <p>工場において、電気設備の検査中、二酸化炭素を消火剤とする不活性ガス消火設備が作動し、放出口から二酸化炭素が放出された。 電気設備検査業者作業員(以下「作業員」という)3名が、救急搬送された。</p> <p>以下、事故の概要を時系列で記す。</p> <p>08時45分頃 作業員は、検査を行うため、工場全体の停電措置を実施した。</p> <p>08時50分頃 工場職員、作業員(3名)及び協力会社社員の計10名程度は、電気設備の検査を実施するため発電機で電源供給を行い、電気室に入った。</p> <p>08時55分頃 二酸化炭素を消火剤とする全域放出方式の不活性ガス消火設備(以下、「二酸化炭素消火設備」という)が、避難を促す音声警報を発した。 作業員3名は、消火設備の点検作業に伴う警報と考え、電気室内で検査を継続した。</p> <p>09時00分頃 噴射ヘッドから二酸化炭素消火剤が放射された。 工場職員、作業員A、B及び協力会社社員は電気室外に退避した。退避した作業員Bは気分が悪く立てないほどの症状だった。 作業員Aが点呼を実施し、作業員Cが電気室内に取り残されていることを確認した。 作業員Aは、取り残された作業員Cを救出するため、電気室に入室したが、取り残された社員を救出できず、本人も意識を失い取り残された。 協力会社社員4名が電気室に入室し、取り残された作業員A、Cを救出した。 電気室内から救出された作業員A、Cは、意識を失っていたが、協力会社社員により心肺蘇生措置を実施した結果、意識を取り戻した。</p>

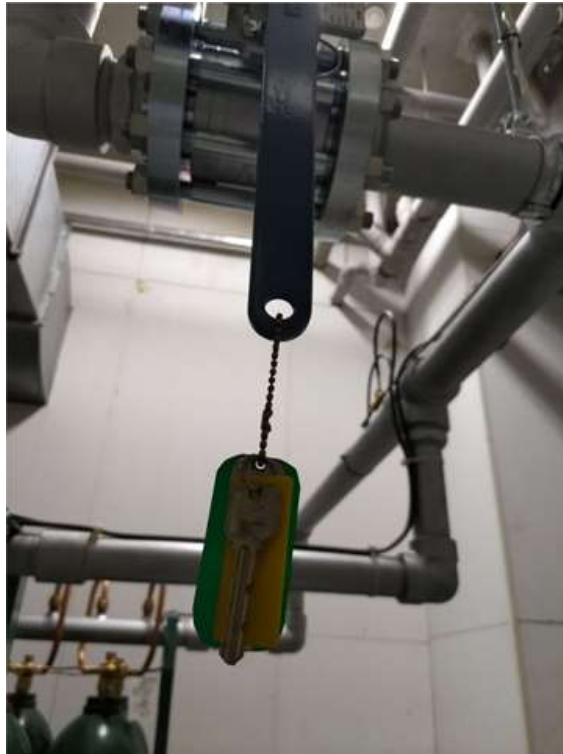
図 7 閉止弁のハンドルに電気室の鍵を取り付けた状況

<p>(2) 電機室内作業における運用の見直し</p> <p>① 電気室入退出手順マニュアルを作成し、「電気室入退出チェック表」に必要事項記入する。</p> <p>② 閉止弁を開閉するためのハンドルに電気室の扉の鍵を取り付け、閉止弁を閉止した後に電気室の扉を解錠する手順とした(図7参照)。</p> <p>③ 防護区画に人が立ち入る場合の措置および消火剤が放出された場合の措置として、防護区画に監視カメラ、二酸化炭素濃度測定器を設置し、防護区画内の監視を強化した。</p> <p>(3) 工場職員、検査業者を含む協力会社社員に対して、定期的に二酸化炭素消火設備に関する安全衛生教育を実施する。</p>
<p>教訓(事故調査解析委員会作成)</p> <p>① 事業所は、二酸化炭素消火設備からガス放出のおそれのある場所で作業を行わせる際、作業員に対して、入退出手順マニュアルを遵守させるとともに、作業前に避難経路を提示し、避難を促す音声警報があった場合は、速やかに避難を実施し、思い込みによる行動(避難の音声警報を点検作業のものと思い込み避難しない)を避けさせることが重要である。</p> <p>② 事業所は、作業員に対して、二酸化炭素が放出された場所に立ち入ることは非常に危険であることを認識させる必要がある。また、二酸化炭素が放出された場所には、安全が確認できるまで、人が立ち入らないように維持しなければならない。</p> <p>③ 二酸化炭素消火設備は、窒息消火のため、消火後の電気設備に対する影響が少ない。しかし、意図しないガス放出により、これまで死者を伴う人身被害が発生している。事業所は、二酸化炭素消火設備を設置する前に、長所だけでなく危険性も知っておかなければならない。</p>
<p>事業所の事故調査委員会</p> <p>—</p>
<p>備考</p> <p>二酸化炭素消火設備の事故は、過去にも発生しており、事故調査解析委員会は、次の事故について高圧ガス事故概要報告を作成している。</p> <ul style="list-style-type: none"> ・ <u>2020-541 機械式立体駐車場への不活性ガス消火設備の噴出事故</u> ・ <u>2021-001 二酸化炭素の噴出・漏えいによる死亡事故</u> <p>また、事故調査解析委員会は、二酸化炭素消火設備の事故について、次の報告書も作成している。</p> <ul style="list-style-type: none"> ・ <u>二酸化炭素消火設備の高圧ガス事故に関する注意事項</u>
