高圧ガス事故概要報告

整理番号 2023-434	事故の呼称 圧縮水素製造施設脱湿塔における水素着火事故		
事故発生日時 2023年8月22日(火) 14時44分	事故発生場所 兵庫県 尼崎市	事故発生事象 1次)漏えい② 2次)火災	事故発生原因 主)締結管理不良 副)
施設名称 圧縮水素製造施設	機器 脱湿塔	材質 本体フランジ SFVC2A 閉止フランジ SFVC2A ボルト SNB7	概略の寸法 外径 665mm PCD 595mm 内径 325.4mm
ガスの種類および名称 可燃性ガス(水素)	高圧ガス製造能力 466,835.5 m ³ /日(事業所) 41,346.3 m ³ /日(施設)	常用圧力 19.6MPa	常用温度 300°C
被害状況(人的被害、物的被害) 人的被害: なし 物的被害: なし			
<p>事故の概要</p> <p>圧縮水素製造施設において、定常運転中、脱湿塔のボルト締めフランジ継手から可燃性ガス(水素)が漏えいし、燃焼した。</p> <p>以下、事故の概要を時系列で記す。</p> <p>8月22日(火)</p> <p>13時15分 製造部門は、圧縮水素を長尺容器に充填する作業を開始した。</p> <p>14時44分 圧縮水素製造施設で、爆発音が発生した。 保安係員は、脱湿塔上部の保温外装板に、火炎を確認した。 保安係員は、圧縮機の緊急停止操作をした。 圧縮機の緊急停止操作に伴い、構内放送が発報した。 保安係員は、精製装置のバルブの閉操作をした。 消防班は、構内放送を受け、消火応援出動して、散水冷却放水をした。</p> <p>14時50分 保安係員は、脱湿塔上部の保温外装板に、火炎がないことを確認した。</p> <p>16時27分 保安統括者は、兵庫県に報告した。</p> <p>16時41分 保安統括者は、公設消防に報告した。</p> <p>18時26分 保安統括者は、兵庫県から、次の連絡を受けた。</p> <ul style="list-style-type: none"> ・ 高圧ガス保安法の事故として、届け出る必要がある。 ・ 圧縮水素製造施設は、脱湿塔の気密試験を実施し、漏えいがないことを確認すれば、使用を再開してよい。 <p>8月23日(水)</p> <p>20時30分 製造部門は、脱湿塔のボルト締めフランジ継手を増し締めし、気密試験を実施して、漏えいがないことを確認した。</p> <p>20時44分 製造部門は、圧縮水素製造施設の運転を再開した。</p>

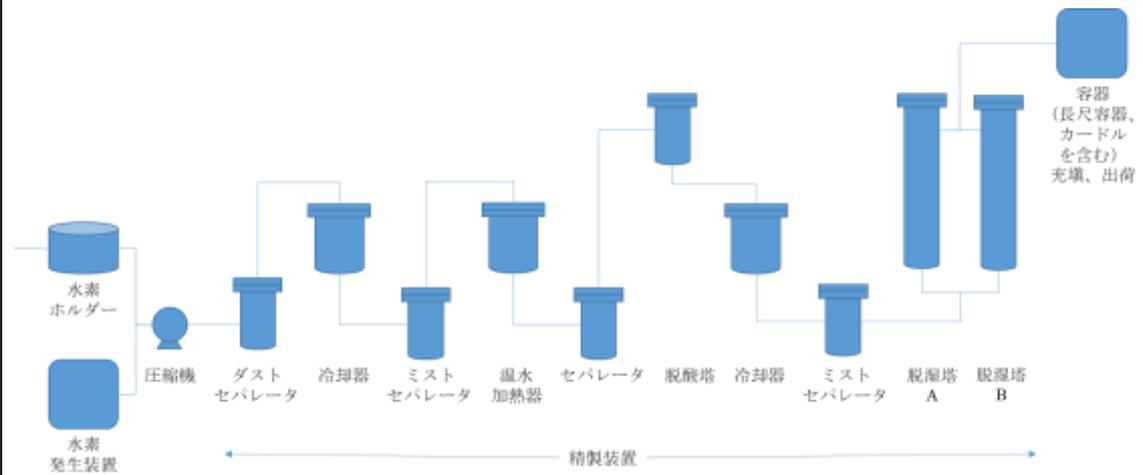
図1 圧縮水素製造施設の製造工程の概要
(KHK 作成)

漏えいが発生した設備は、圧縮水素製造施設の精製装置にある脱湿塔 A である(図1参照)。

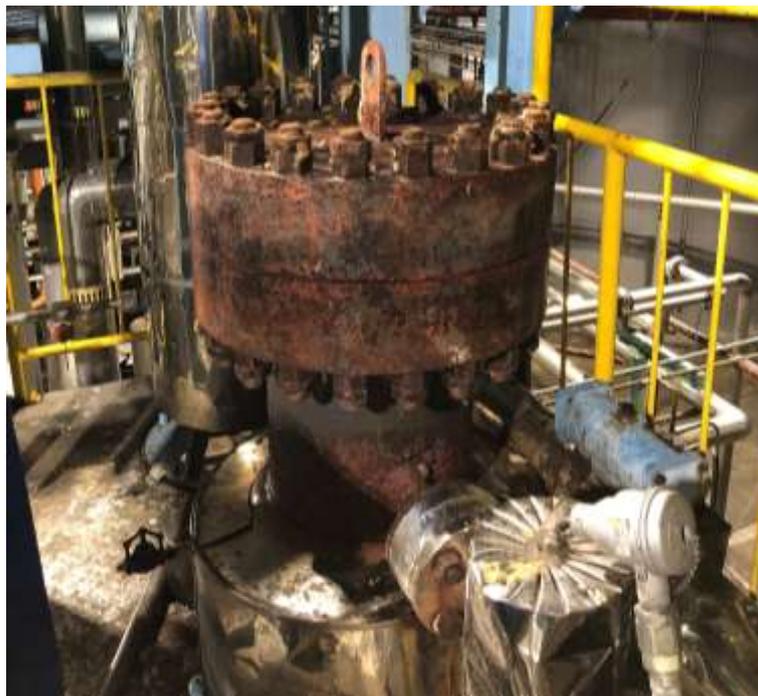
漏えいが発生した箇所は、本体フランジと閉止フランジのボルト締めフランジ継手である(図2参照)。このボルト締めフランジ継手には、エネルギー損失の減少と作業員の火傷防止を目的として、保温材を設置していた。また、含水による保温材の性能低下を防ぐため、雨水浸入の防止を目的として、外装板を設置していた。

再生運転の高温より、脱湿塔のボルト締めフランジ継手の締結力が低下し、圧縮水素が漏えいした。再生運転で高温となるボルト締めフランジ継手に設置された保温材は、その高温を保持する機能により、締結力低下の一因となった。

脱湿塔のボルト締めフランジ継手から漏えいした圧縮水素は、保温外装板の内部に滞留し、爆発性雰囲気を生じた。そこに、誘導雷または静電気放電があり、燃烧した。なお、着火源は消去法により推定した。誘導雷は、事故発生の直前に事業所周辺の天候が急変し、雷雨が発生していたため、消去できなかった。

図2 漏えいが発生した脱湿塔 A のボルト締めフランジ継手
(保温外装板と保温材を取り外した状態)

定期自主検査(1回/年)では、脱湿塔上部の保温材を外し、ボルト締めフランジ継手の増し締めを、打撃スパナとハンマを用いて、打撃により行う*。
