高圧ガス事故概要報告

整理番号 2023-556	事故の呼称 火力発電所アンモニアガス漏洩事故			
事故発生日時 2023年10月11日(水) 9時4分	事故発生場所 沖縄県 うるま市	事故発生事象 1次)漏えい③* 2次)	事故発生原因 (主)誤操作など (副)	
施設名称 アンモニア製造設備	機器 配管	材質 フランジ:SFVC2A	概略の寸法 呼び圧力 10K 呼び径 25A	
ガスの種類および名称 可燃性毒性ガス(アンモニア)、 不活性ガス(窒素)		高圧ガス製造能力 19,834 m <sup>3</sup> /日	常用圧力 -MPa	常用温度 -°C
被害状況(人的被害、物的被害) 人的被害: なし 物的被害: なし				
<p>事故の概要</p> <p>火力発電所において、船舶からアンモニア製造設備への液化アンモニア受入れ作業中に、配管の開口部から可燃性毒性ガス(アンモニアガス)と不活性ガス(窒素ガス)の混合ガスが漏えいした(図1、図2参照)。</p> <p>以下、事故の概要を時系列で記す。</p> <p>10月6日(金) 保守グループ員、協力会社社員は、アンモニア製造設備の払出用圧縮機に設けた安全弁の弁座漏えい試験を実施し、シート漏れを確認した(安全弁の設定圧力 1.77MPa に対して、約 1.2MPa でシートリークが発生)。</p> <p>10月10日(火) 協力会社社員は、安全弁の元弁を閉操作した後、安全弁を取り外し、安全弁の補修工事を開始した。安全弁を取り外した配管の開口部(ボルト締めフランジ継手)を異物混入防止のためテープで養生した。</p> <p>10月11日(水) 08時30分頃 発電グループ員、協力会社社員、船舶業者は、船舶からアンモニア製造設備に液化アンモニアを受け入れるため、受入配管の窒素ブロー(図3参照)、受入ホースのリークチェック(図4参照)、受入ホースおよび受入配管のアンモニアガス置換(図5参照)を実施した。 受入配管、戻り配管の圧力が 0.3MPa になったタイミングで、船舶側のアンモニアガス元弁を閉操作した。</p> <p>09時03分 発電グループ員は、受入配管と戻り配管のブロー弁(605と625)を開操作し、アンモニアガスで配管内に残っていた窒素ガスを、ブロー配管を経由して、希釈槽にパージした(図6参照)。</p> <p>09時04分 圧縮機付近に居た協力会社社員が、保護シートが被された圧縮機よりガスの噴出音とアンモニア臭を確認した。 漏えい箇所付近に設置されていたガス漏えい検知警報設備(6台)は、アンモニアガスの漏えいを検知し、発報および点灯した(図7参照)。</p>

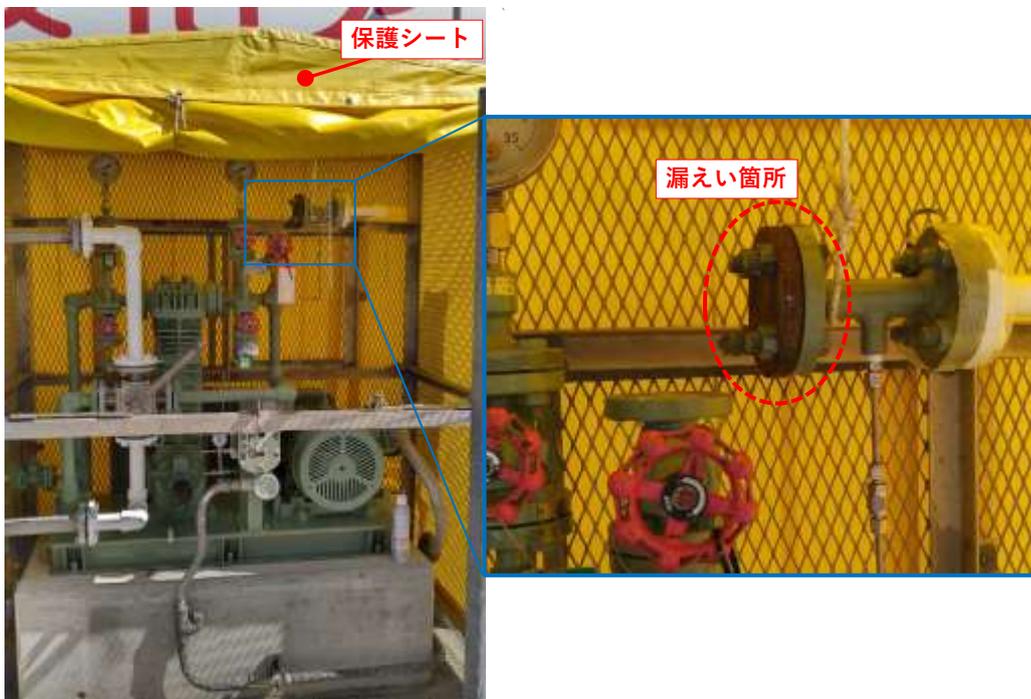
図2 漏えい発生場所(安全弁出口側フランジ面)

<p>10月24日(火)</p>	<p>協力会社社員より連絡を受けた発電グループ員は、受入配管と戻り配管のブロー弁(605と625)を閉操作し、アンモニア受入作業を停止した。</p> <p>保護メガネ、防毒マスクを装着した協力会社社員は、圧縮機の保護シートを開放し、安全弁を取り外した開口部からの漏えいであることを確認した。漏えい防止措置として、配管の開口部に閉止板を取り付けた。</p> <p>発電グループ員、協力会社社員、船舶業者は、漏えい停止を確認し、アンモニア受入作業を再開した。アンモニア受入作業を完了した後、圧縮機に安全弁を取り付けた。</p> <p>保守グループ員は、県に漏えいが事故に該当するかの確認のため連絡を行った。</p> <p>(漏えいしたガスは0.5MPa未満であったため、高圧ガス事故に該当するかについて事業所内および沖縄県高圧ガス保安協会に確認を行っていたため、漏えい発生から連絡までに時間を要した。)</p>
	<p>事故発生原因の詳細</p> <p>① 人的要因</p> <p>アンモニアガス製造設備の受入設備(受入配管)と払出設備(圧縮機)は、それぞれ別系統と思い込み、ブロー配管を通して系統が繋がっていることに気づいていなかった。また、過去の安全弁取外し作業において問題が発生していなかったため、圧縮機の安全弁取外し後に、安全弁出口側フランジ部に接続されているブロー配管からのアンモニアガスの逆流について想定できなかった。</p> <p>液化アンモニアの受入作業を実施した発電グループ員と協力会社社員は、圧縮機の安全弁が取り外されていたことは把握していたが、受入作業との関連は無いと考え、作業関係者に情報共有をしていなかった。</p> <p>② 環境要因</p> <p>圧縮機には塩害防止のための保護シートが被されており、保護シートを開けなければ、安全弁が取り外されたことが確認できない状況であった。</p> <p>③ 管理要因</p> <p>アンモニアガス製造設備から安全弁を取外す作業は、バルブの開閉のみを確認するだけで、安全弁取外し後のフランジの状態は確認していなかった。</p> <p>安全弁を圧縮機から取り外した後、閉止板の有無について確認する手順が無かった。</p> <p>液化アンモニア受入作業と払出設備の補修作業の重複に伴うリスクの想定ができていなかった。</p> <p>以上のような要因が重なり、安全弁取外し後の開口部からのアンモニアガスの逆流について想定できておらず、閉止対策が不十分であったため、開口部よりアンモニアガスが漏えいした。</p>

※ 漏えいの部位は、締結部(ボルト締めフランジ継手)であるが、安全弁を取外し、テープで養生していた開口部であった。そのため、次に示す漏えい②の前提に該当しないので、漏えい③となる。

点検または補修において、配管等の系統から安全弁、付属機器等を取り外す場合、設備本体側の開口部、配管等の養生については、異物混入だけでなく、逆流も考慮し、閉止板を取り付けるなどの措置を講じる。閉止板の取り付けは、原則、危険物、化学物質等の漏えいによる被害影響が懸念される箇所すべてに対して行うこととし、保守グループ担当者は閉止措置した箇所を確認する。
