高圧ガス事故概要報告

整理番号 2023-560	事故の呼称 アンモニア漏洩事故			
事故発生日時 2023年11月2日(木) 16時15分	事故発生場所 大分県 大分市	事故発生事象 1次)漏えい③ 2次)	事故発生原因 (主)誤操作など (副)	
施設名称 アンモニア貯蔵 製造施設	機器 横置円筒形貯槽、 バルブ(液受入弁)	材質 貯槽 SPV315 バルブ SCPH2	概略の寸法 貯槽 117.5 m ³ バルブ 50A	
ガスの種類および名称 可燃性毒性ガス(アンモニア)	高圧ガス製造能力 87,600 m ³ /日	常用圧力 1.45MPa	常用温度 40℃	
被害状況(人的被害、物的被害) 人的被害: 軽傷者1名 物的被害: なし				
<p>事故の概要</p> <p>常温の液化アンモニアを貯蔵し、気化器で気化させ顧客へ供給しているプラント(図1参照)において、横置円筒形貯槽(以下、単に「貯槽」という)を開放し、入槽して内部の点検作業中に、貯槽底部のノズルからアンモニア水が貯槽内部に噴出して、作業員の目に飛沫が入り、負傷した。</p> <p>以下、事故の概要を時系列で記す。</p> <p>10月30日(月) 事業所は、アンモニア貯蔵製造施設の法定点検を開始した。 No.2貯槽からNo.1貯槽へ液移送開始した。</p> <p>11月1日(水) No.2貯槽受入系統のN₂パージを実施した。 No.2貯槽のN₂パージの作業開始前に、別の作業手順書を準備していたことに気づき、その場にて手書き変更した手順書で、N₂パージを実施した。 No.2貯槽の水張(全量)、水抜き(半量)を実施した。</p> <p>11月2日(木) 9時20分 作業前ミーティングを実施した。 11時45分 No.2貯槽の水抜き(残り半量)を実施した。 13時10分 引き渡し可能な所定の状態の確認後、製造部門から保修部門へ引渡した。 13時30分 No.2貯槽のマンホールを開放し、排気ファンにて換気した。 14時55分 No.2貯槽内のアンモニア濃度0ppm、酸素濃度21%を確認した。 16時05分 事業所の作業員2名(製造課員と保修課員)は、貯槽の内部に入り、内部点検作業を開始した。 16時15分頃 協力会社の作業員は、逆止弁の分解点検を行うため貯槽の底部に設けたバルブ(液受入弁)を開操作した。 貯槽の底部のノズルから、アンモニア水が貯槽の内部に噴出した。 アンモニア水の飛沫が、貯槽の内部の点検作業をしていた事業所の製造課員の目に入った。 協力会社の作業員は、流動音を確認したため、バルブ(液受入</p>

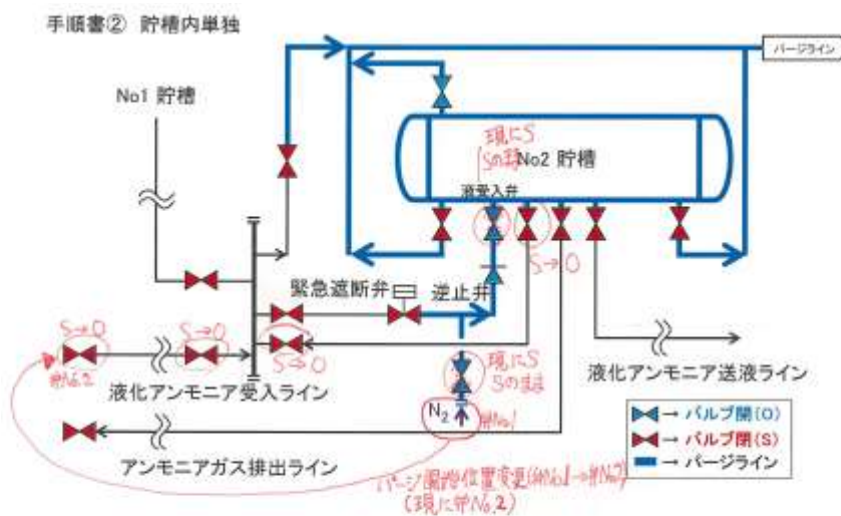
図 3 手順書②に手書き変更した手順書イメージ(作業前)
(ヒアリング内容を基に高圧ガス保安協会が作成)

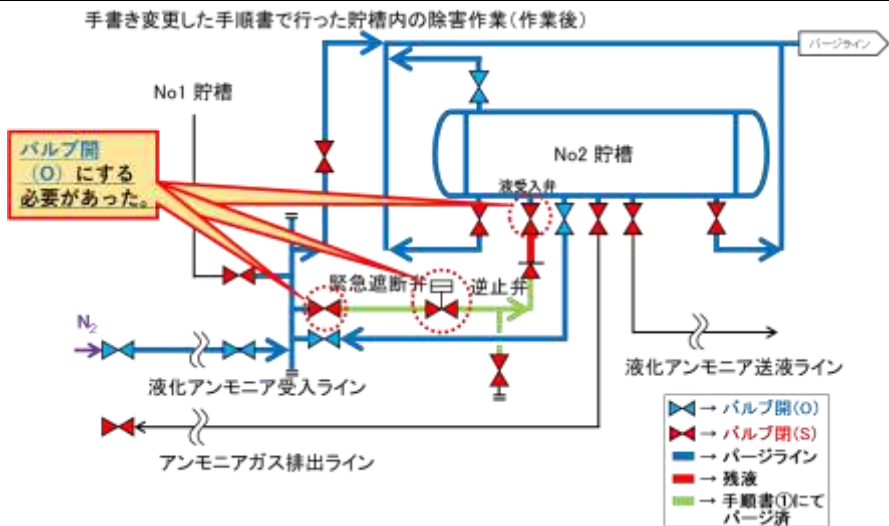
図4 手書き変更した手順書で行った貯槽内の除害作業(作業後)
(ヒアリング内容を基に高圧ガス保安協会が作成)
