高圧ガス事故概要報告

| 整理番号 2023-234 | 事故の呼称 充填架台接続フレキシブルホース破裂 | | |
| 施設名称 医療用酸素容器充填架台 | 機器 配管、バルブ、フレキシブルホース | 材質 配管 SUS304 バルブ C3771B フレキシブルホース内層 PFA | 概略の寸法 呼び径 8A 内径 3.5 mm 内径 9 mm |

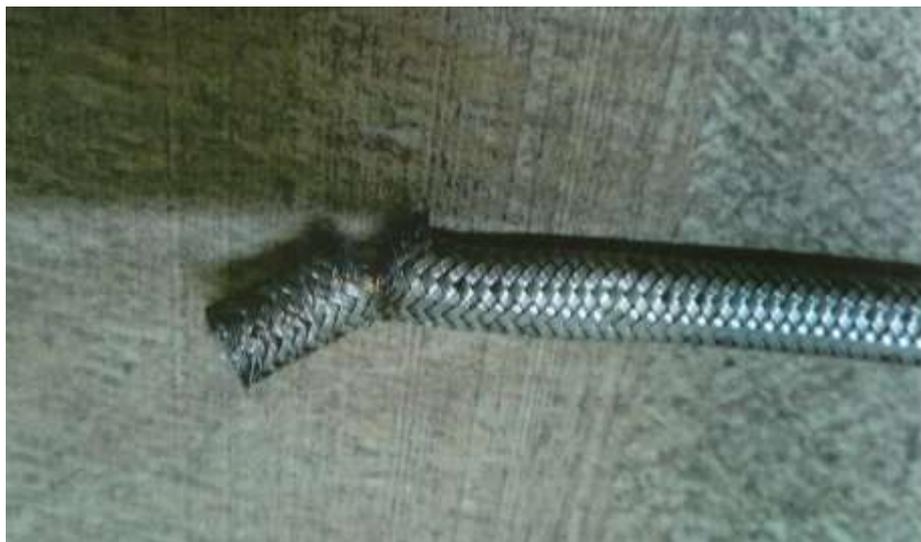
図 4 破裂したフレキシブルホース

| 被害状況(人的被害、物的被害) 人的被害: なし 物的被害: フレキシブルホースの破裂 | | | |

脱圧時に2台目の充填架上流側の充填時の入口バルブ(以下、「入口バルブ」という)内で、何らかの原因で燃焼が発生(図5、6、7参照)、火炎がフレキシブルホース内に侵入し、当該フレキシブルホースが破裂した。

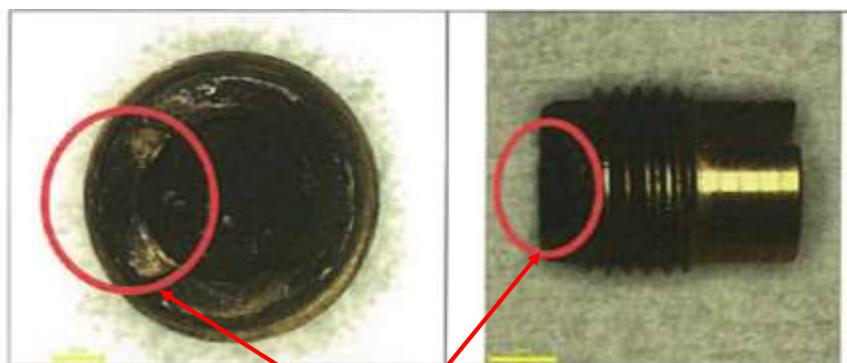
図7 シートアセンブリ(燃焼後)

事業所は、当初事故発生原因について、バルブのシートパッキングが脱落してフレキシブルホースを閉塞したことによるものと考えていたが、バルブメーカーの調査結果を基に協議し、入口バルブ付近での燃焼とした。

熔融箇所

- ① 全充填架台の入口バルブ及び出口バルブのシートアセンブリを交換し、充填架台接続用のフレキシブルホースを銅配管に変更した(図 8 参照)。
- ② 保管中の連結管の末端はプラグ閉止し、異物混入対策を行った(図 9 参照)。

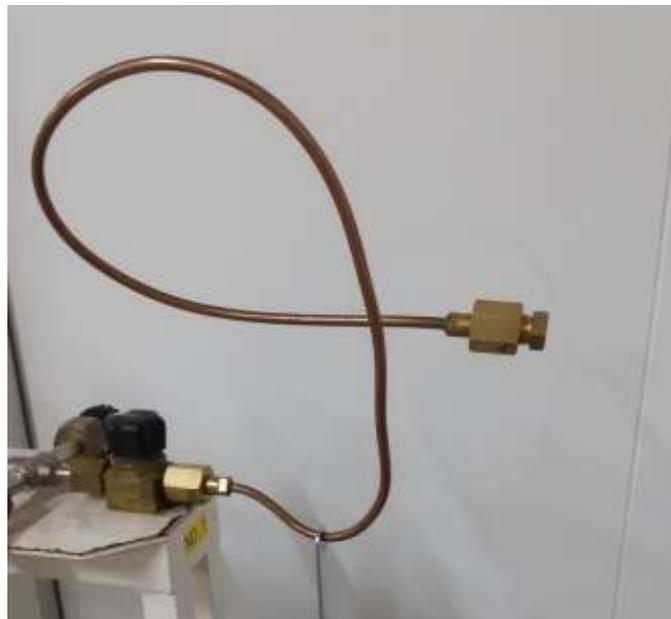
図 9 プラグ閉止

なお、2台目の充填架台の入口バルブ及び1台目の充填時の出口バルブ(以下、「出口バルブ」という)は、日頃から操作することは無く、常時開となっていた。保管中のフレキシブルホースは末端が閉止されておらず、異物が混入する可能性があった。
