高圧ガス事故概要報告

整理番号 2022-329	事故の呼称 酸素ガス火災及び破損事故		
事故発生日時 2022年6月16日(木) 14時30分	事故発生場所 大阪府 東大阪市	事故発生事象 1次)漏えい① 2次)火災	事故発生原因 主)その他(不明、調査中) 副)
施設名称 加圧蒸発器付低温貯槽 (二重殻真空断熱構造)	機器 ポンプ(二重殻真空 断熱構造)	材質 内槽(配管) SUS304TP-A ポンプ圧縮部 SUS304	概略の寸法 吐出量 5,057.7 m ³ /日
ガスの種類および名称 支燃性ガス(酸素ガス)	高圧ガス製造能力 11,885.7 m ³ /日(事業所)	常用圧力 23MPa	常用温度 -196~40℃
被害状況(人的被害、物的被害) 人的被害: なし 物的被害: ポンプ、配管(断熱材を含む)の一部焼損			
<p>事故の概要</p> <p>製造事業所において、加圧蒸発器付低温貯槽(二重殻真空断熱構造)で貯蔵している支燃性ガス(酸素ガス)を一般継目なし容器に充填するため、ポンプを起動し、充填作業の準備をしていたとき、ポンプの真空断熱層(内槽と外槽の間)で漏えいが発生し、火災に至った。</p> <p>以下、事故の概要を時系列で記す。</p> <p>14時20分 作業員は、充填室内にあるポンプの稼働スイッチを押下した。</p> <p>14時30分 作業員は、加圧蒸発器付低温貯槽(二重殻真空断熱構造)付近で破裂音が聞こえたため、現場に向かった。 作業員は、ポンプから火炎が上がっていたため、以下を実施した。</p> <p>① ポンプの停止操作 ② 充填操作盤内、主電源切 ③ 低温貯槽の元弁の閉操作 ④ 消火器を用いた初期消火活動</p> <p>14時36分 作業員から連絡を受けた従業員は、119番通報した。</p> <p>14時40分 作業員は、消火器(粉末消火剤)6本を使い、火災を鎮圧した。</p> <p>14時42分 公設消防は、現場に到着した。公設消防は、鎮火を確認した(図1参照)。</p> <p>18時18分 公設消防は、撤収した。</p>			
<p>事故発生原因の詳細</p> <p>(1) 施設の概要</p> <p>この事業所では、液化酸素を加圧蒸発器付低温貯槽(二重殻真空断熱構造)により貯蔵している。その液化酸素をポンプで昇圧し、蒸発器で気化した酸素ガスを蓄圧器に蓄圧して、一般継目なし容器(主に医療用)に充填している(図2参照)。</p> <p>(2) ポンプの構造</p> <p>① ポンプは、二重殻真空断熱構造である(図3参照)。</p>

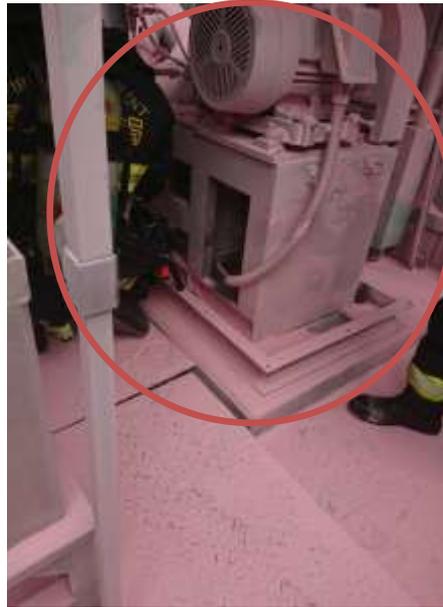
図1 火災鎮圧後のポンプ

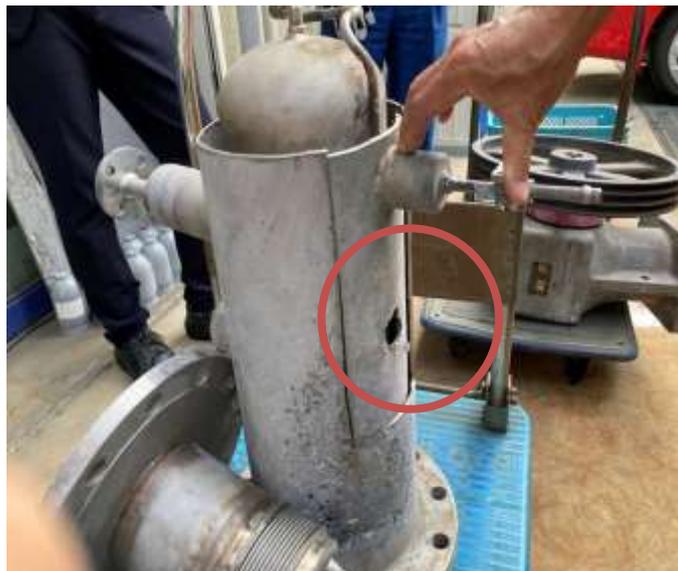
- ・ ポンプの外槽とバルブ(シールオフ弁)の溶接継手は、破損していた(図 4 参照)。
- ② ポンプの内槽と外槽の間を確認した結果、次が確認された。
- ・ ポンプの内槽の底部(外面)と外槽の底部(内面)は、激しく焼損していた(図 5、図 6 参照)。
 - ・ ポンプの内槽の底部に溶接されていたエルボは、一部が開口(溶解)していた(図 7 参照)。

図4 事故後のポンプの状況(外槽)

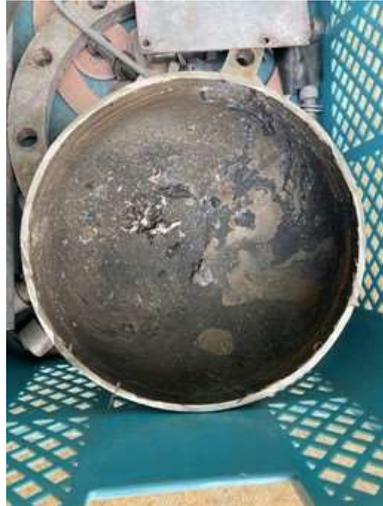
図5 事故後のポンプの状況(外槽の底部(内面))

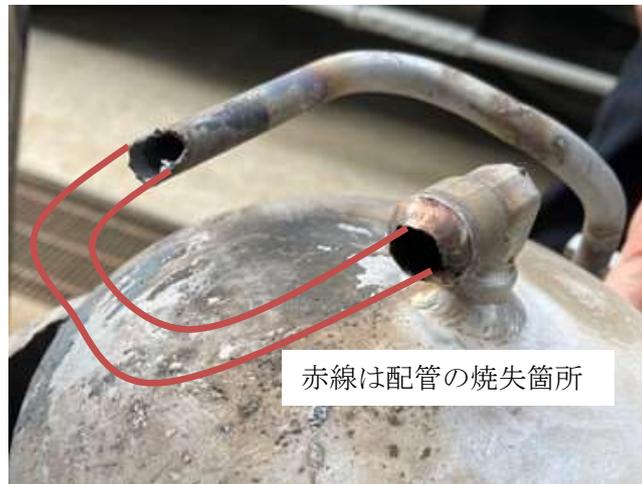
- ・ エルボに溶接されていた液抜き配管の一部は、焼失していた(図 6 参照)。
 - ・ ポンプの内槽と外槽の間の断熱材は、焼失していた。
 - ・ ポンプの電気配線は、焼損していた。
- ③ ポンプ圧縮部を確認した結果、次が確認された。
- ・ ポンプ圧縮部のシートが溶損していた。
- (5) 火災に至った時系列(推定)

- ④ ポンプの内槽の液位が低い又は無い状態になり、エア噛みや空運転しやすい条件であった。
- ⑤ 液化酸素に浸漬した状態では、ポンプ圧縮部で着火することはないため、実際には液化酸素がポンプ圧縮部内に無い状態で運転されていたことが推定される。
- ⑥ ポンプの圧縮部内に液化酸素が無い状態で運転されていたことで、シリンダーの摩擦熱により発熱し、シートが溶融し、溶けた金属が真下にある液抜き配管へ落ち、燃焼したため火災に至ったと推定される。(図 6、7 参照)

赤線は配管の焼失箇所

図6 事故後のポンプの状況(内槽の底部)

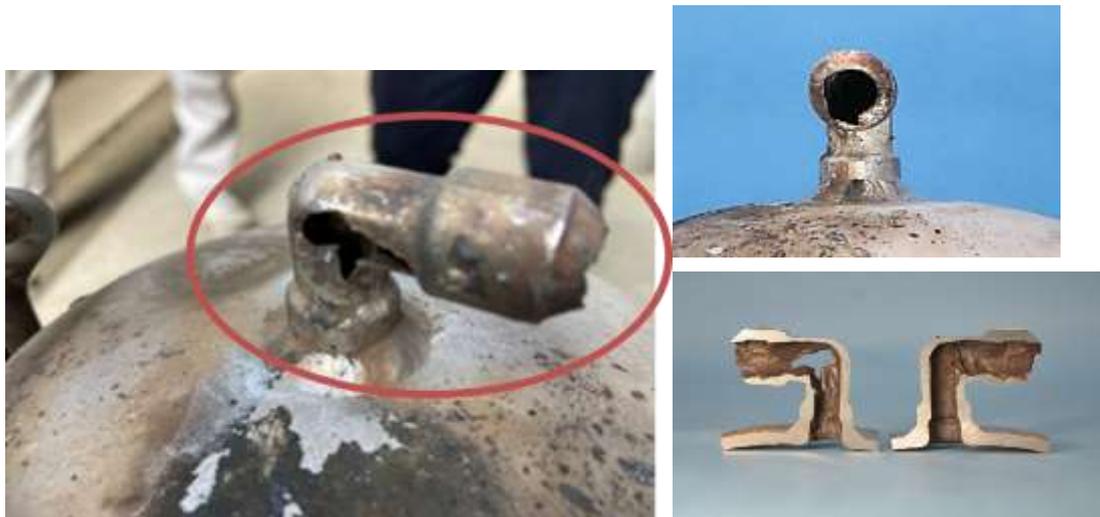
図7 事故後のポンプの状況(内槽の底部のエルボ)

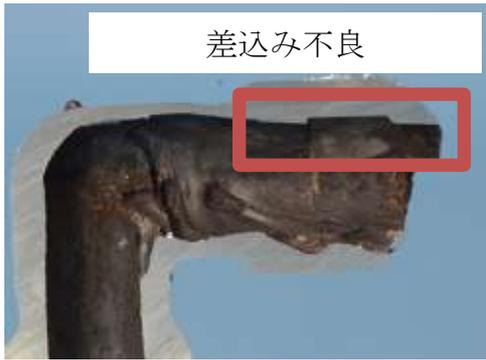
<p>① ポンプの内槽の底部に設置された液抜き配管が、ポンプの振動などの要因で、液抜き配管とエルボの溶接部近傍に疲労亀裂が生じ、液化酸素が漏えいしたと推定される。(図 8、9)</p> <p>② ポンプの内槽と外槽の間に滞留した酸素により、静電気火花または摩擦熱で発火し、断熱材を燃焼させたため火災に至ったと推定される。</p> <p>③ ポンプの内槽と外槽の間の圧力が上昇し、ポンプの外槽に設置されたバルブ(シールオフ弁)が作動した。また、ポンプの外槽とバルブ(シールオフ弁)の溶接継手が破損した。(図 4)</p> <p>上記のような 2 つの要因が考えられるが、液抜き配管の溶損が激しく火災に行った要因を決定づける証拠の特定は困難であるため、推定に留めることとした。</p>
<p>事業所側で講じた対策(再発防止対策)</p> <p>(1) ポンプの型式変更 設備を復旧するとき、ポンプの型式を変更し、メンテナンスが容易なポンプを導入した。</p> <p>(2) 事業所内教育 (ア) 事故発生時の緊急対応、操作手順、連絡方法などを再確認した。 (イ) 防災訓練の中に消火器訓練を取り入れ、迅速に初期消火ができるようにした。</p> <p>(3) 社内教育 事故情報を全事業所に展開し、注意喚起した。</p>
<p>教訓(事故調査解析委員会作成)</p> <p>① 二重殻真空断熱構造のポンプの吐出配管、吸入配管、液抜き配管などはその構造から目視で直接確認することができない箇所がある。そのため、ユーザは、異音、異常な振動、エア噛み、などが認められた場合は、安易に運転を継続せず、ポンプメーカーに調査を依頼することが重要である。</p> <p>② 事業所は、ポンプで火災が発生した場合に備えた対応マニュアルを策定し、保安教育を行うことが重要である。</p> <p>③ 防災訓練に初期消火器訓練を実施し、火災時の初期消火を迅速に行えるようにすることが重要である。</p> <p>④ ポンプ運転中は、安全装置を無効化しないことが重要である。</p> <p>⑤ 事業者は、ポンプにベアリングモニターを設置し常時、状態を確認することが重要である。</p>

差込み不良

切断後のエルボ(差込み不良)

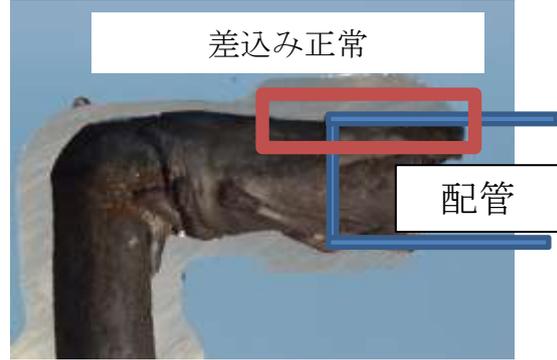
差込み正常

切断後のエルボ(差込み正常)

図 8 ポンプの内槽の底部に溶接されていたエルボ

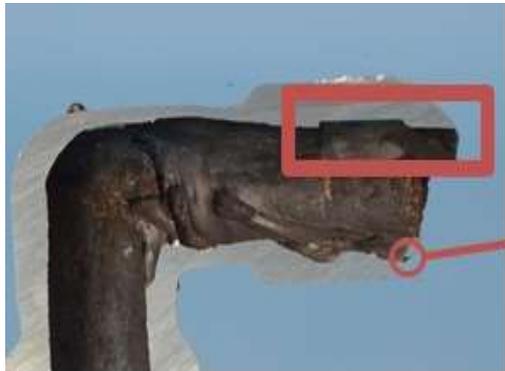
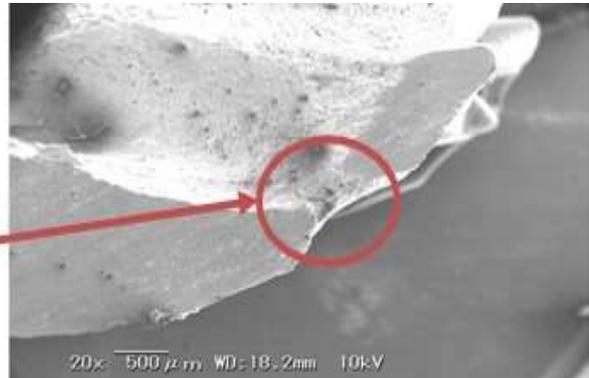
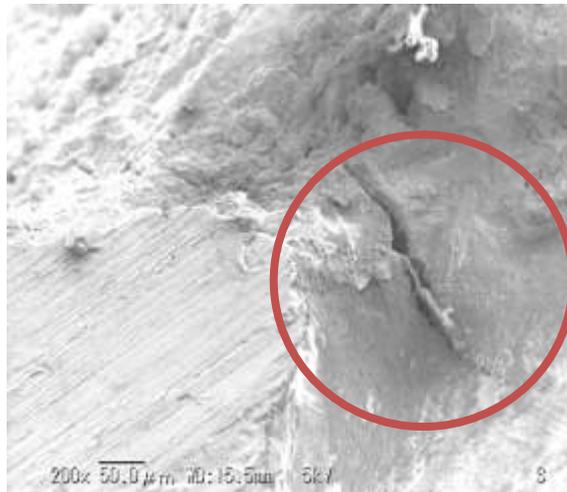
- (特別民間法人高圧ガス保安協会の推定)
- 液抜き配管とエルボの溶接部近傍に亀裂が生じ液化酸素がポンプの内槽と外層の間に漏れいして酸素が滞留し、静電気火花または摩擦熱で発火し、断熱材を燃焼させたため火災に至ったと推定される。(図 9 参照)

図 9 エルボの亀裂状況
