地震に関連する高圧ガス事故の注意事項

特別民間法人高圧ガス保安協会

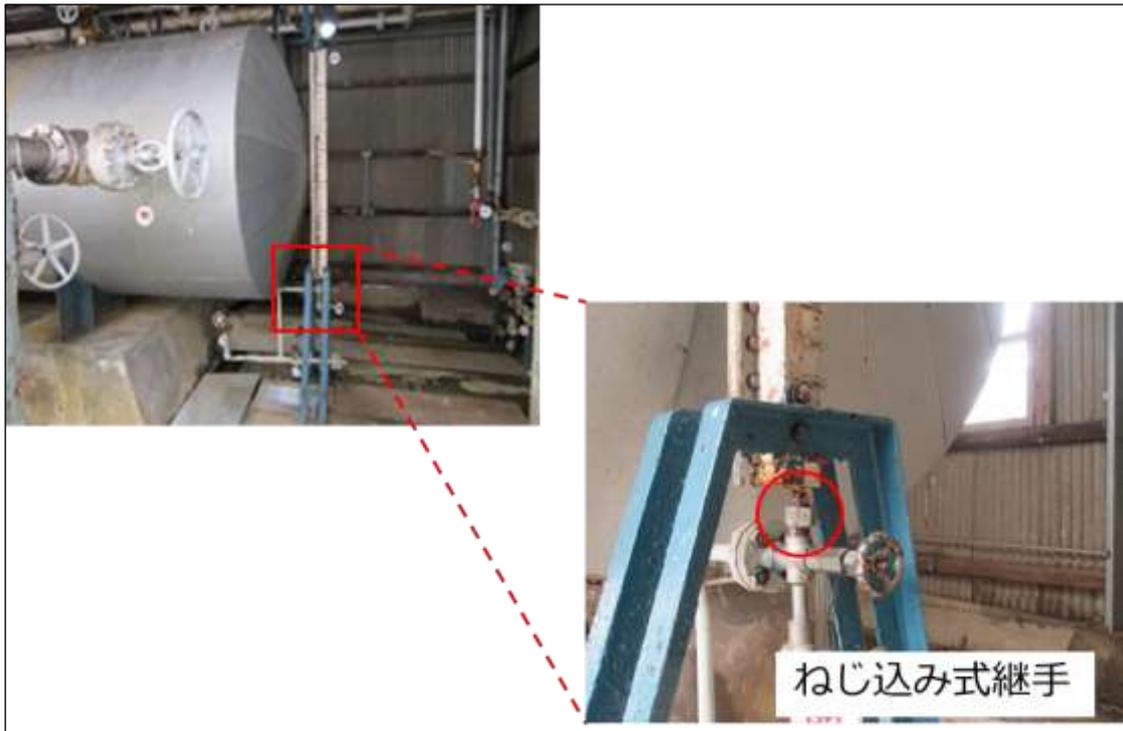
図1 脱圧槽液面計付近(事業所提供)

この事故では、能登半島地震の発生に際し、アンモニア製造施設の脱圧槽液面計下部ねじ込み式継手より、約 100ml 程度の液化アンモニアが漏えいしたが(図 1 参照)、人的被害はなく、事業所外にも影響はなかった。事業所において事故の詳細を検証した結果、事業所外の河川から事業所内へ取り入れている工業用水の埋設配管は、脱圧槽付近で以前から漏水していたと推定される(図 2 参照)。埋設配管の漏水により、液状化で地盤沈下が発生し、脱圧槽の直接基礎がめり込み沈下したことが考えられる。事業所は、地震動と脱圧槽の直接基礎のめり込み沈下に伴う傾きにより、ねじ込み式継手に緩みが発生したと推定している。脱圧槽に隣接する別の貯槽も地盤沈下により傾いていた(図 3 参照)。
